# 長良川河口堰の更なる弾力的な運用に関する 調査結果と今後の調査計画

令和6年6月25日

独立行政法人水資源機構  
長良川河口堰管理所

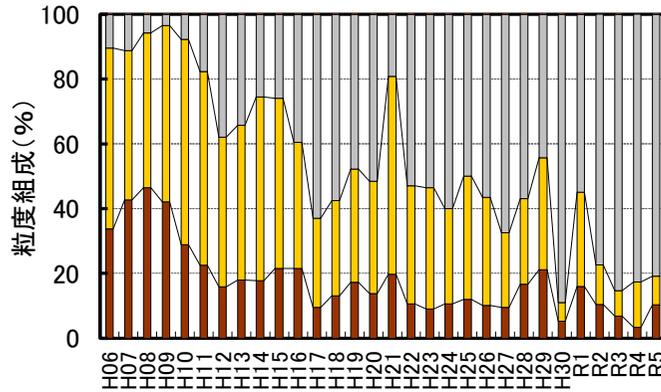
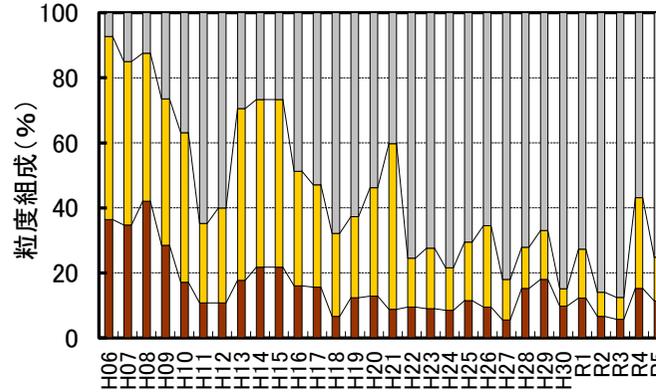
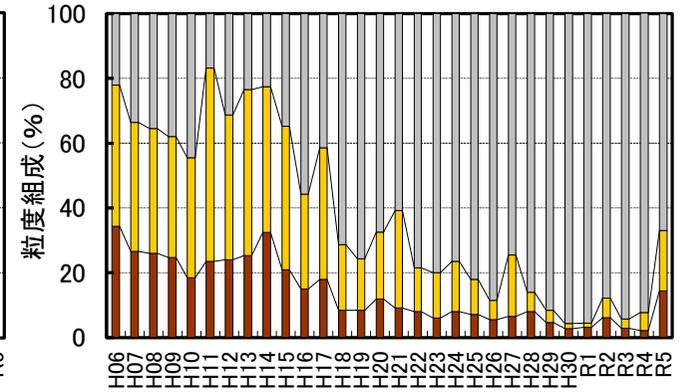
5.0 km  
測線  
(堰下流側)

■ : 粘土    ■ : シルト    ■ : 砂・礫

粘土（粒径0.005mm未満）、シルト（粒径0.005～0.075mm）、砂（粒径0.075～2.00mm）、礫（粒径2.00～75.0mm）

- 粒度組成は、堰上流6.0km測線左岸側でやや細粒分が多いものの、大局的には粘土及びシルト分の増加傾向は見られないことから、近年は概ね安定していると考えている。
- 両地点ともに、強熱減量が減少傾向（有機物質の減少）、酸化還元電位が上昇傾向（好氣的環境）にあることから、概ね好氣的な環境を維持しているものと考えている。
- 強熱減量又は酸化還元電位と底質の細粒分との関係は、河口堰の運用前後で大きな変化はみられないことから、概ね安定した状態であると考えている。

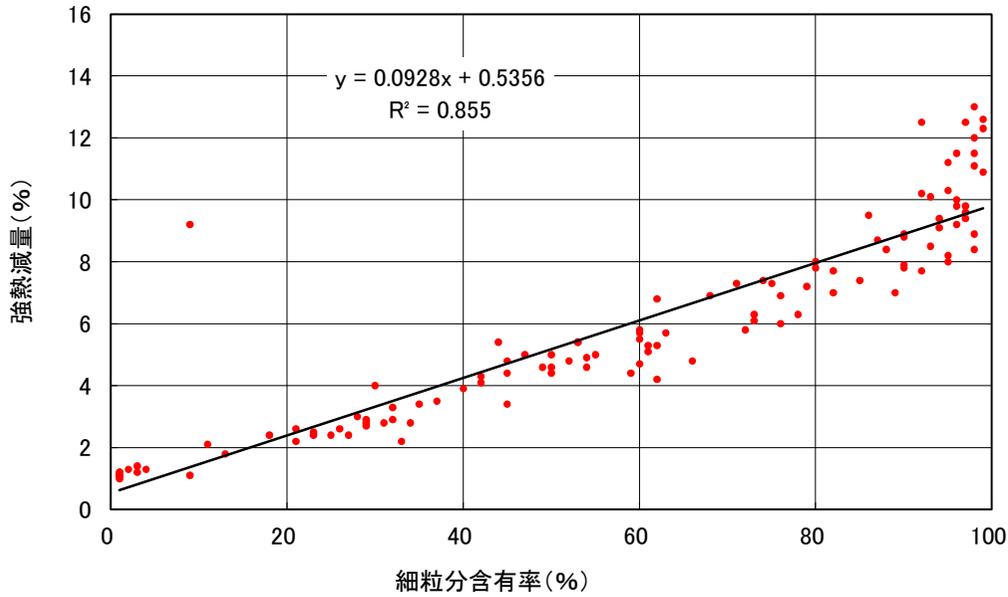
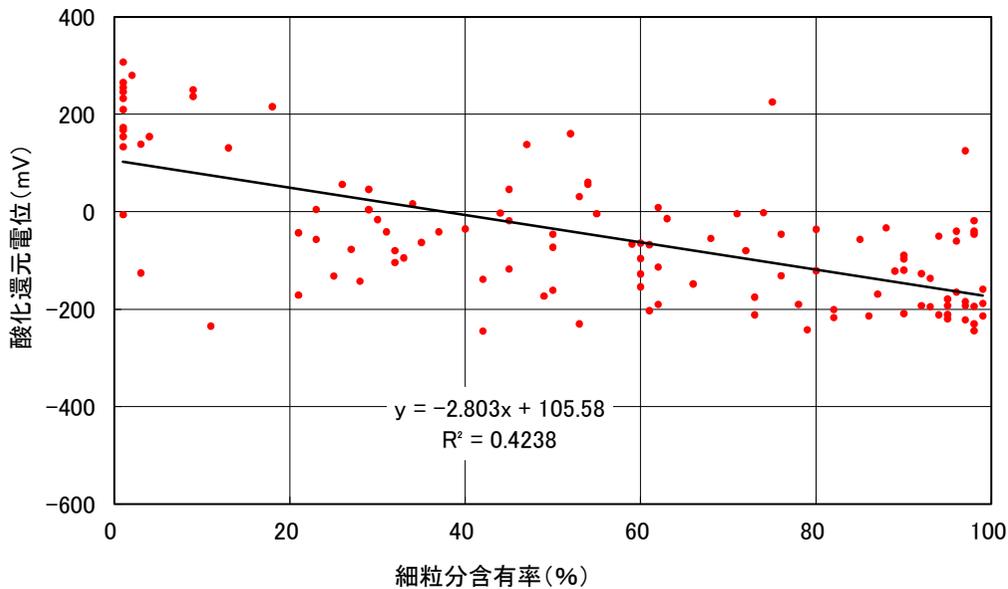
河口堰運用前(平成6年度)

### 底質の細粒分・強熱減量・酸化還元電位の関係

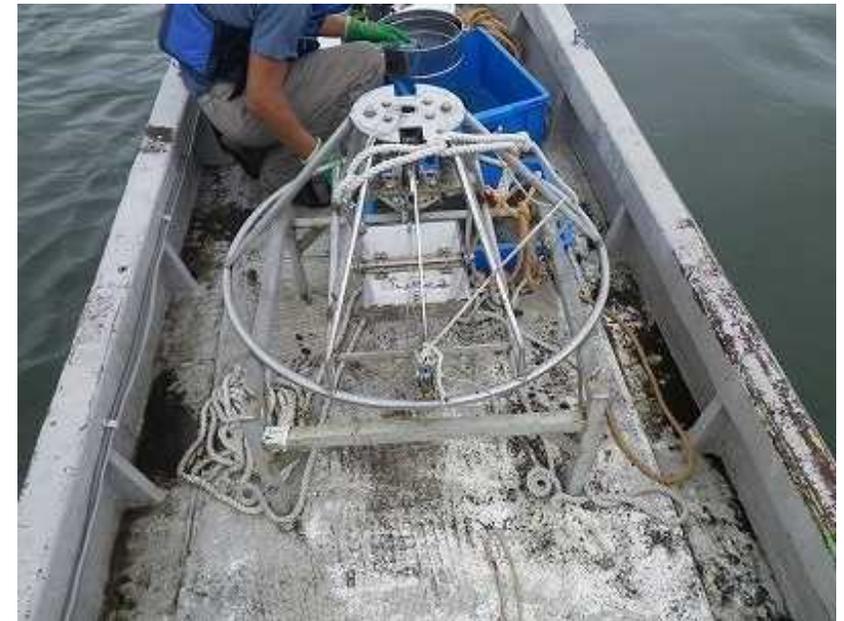
スミス・マッキンタイヤ型採泥器

スミス・マッキンタイヤ型採泥器（採泥面積22cm×22cm）を船上より投下、1地点当り5回の採泥を行い（採泥面積0.25m<sup>2</sup>）、0.5mm目合いのふるいで底生動物（貝類、ゴカイ類、水生昆虫類、ミミズ類等）を採集。

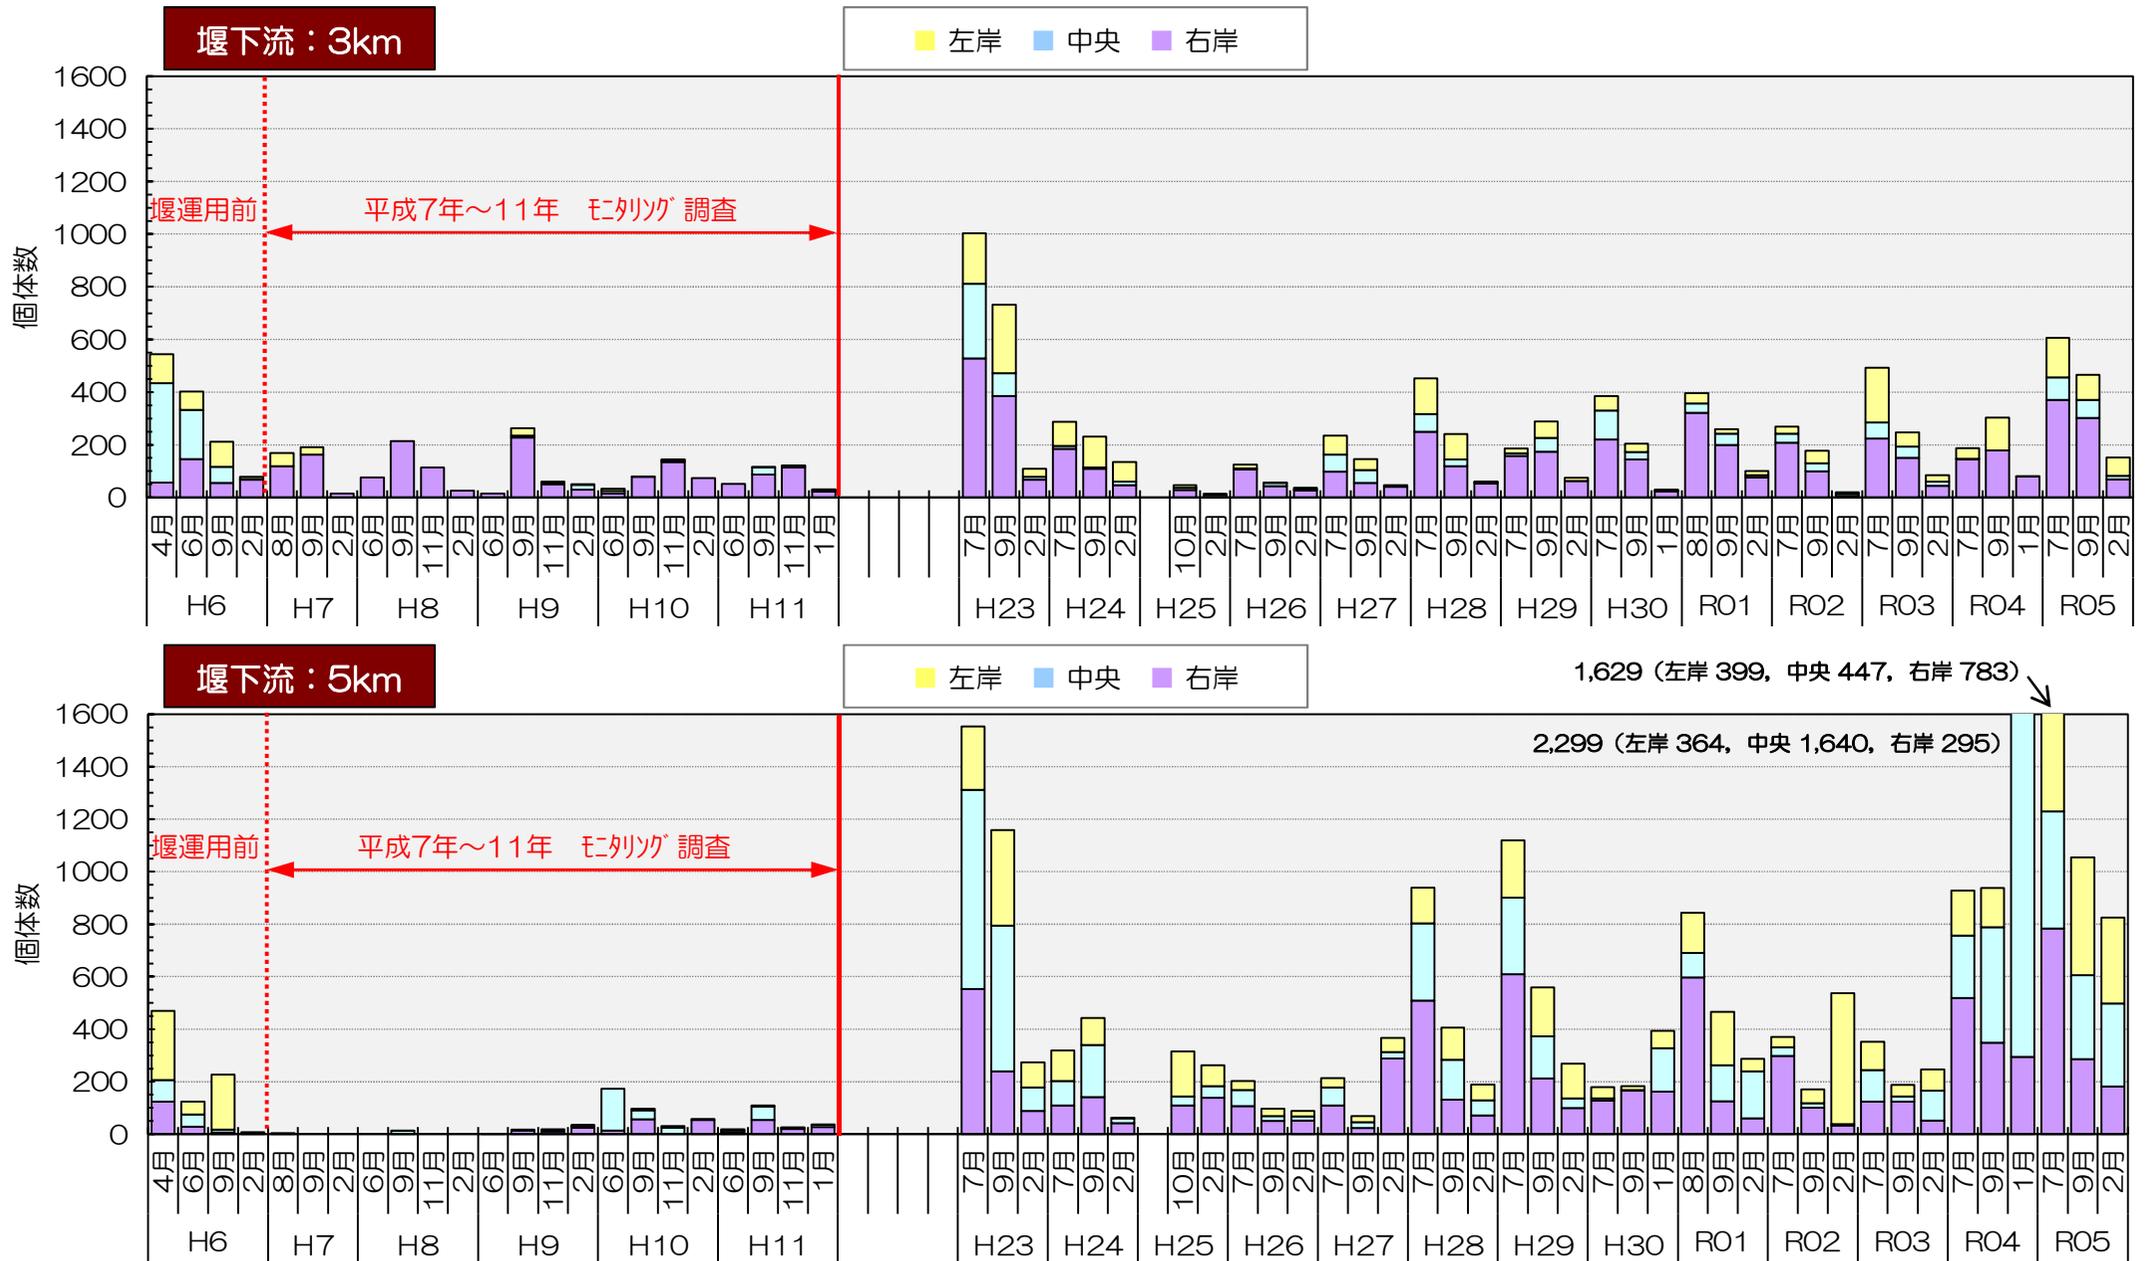
## ヤマトシジミの確認個体数（採泥面積0.25m<sup>2</sup>当り）

※2 ふるいの目合い：H6 (5mm)、H7～11 (2mm)、H23～R3 (0.5mm：底生動物調査) を使用。

- 確認個体数は、堰下流側地点ではゴカイ綱が大半を占めているが、令和5年度においては二枚貝綱も確認された。堰上流地点では昆虫綱とミミズ綱が多い傾向にあり、経年的には大きな変化は確認されていない。
- ヤマトシジミの確認個体数は、近年、やや増加傾向にある。

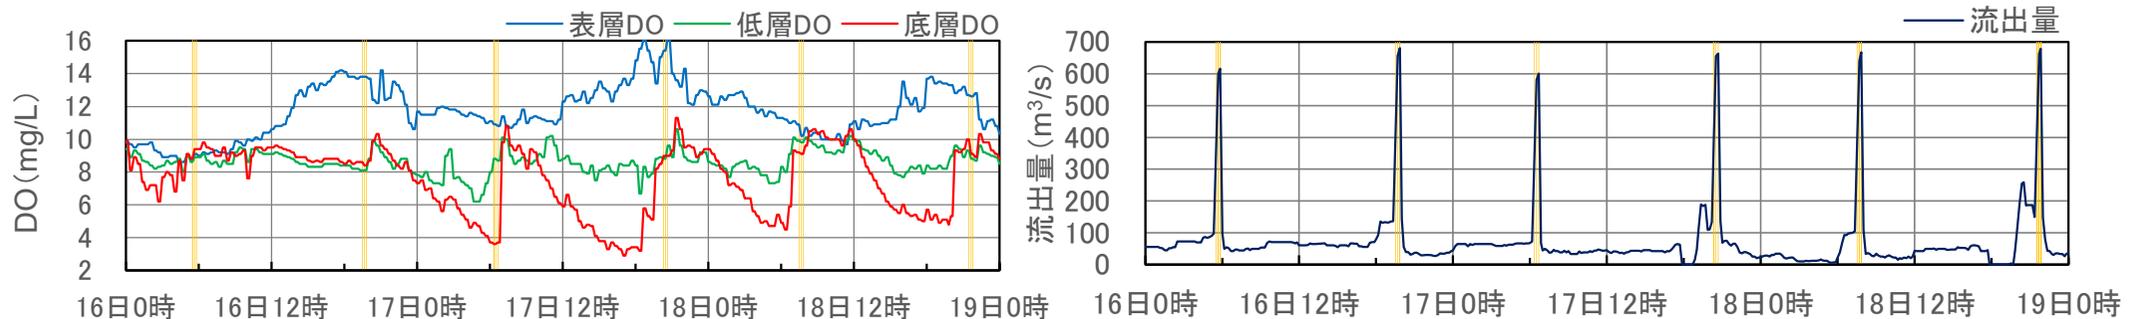
UFにより長良川大橋付近のDOが下流へ移動しDOは回復(上昇)するが、その後、低DO水塊が当該地点へ徐々に移動(例えば上流から流入)することで、再び底層DOが低下。

流出量(堰地点)・DO(長良川大橋地点)H28.8.16~18

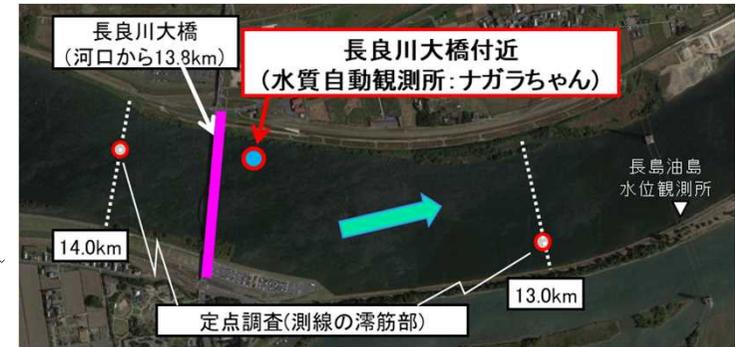
- 滞筋（最深部付近）の流速が速い（滞筋を定点観測地点に選定）。
- 13km地点では、UF開始から概ね20分遅れて下流に向かう速い流動が発生し、その後、若干遅れて14km地点でも流速が速くなる。いずれの地点も速い流動の発生は30分程度継続する。
- UFにより発生する流速は13km地点及び14km地点で大きな差はない。
- UFによる放流量が $+300\text{m}^3/\text{s}$ の場合は約 $20\text{cm}/\text{s}$ 、 $+600\text{m}^3/\text{s}$ の場合は約 $30\text{cm}/\text{s}$ の流動が発生する。なお、UFに伴う流動は全層にわたり発生することが多い。
- UF後に全層または一部の層で上流に向かう弱い流動が発生する場合がある。

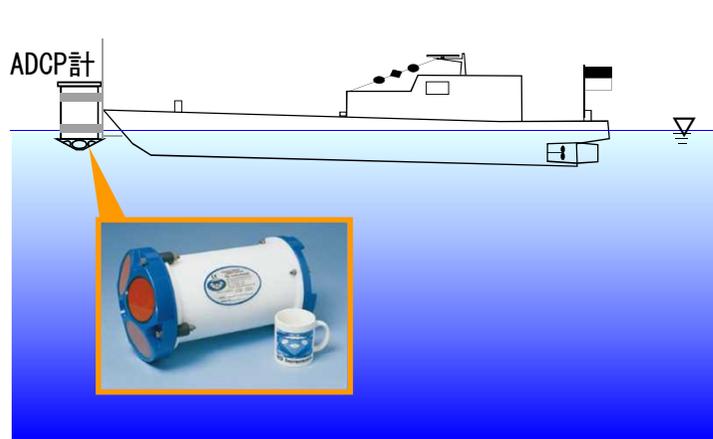
流動調査（曳航観測）

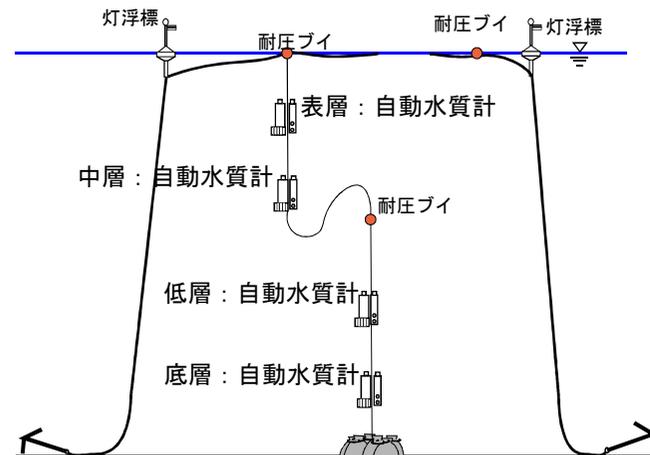
水質自動調査（自動観測）  
調査方法（イメージ）

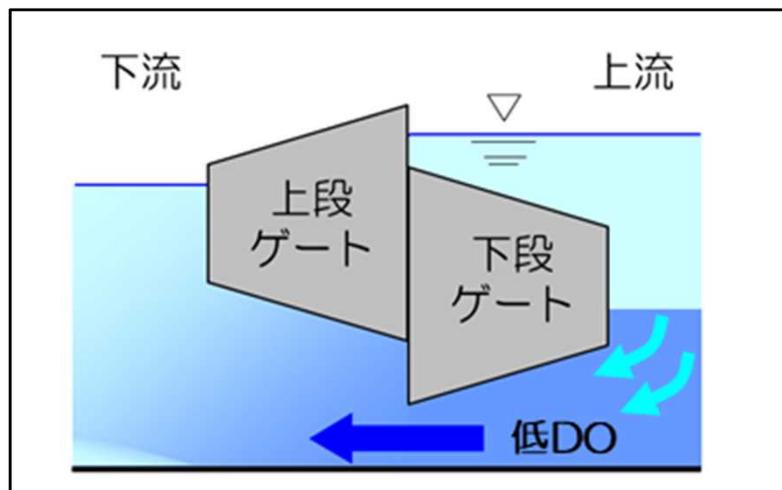
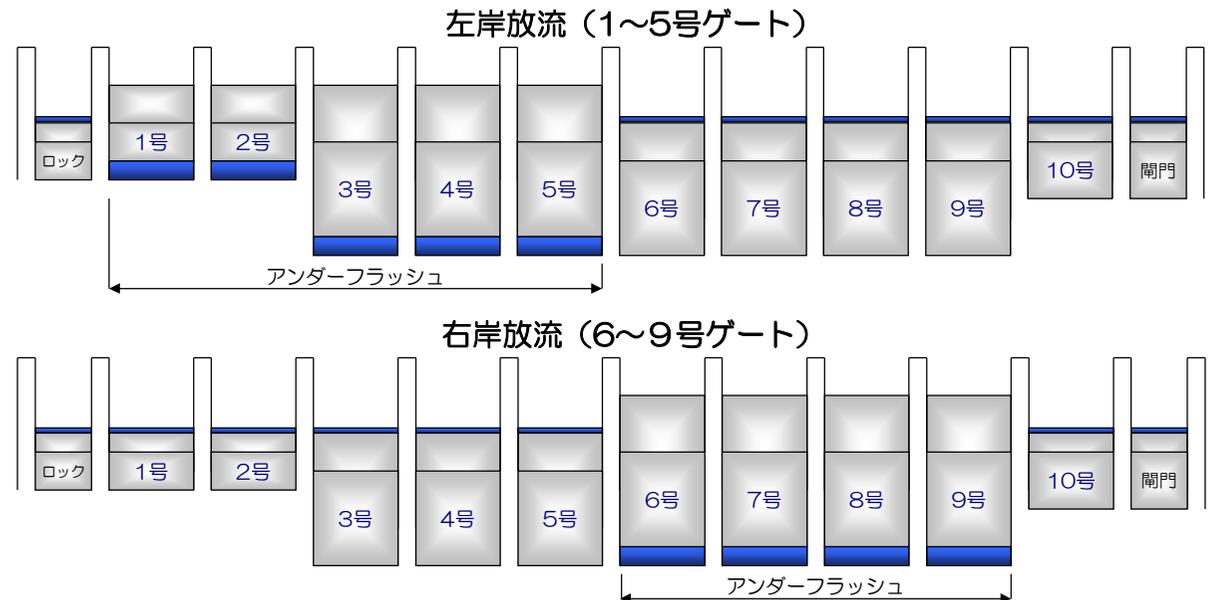
### アンダーフラッシュ操作

- ◆ 操作の基本 : 塩水を遡上させない条件のもとで実施
- ◆ 開始基準 : 伊勢大橋地点の底層DO値7.5mg/L未滿 【環境基準A類型 7.5mg/L】  
堰流入量200m<sup>3</sup>/s未滿（なお、7、8月は堰流入量のみを開始基準にできる。）
- ◆ 最大流出量 : 堰流入量+600m<sup>3</sup>/sを基本
- ◆ 操作時間 : 30分間
- ◆ フラッシュ放流ゲート : 《左岸放流：1～5号ゲート》《右岸放流：6～9号ゲート》を繰り返し実施

※右岸については、閘門通船を考慮し、6～9号の4門放流
