平成23年 5月13日
独立行政法人水資源機構
長良川河口堰管理所

お知らせ

1 件 名 長良川河口堰の全開操作を終了しました。

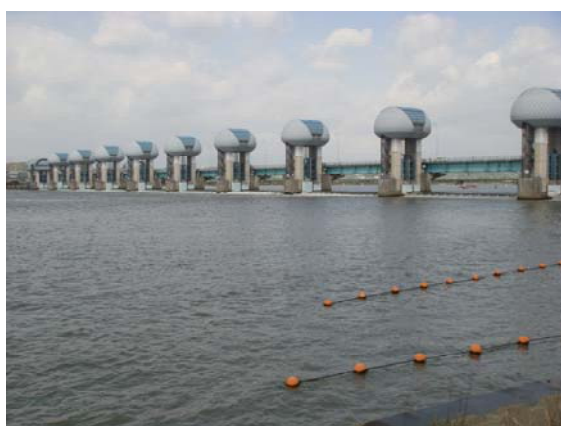
河口堰ゲート状況(下流側)
平成23年5月13日9時撮影

平成23年5月11日20時58分から全開操作を行ってきましたが、長良川の堰地点の流量が全開操作終了に移行する基準流量である毎秒800立方メートルを下回ったことから、平成23年5月13日3時13分に全開操作を終了しました。
