平成23年 7月21日  
独立行政法人水資源機構  
長良川河口堰管理所

## お知らせ

1 件 名 長良川河口堰で洪水時（全開）の操作を行いました。

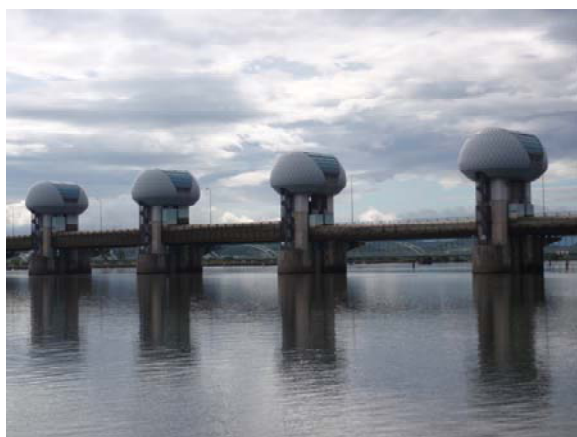
河口堰ゲート状況(下流側)  
平成23年7月21日16時撮影

平成23年7月20日、台風の影響により、長良川の堰地点の流量が全開操作に移行する基準流量である毎秒800立方メートルに達したことから、洪水を安全に流下させるために、同日15時29分より洪水時（全開）の操作を行いました。その後、毎秒800立方メートルを下回ったことから、21日10時24分に全開操作を終了しました。

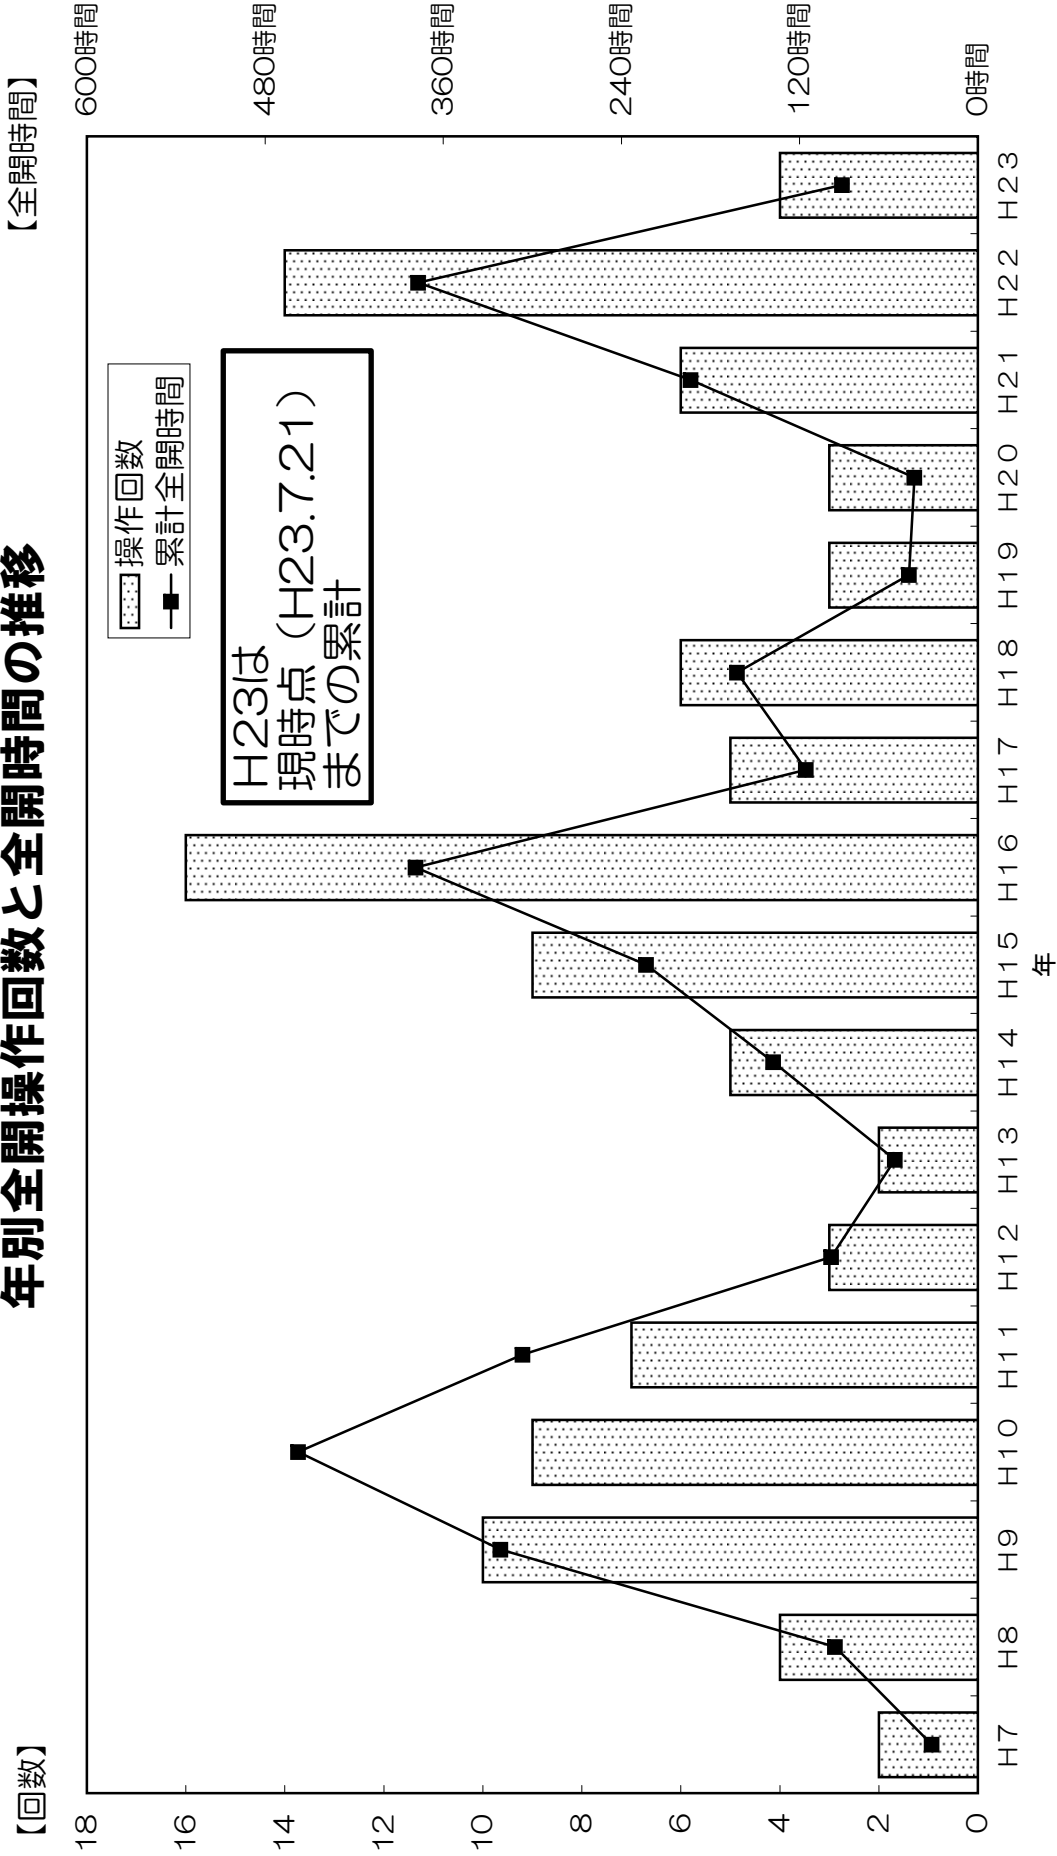
# 長良川河口堰における管理移行後の 年別全開操作回数と全開時間の推移

※現時点 (H23.7.21) までの操作回数：108回

※累計全開時間：3135時間 22分

なお、今回の全開操作は、平成7年7月の河口堰運用開始より108回目（今年度4回目）となります。
