# 長良川河口堰の管理状況

~1週間の河口堰のゲート操作状況、気象・水象・水質状況等~

1. 概 要 平成24年9月17日から9月23日までの1週間の長良川河口堰のゲート 操作状況、気象・水象・水質状況等についてお知らせします。

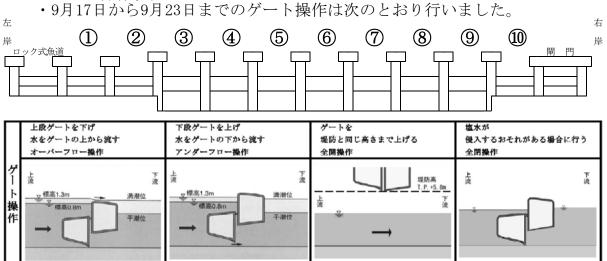
1. ゲートの操作状況

※平常時の堰上流水位は、標高1.3mから標高0.8mまでの範囲で管理しています。

※調節ゲート1号を①、調節ゲート2号を②として、9時時点のゲートの状態 を表しています。

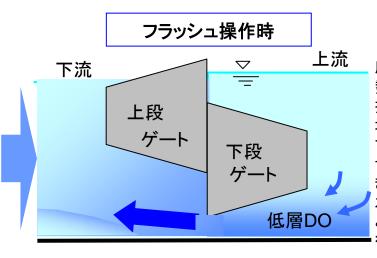
河口堰運用後は、DOの低い塩水塊の侵入が無くなり、堰上流の底層DOは、汽水域であった頃に比べ改善しました。 夏期には、水温が上昇することにより表層と下層の

返期には、水温が上昇りることにより表層と下層の温度差による密度差が生じ、下層の水が動きにくくなり、一時的に底層のDOが低下する場合があります。

底層DOが低い河川水を勢いよく流下(フラッシュ操作)させることにより、塩分が侵入しない範囲内で、底層DOの低下をは、底層DOの低下を防ぎます。さらに、流下した水は下流での混合等によりDOの改善効果が期待されます。

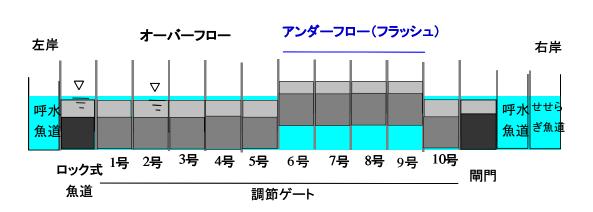
#### フラッシュ操作時のゲート状況図

■実施内容 伊勢大橋地点の底層DO が 7. 5 mg/kk未満のとき、堰下流水位が満潮を迎えた後、アンダーフロー操作によって30分間、最大 6 0 0 m3/秒の流出量の増量操作を行う。
