お知らせ

1 件 名 長良川河口堰で洪水時の操作を終了しました

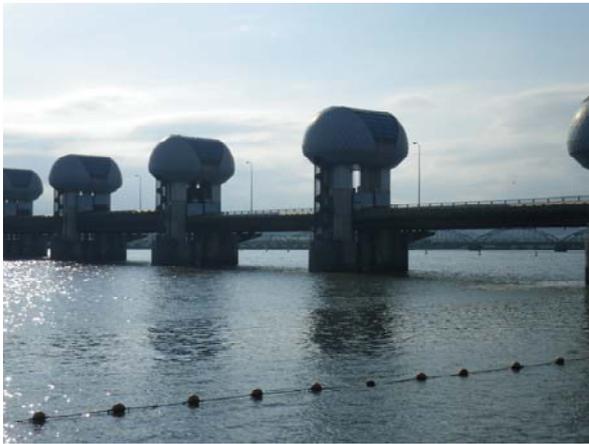
平成24年9月19日、台風16号の影響により、長良川の堰地点の流量が全開操作に移行する基準流量である毎秒800立方メートルに達したことから、洪水を安全に流下させるために、19日12時58分より洪水時（全開）の操作を行いました。その後、長良川の堰地点の流量が全開操作終了に移行する基準流量である毎秒800立方メートルを下回ったことから、19日20時23分に全開操作を終了しました。

河口堰ゲート全開状況（下流側）
平成24年9月19日15時撮影

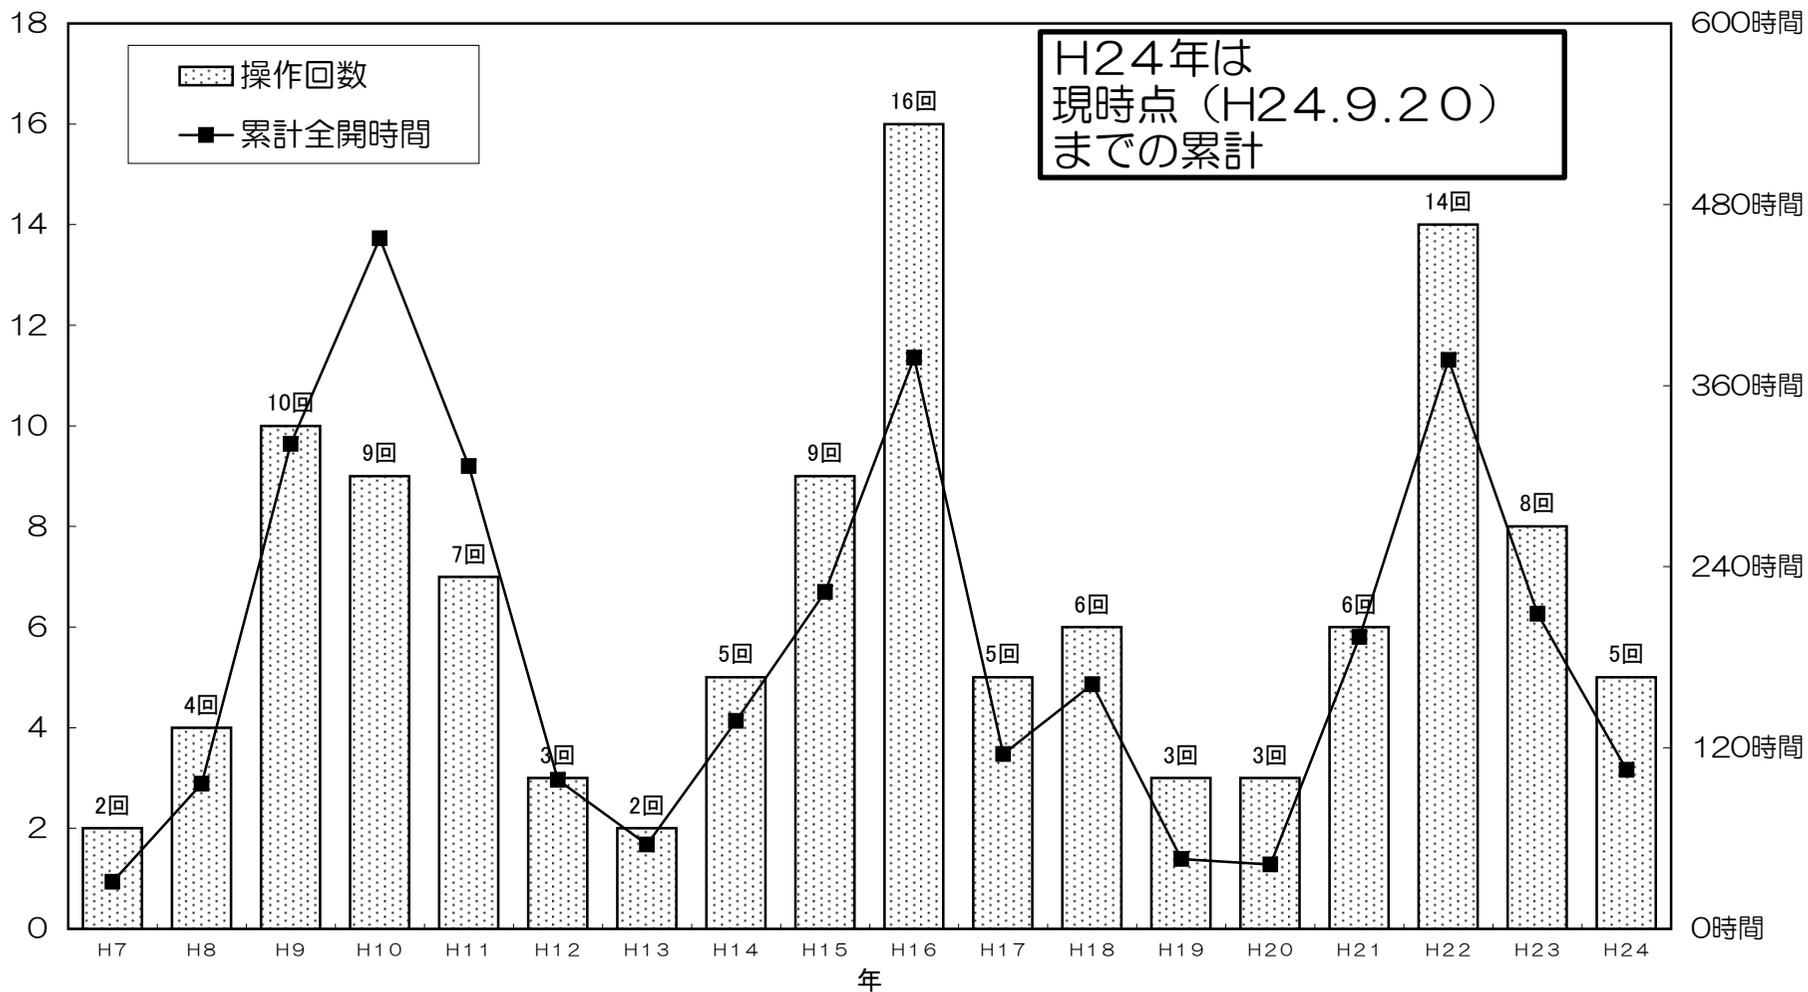
長良川河口堰における管理移行後の 年別全開操作回数と全開時間の推移

※現時点(H24.9.20)までの操作回数:117回

※累計全開時間:3358時間 01分
