長良川河口堰の管理状況

～1週間の河口堰のゲート操作状況、気象・水象・水質状況等～

No. 674

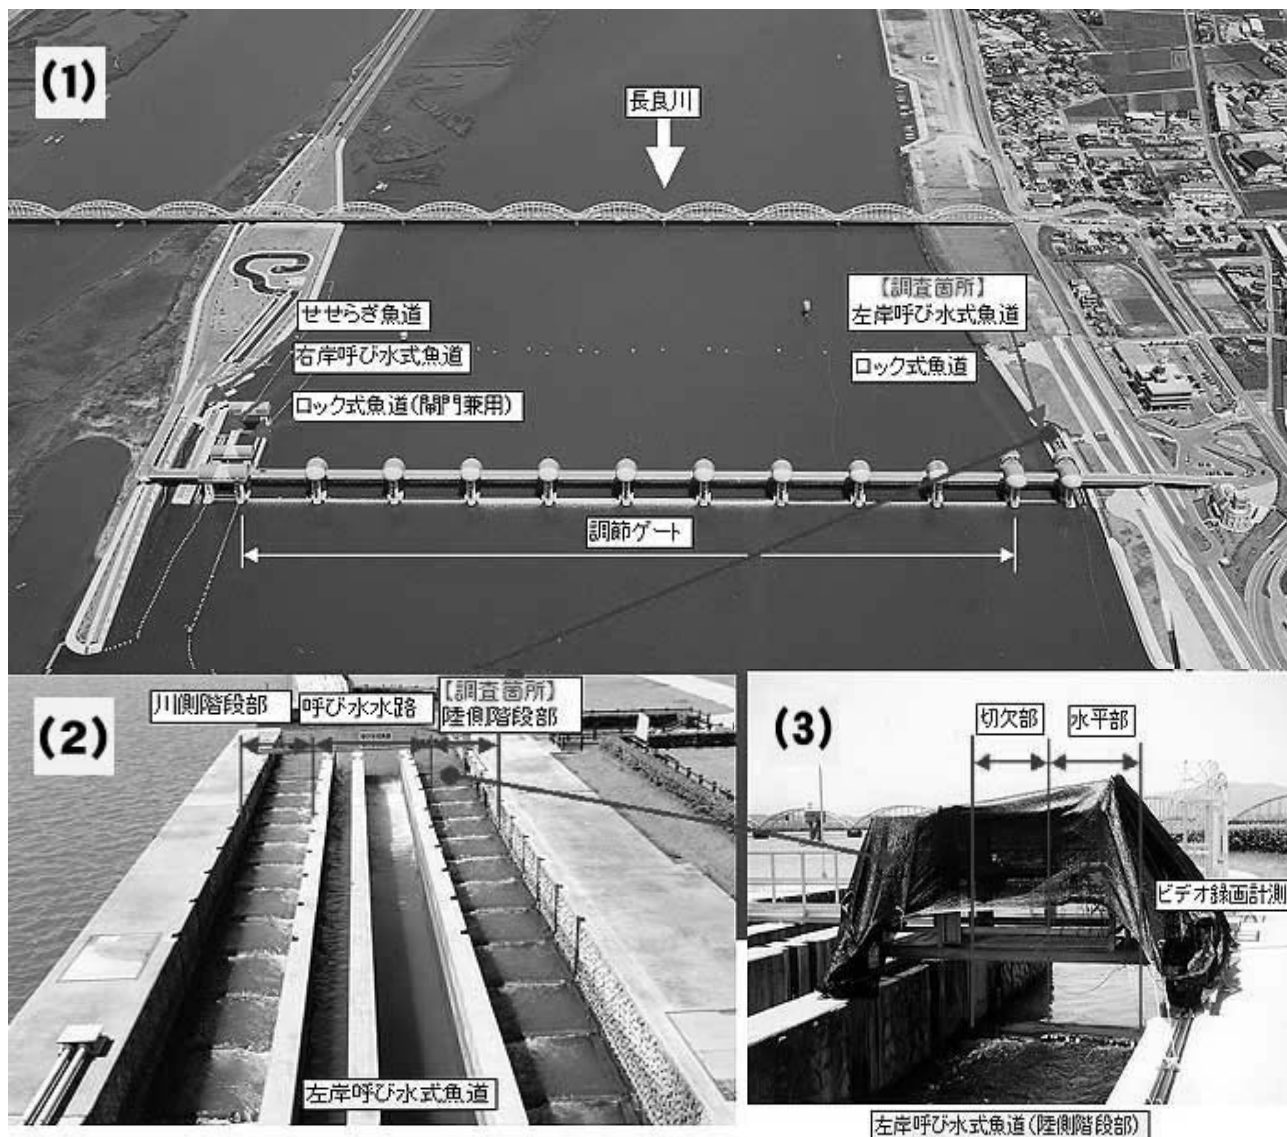
長良川河口堰地点におけるアユの遡上調査方法

長良川河口堰には、(1)の様に3種類【呼び水式魚道、ロック式魚道、せせらぎ魚道】5カ所の魚道があります。

現在、長良川河口堰のホームページで公表しています河口堰地点におけるアユの遡上数は、
全魚道を通して稚アユの数を表したのではなく、魚道の一部を通して実測値を表しているものであります。

3種類5カ所の魚道の内、(2)の左岸呼び水式魚道(陸側階段部)において、(3)の様に陸側階段部を横断方向に切欠部分と水平部分に分け、毎日交互に日の出から日の入りまでの間、ビデオによる連続録画を行い、この録画ビデオを基に稚アユの遡上個体数を計測する方法で調査を実施しています。

5カ所の魚道の内、左岸呼び水式魚道、右岸呼び水式魚道、せせらぎ魚道の3カ所において、目視にて10分間観測し10分間休憩、その後再び10分観測するというサイクルで稚アユの遡上数を計測していました。

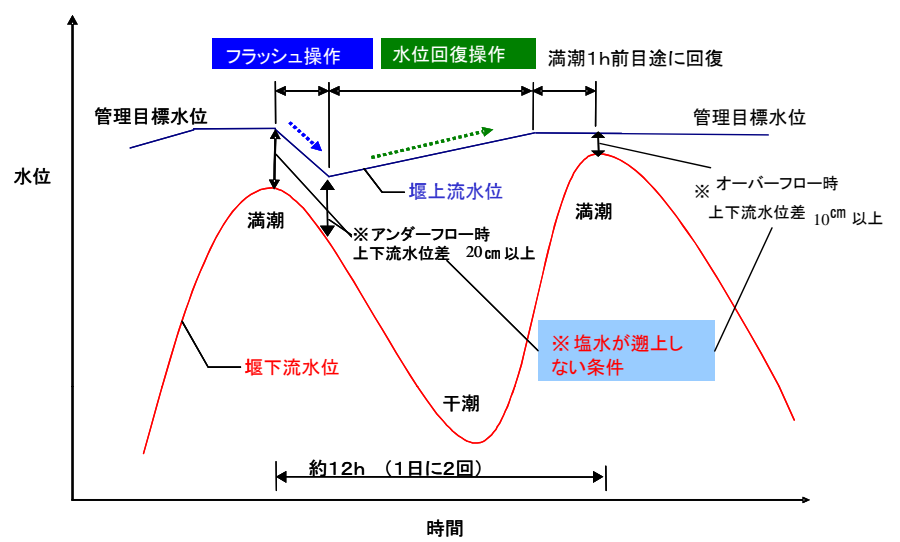
【フラッシュ操作による水位変化の模式図】

- 目的** 河川環境の保全と更なる改善に向け、夏期（4月～9月）に、堰上流河川の底層の溶存酸素量（DO）が低下する頻度を減少させることを目指す。
- 実施内容** 伊勢大橋地点の底層DOが7.5mg/l未満のとき、堰下流水位が満潮を迎えた後、アンダーフロー操作によって30分間、最大600m³/秒の流出量の増量操作を行う。

更なる弾力的運用として取り組んでいるアンダーフラッシュ操作を、今年度は5月13日から開始しました。
