お 知 ら せ

1. 件 名 長良川河口堰で洪水時の全開操作を行いました

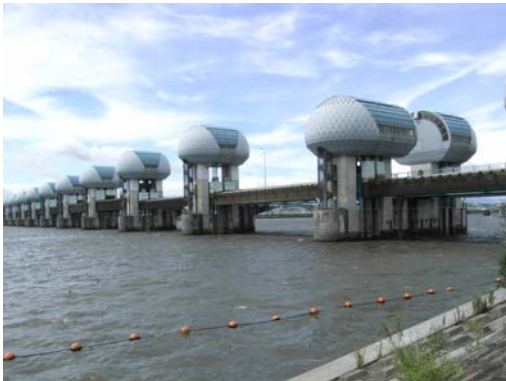
全開操作中の河口堰(下流側)
(9月16日 12時撮影)

2. 概 要 台風18号の影響により発生した洪水を安全に流下させるため、長良川河口堰では、9月16日10時49分より洪水時の全開操作を開始しました。

その後、長良川の堰地点の流量が全開操作実施の基準流量毎秒800立方メートルを下回ったことから、塩水遡上を防止するため17日10時07分に全開操作を終了し、アンダーフロー操作に切り換えました。

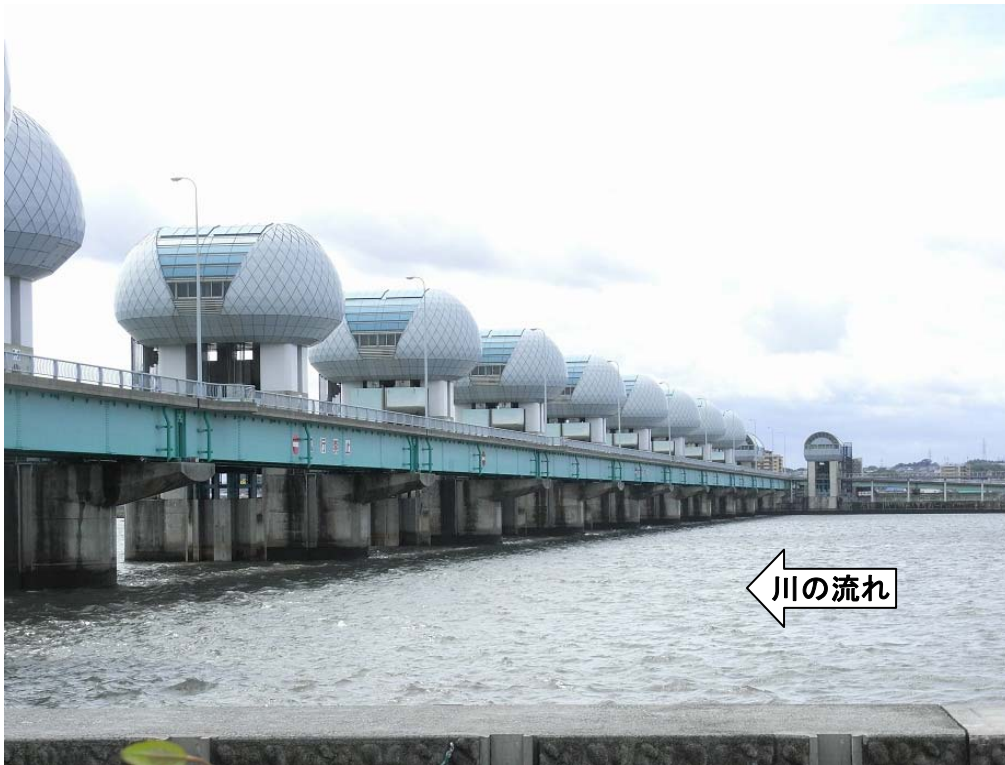
ゲート全開操作時の長良川河口堰(堰上流側)

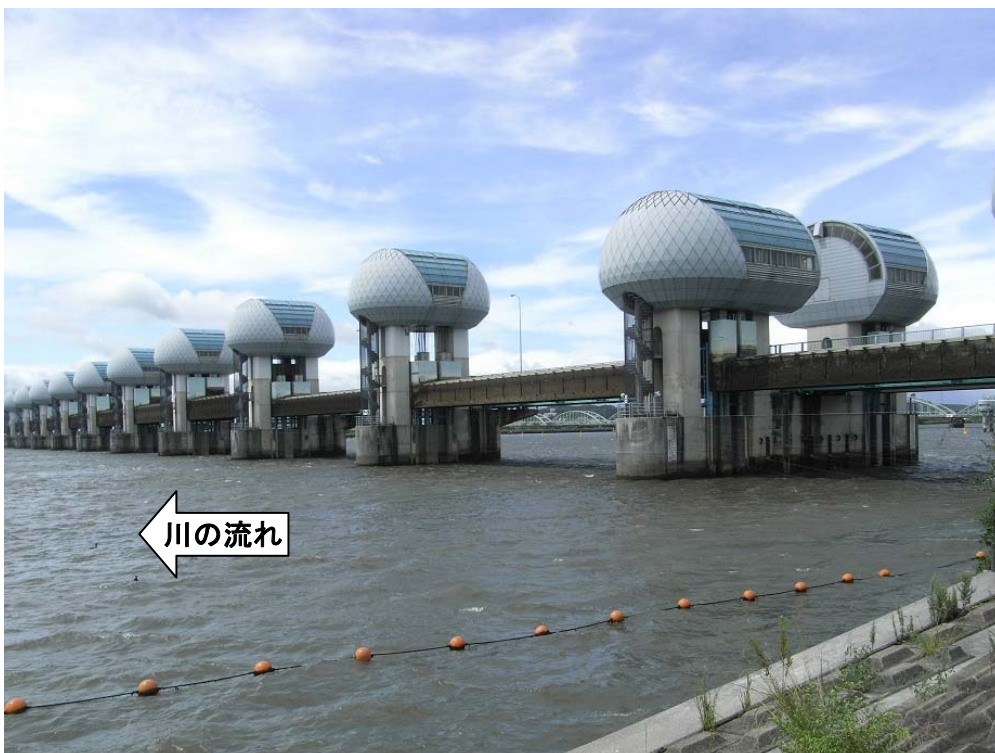
ゲート全開操作時の長良川河口堰(堰下流側)

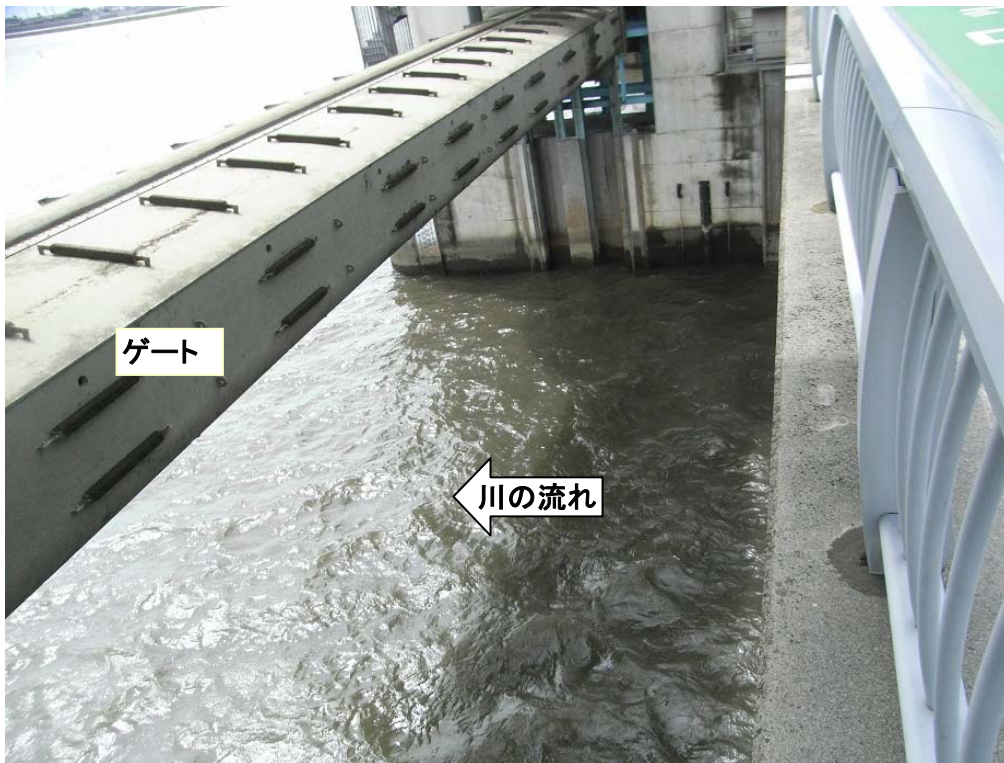
ゲート全開操作時の長良川河口堰(ロック式魚道のゲート)
