お知らせ

長良川河口堰でゲート全開操作を終了しました

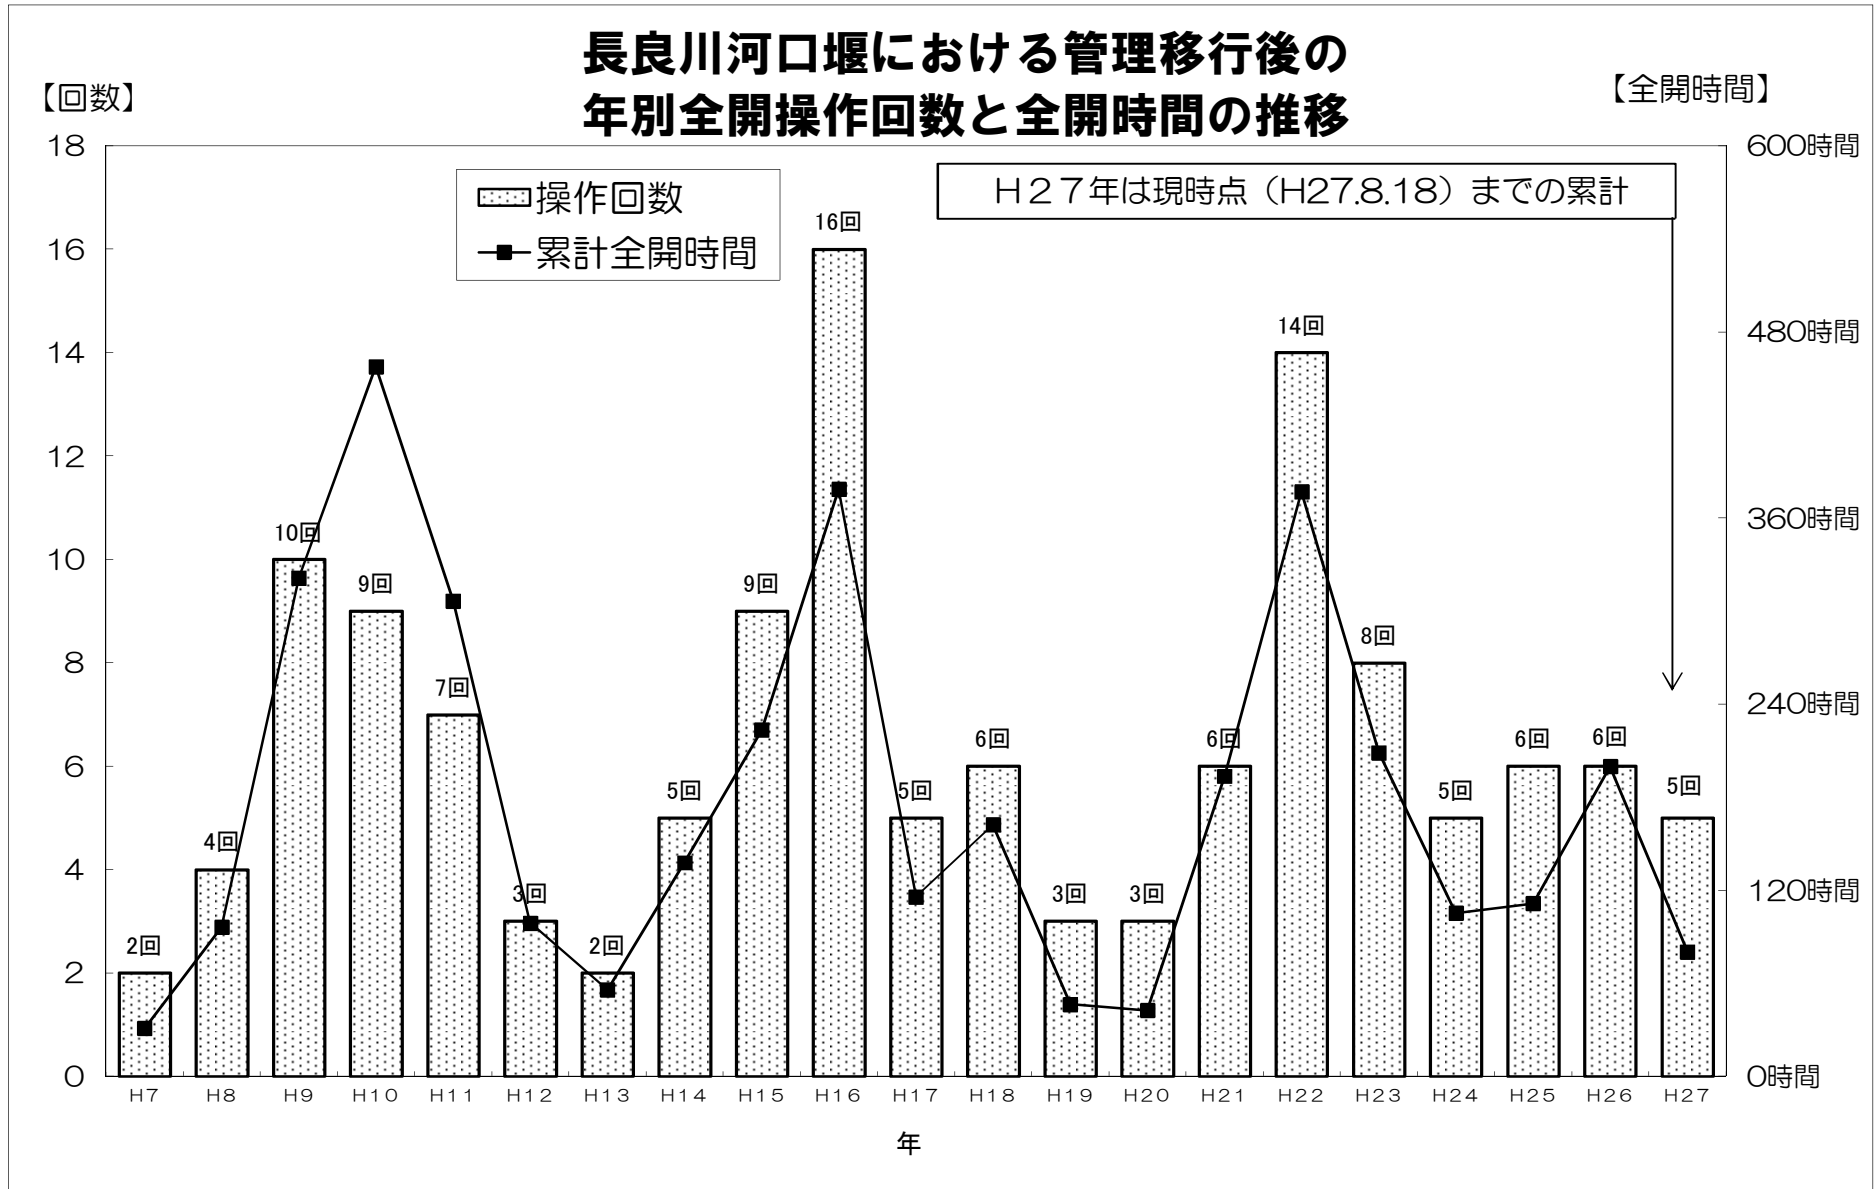
※現時点 (H27.8.18) までの操作回数：134回

※累計全開時間：3749時間 36分

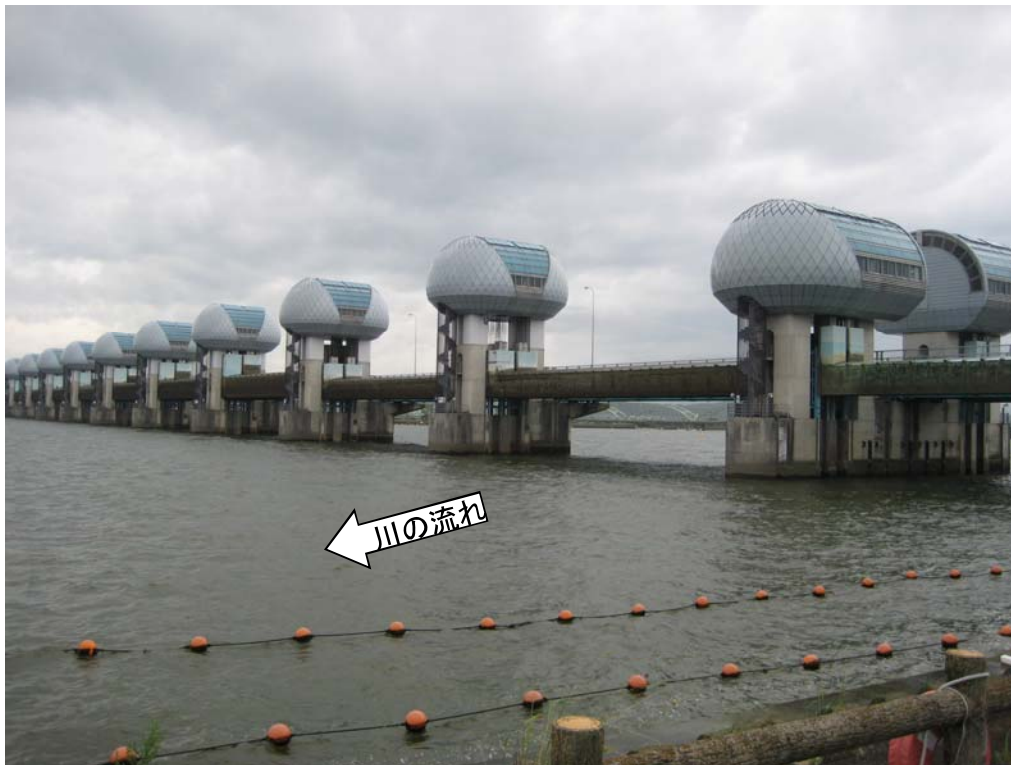
8月17日15時30分撮影

ゲート全開操作時の長良川河口堰（堰下流側）

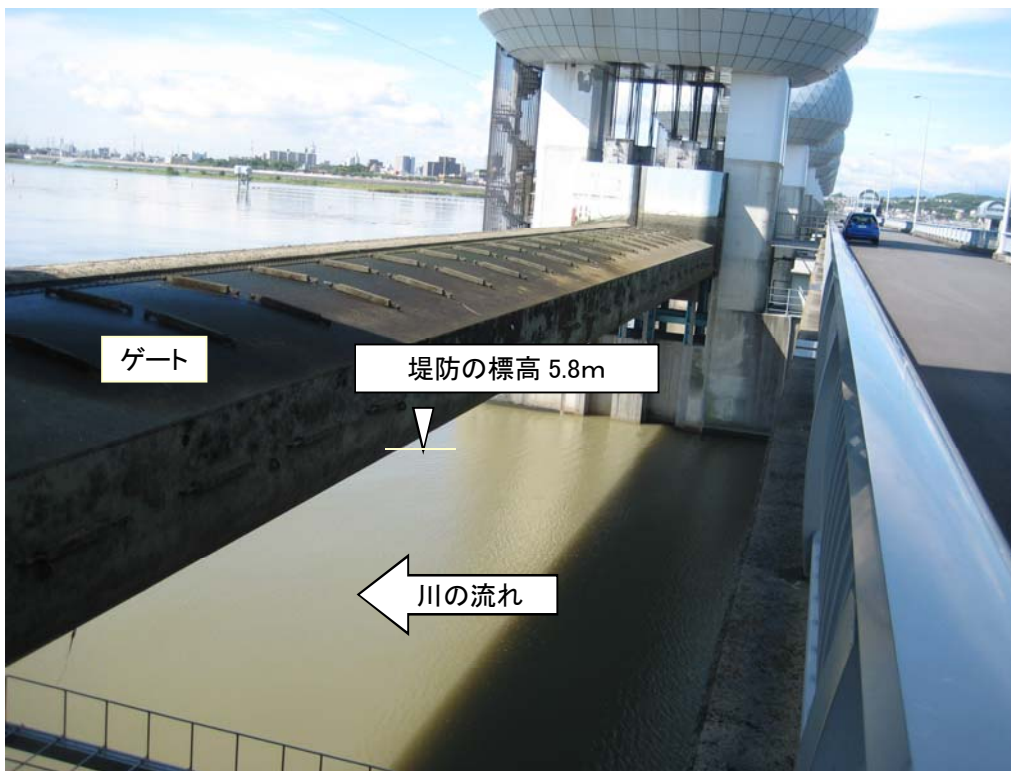
8月18日8時30分撮影

ゲート全開操作時の長良川河口堰（堤防より高い位置にゲートを引き上げ）

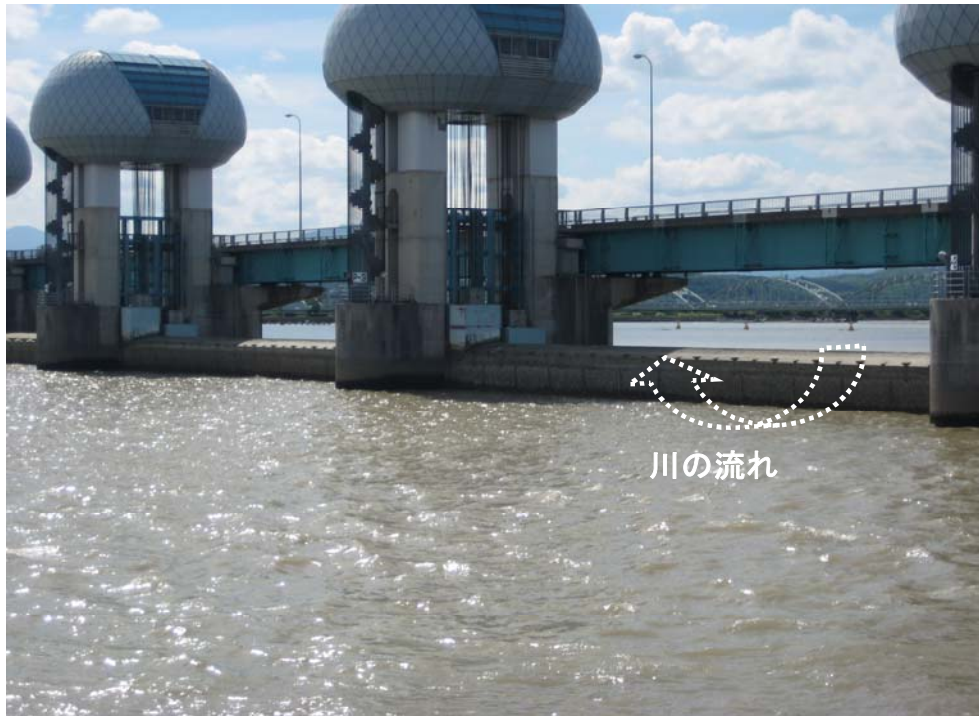
8月18日14時15分撮影

ゲート全開操作終了後の長良川河口堰（アンダーフロー操作に切り替え）

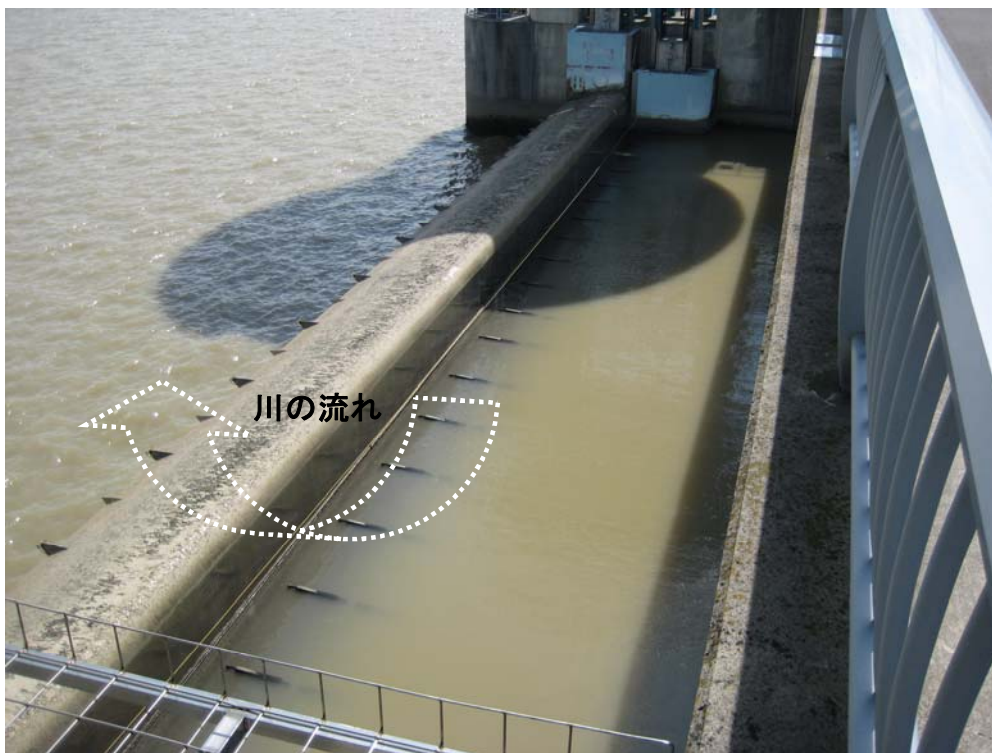
8月18日14時15分撮影

ゲート全開操作終了後の長良川河口堰（アンダーフロー操作に切り替え）
