平成27年8月31日独立行政法人水資源機構長良川河口堰管理所

## お 知 ら せ 長良川河口堰のゲートを全開しました

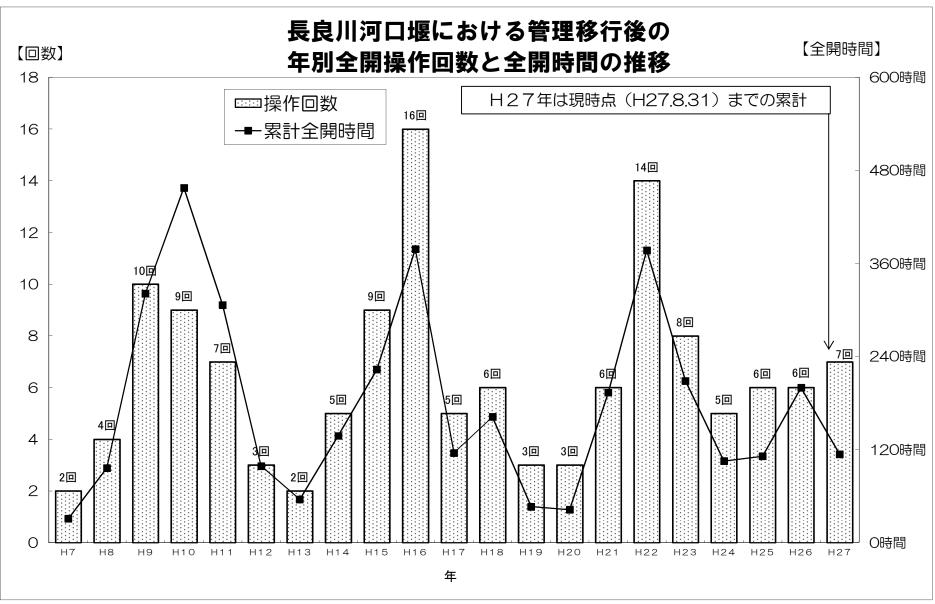
長良川河口堰 のゲート操作-

※現時点(H27.8.31)までの操作回数:136回

※累計全開時間:3783時間 18分

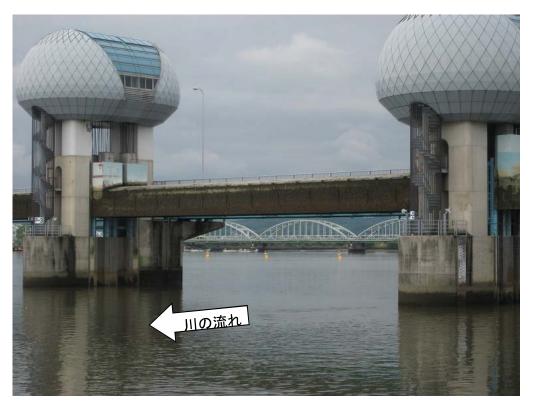
8月29日10時30分撮影

ゲート全開操作時の長良川河口堰(堰下流側)

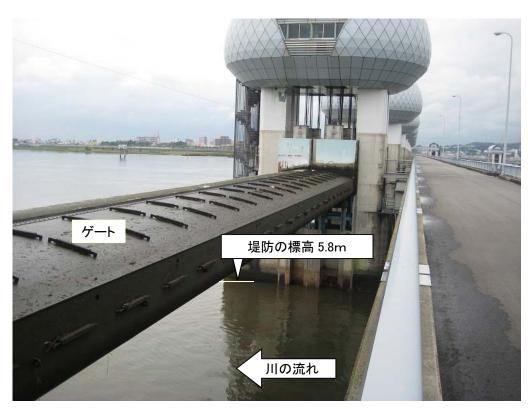
ゲート全開操作時の長良川河口堰 (堤防より高い位置にゲートを引き上げ) 8月29日10時30分撮影

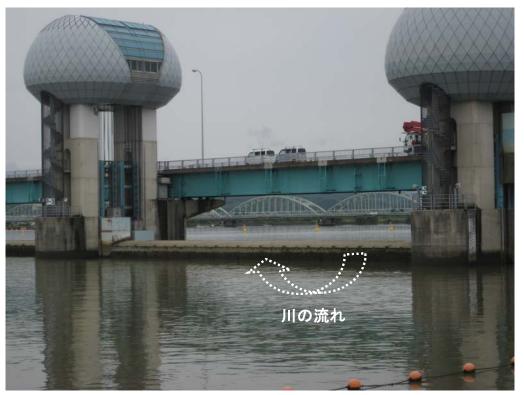
ゲート全開操作終了後の長良川河口堰 (アンダーフロー操作に切り替え) 8月31日10時10分撮影

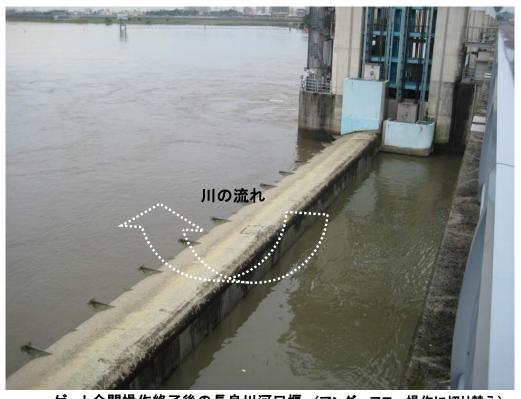
ゲート全開操作終了後の長良川河口堰 (アンダーフロー操作に切り替え) 8月31日10時10分撮影
