お知らせ

長良川河口堰でゲート全開操作を終了しました

1. 概要 長良川河口堰では、低気圧の影響による洪水を安全に流下させるため、3月9日5時39分からゲートを全開にしました。その後、長良川の堰地点の流量が全開操作実施の基準流量毎秒800立方メートルを下回ったことから、塩水遡上を防止するため、9日22時18分に全開操作を終了し、オーバーフロー操作に切替えました。

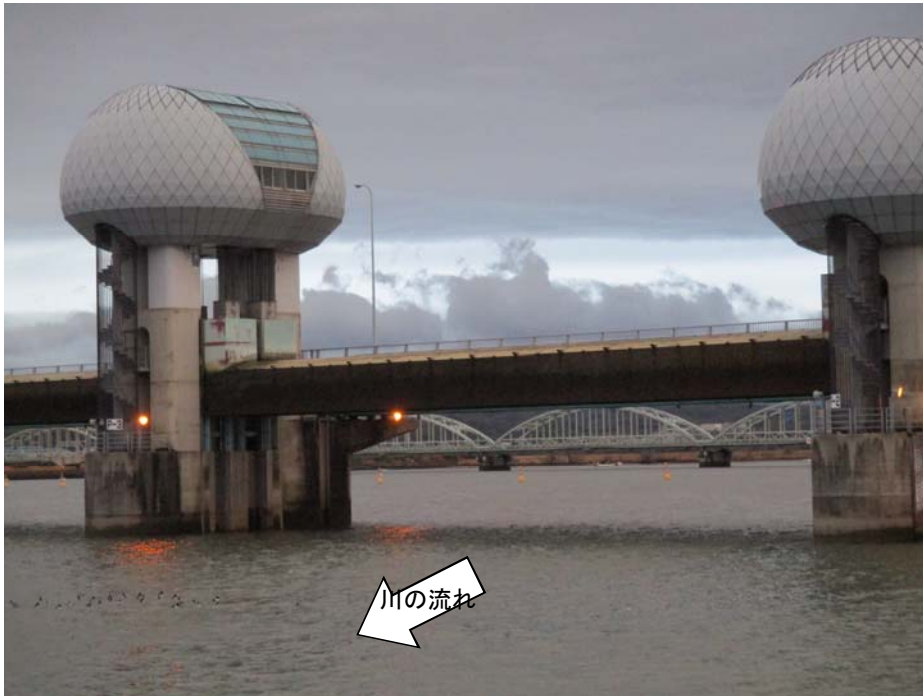
3月9日6時30分撮影

ゲート全開操作時の長良川河口堰(堰下流側)

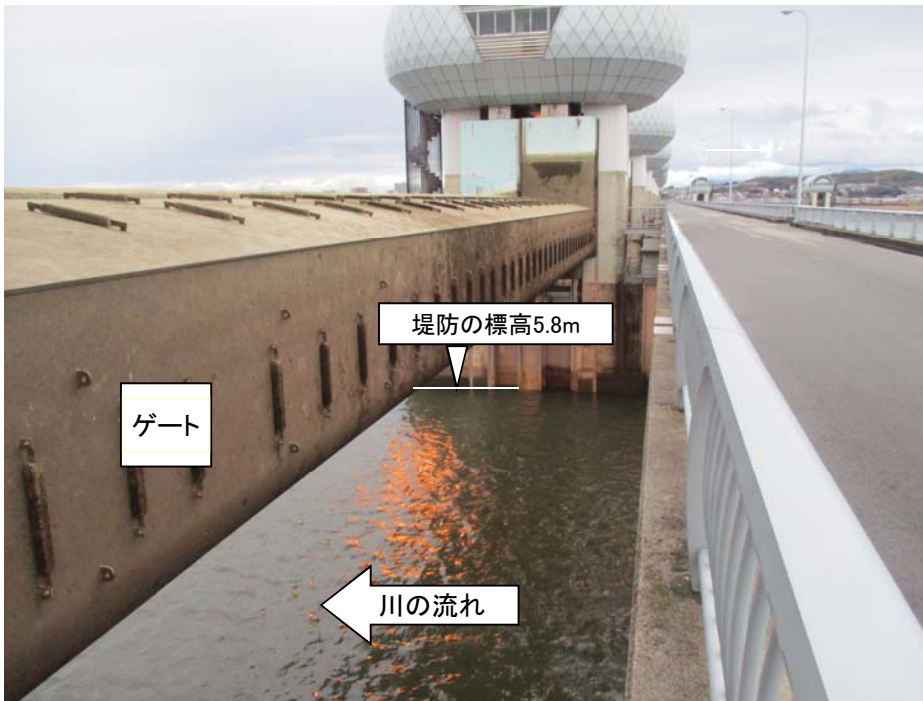
3月9日6時30分撮影

ゲート全開操作時の長良川河口堰(堤防より高い位置にゲートを引き上げ)

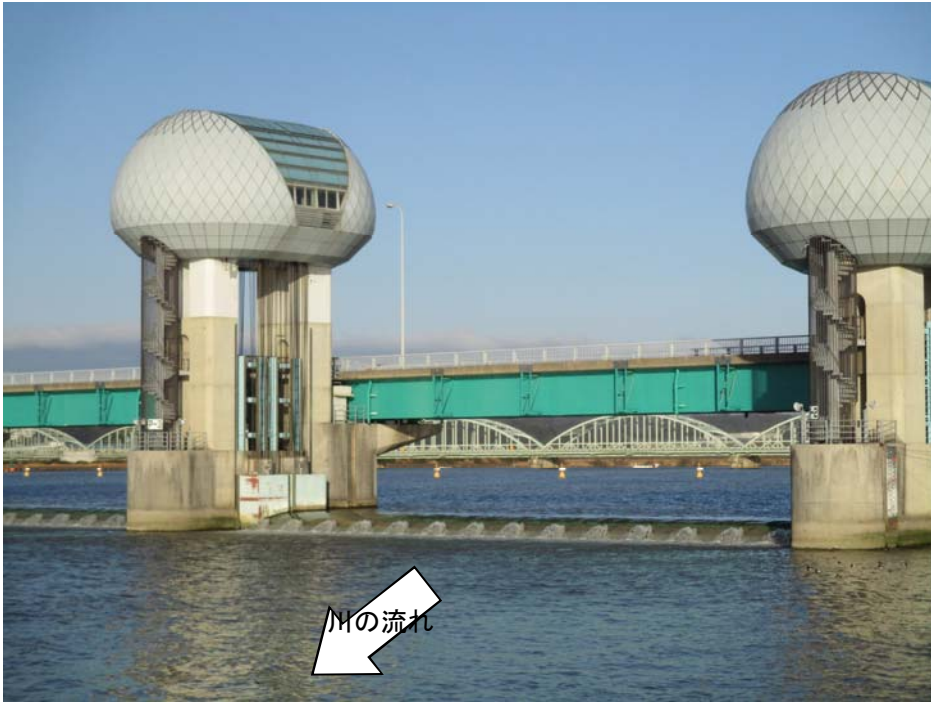
3月10日 7時撮影

ゲート全開操作終了後の長良川河口堰

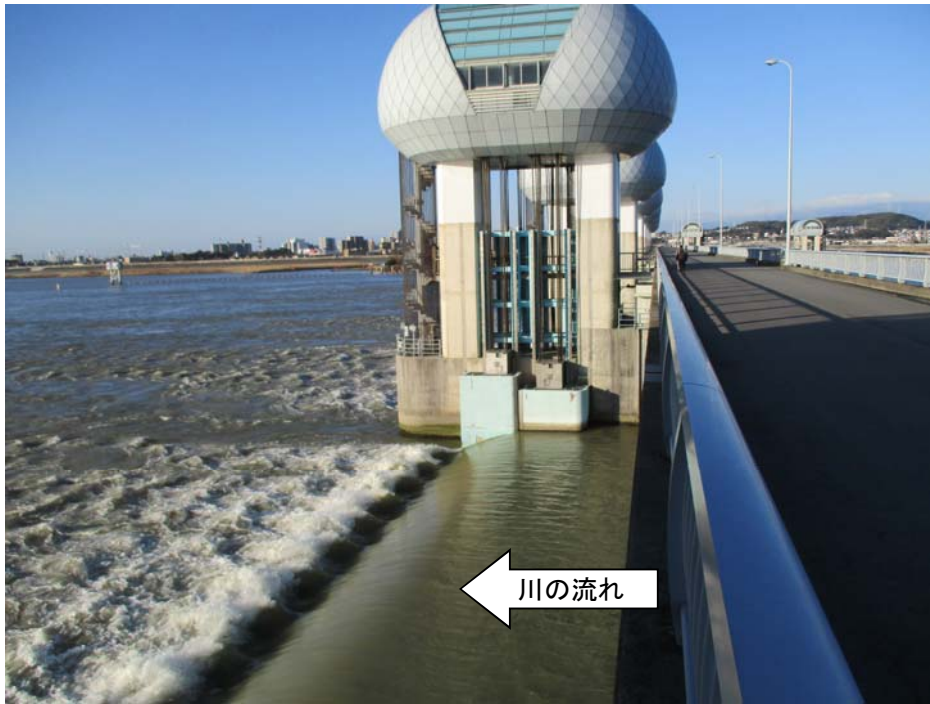
3月10日 7時撮影

ゲート全開操作終了後の長良川河口堰

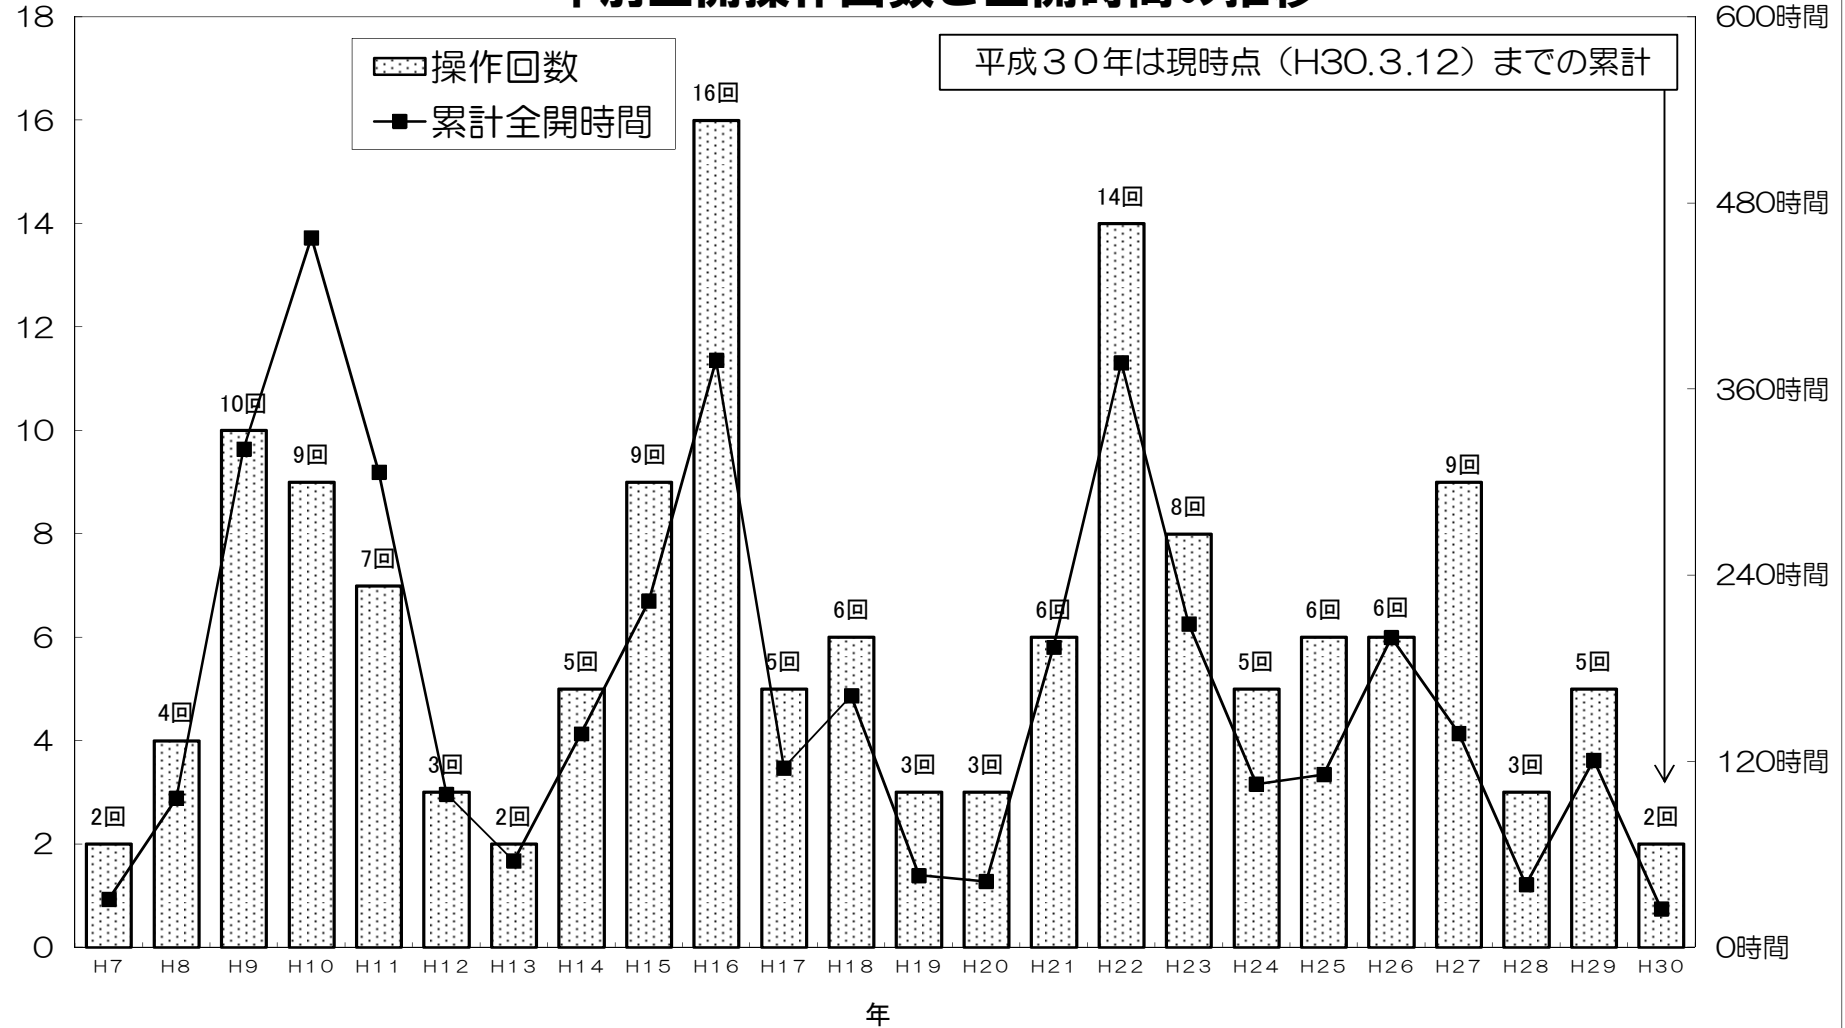
長良川河口堰における管理移行後の 年別全開操作回数と全開時間の推移

【回数】

【全開時間】

※現時点(H30.3.12)までの操作回数:148回

※累計全開時間:3993時間 30分
