長良川河口堰でゲート全開操作(150回目)を終了しました

1. 概要 長良川河口堰では、低気圧の影響による洪水を安全に流下させるため、4月25日6時39分からゲートを全開にしました。その後、長良川の堰地点の流量が全開操作実施の基準流量毎秒800立方メートルを下回ったことから、塩水遡上を防止するため、26日14時02分に全開操作を終了し、オーバーフロー操作に切替えました。

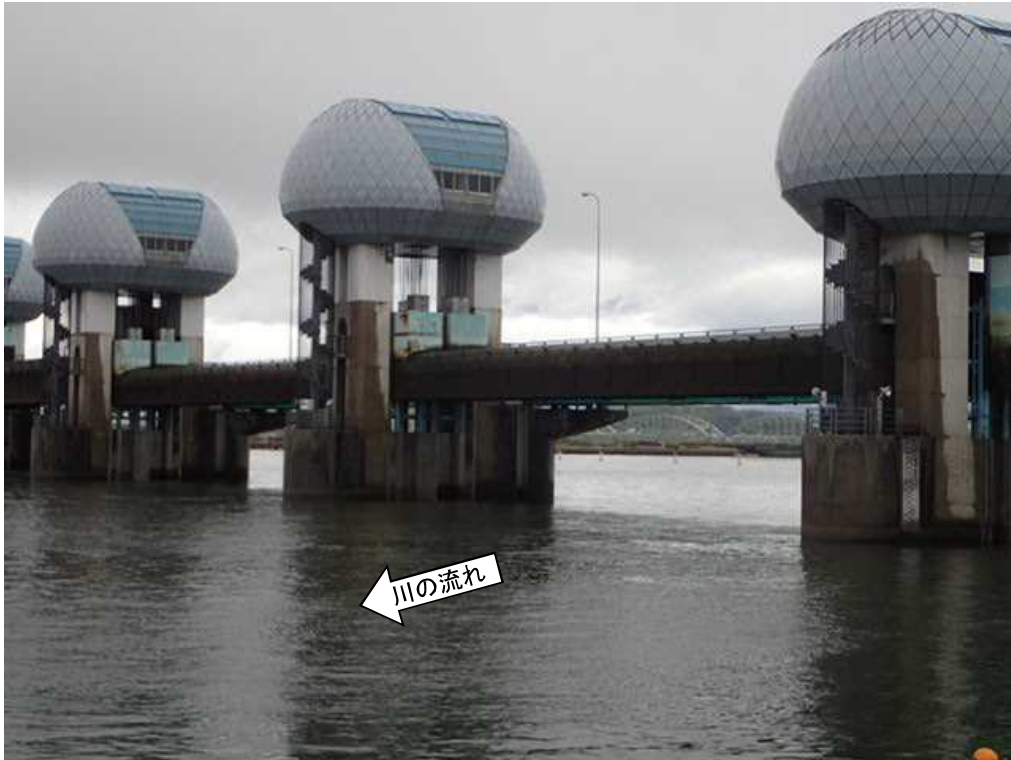
4月25日7時撮影

ゲート全開操作開始後の長良川河口堰(堰下流側)

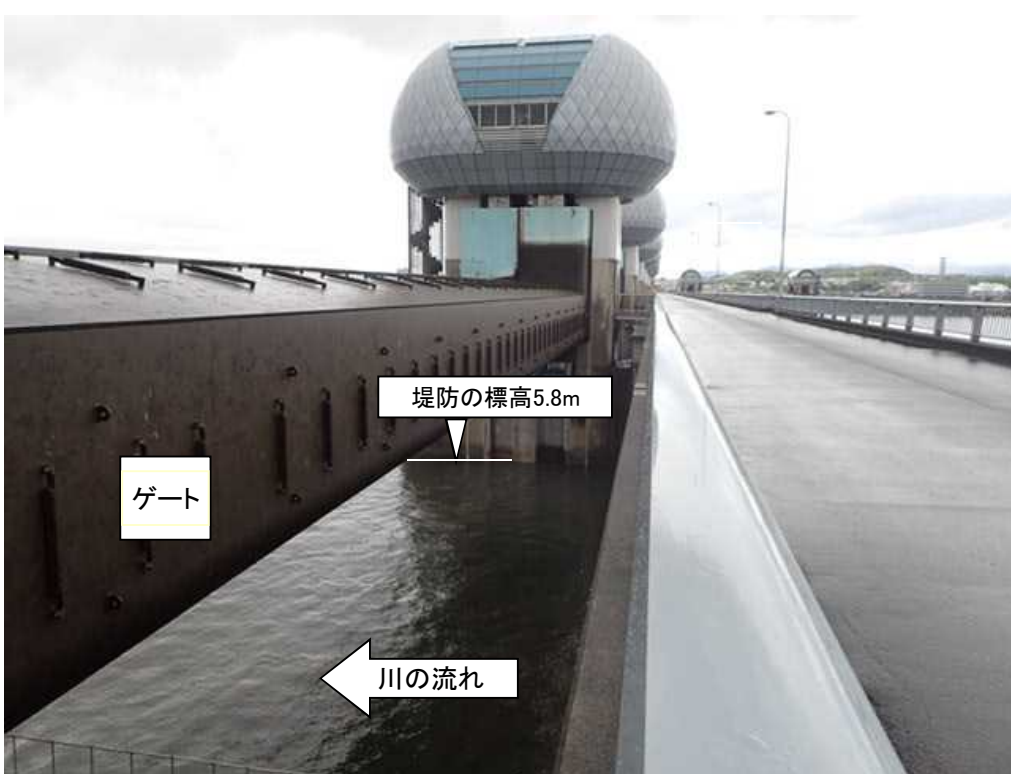
4月25日7時撮影

ゲート全開操作開始後の長良川河口堰(堤防より高い位置にゲートを引き上げ)

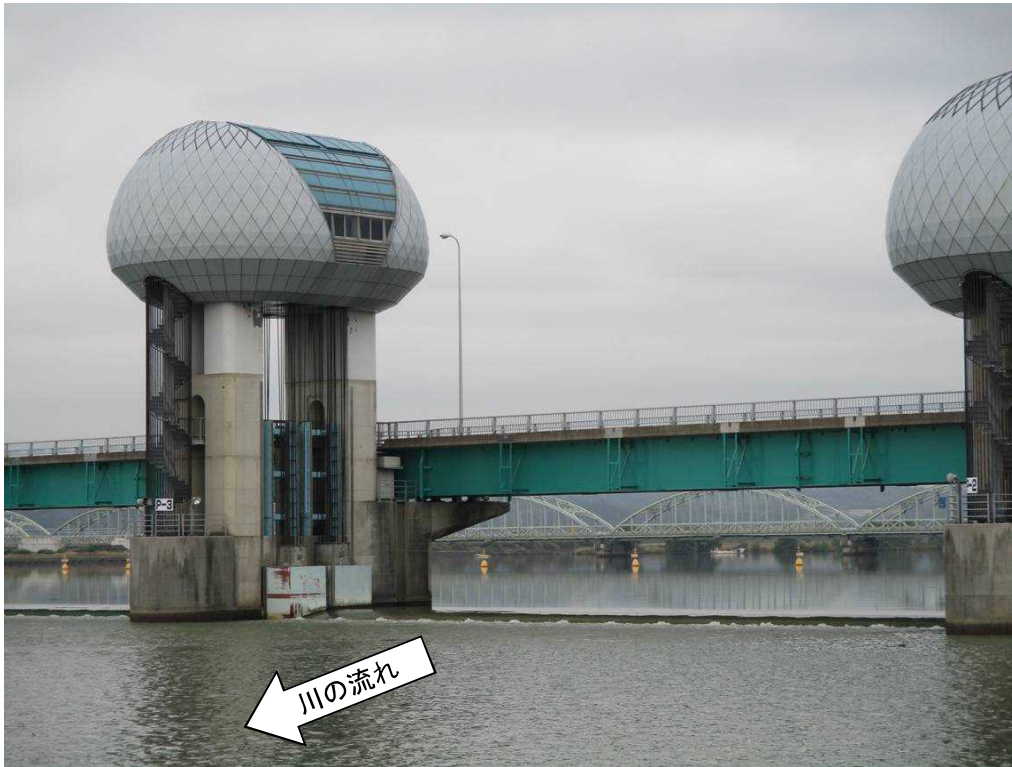
4月27日 6時撮影

ゲート全開操作終了後の長良川河口堰

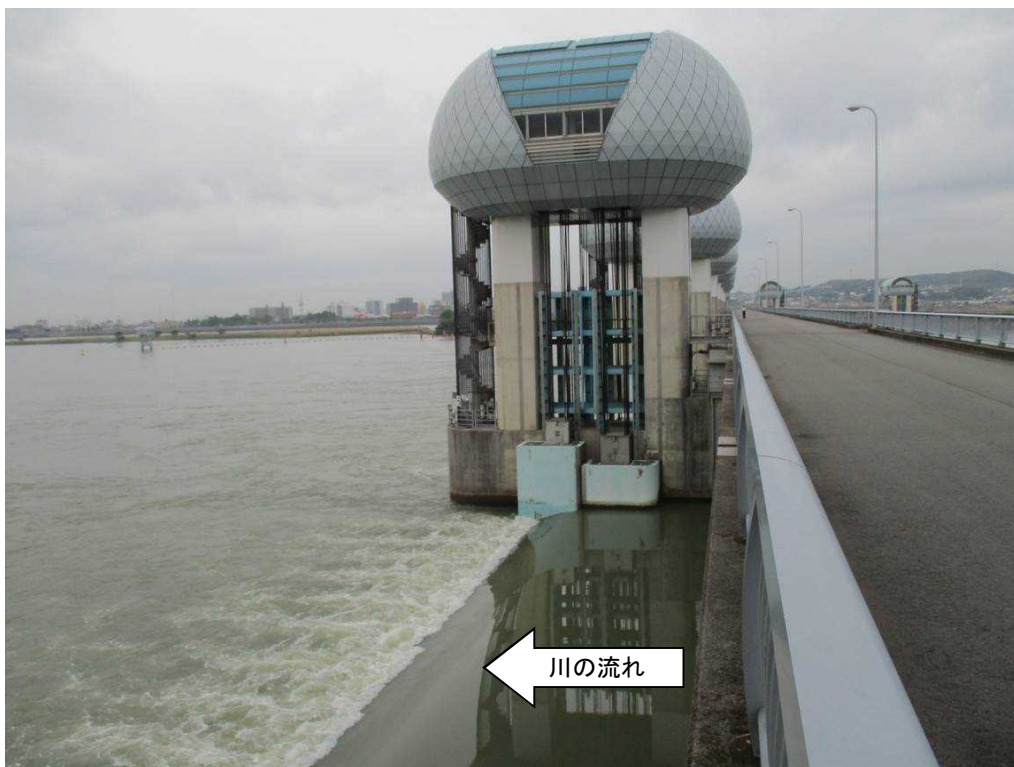
4月27日 6時撮影

ゲート全開操作終了後の長良川河口堰
