お知らせ

長良川河口堰でゲート全開操作をおこないました

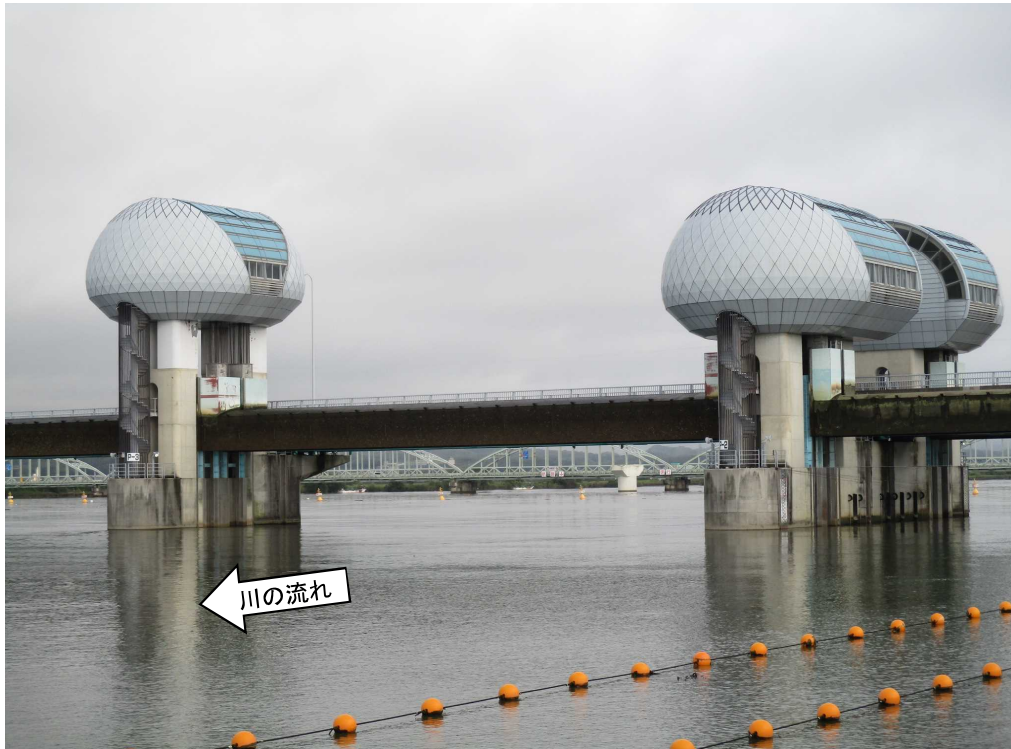
6月30日 7時撮影

ゲート全開操作開始後の長良川河口堰（堰下流側）

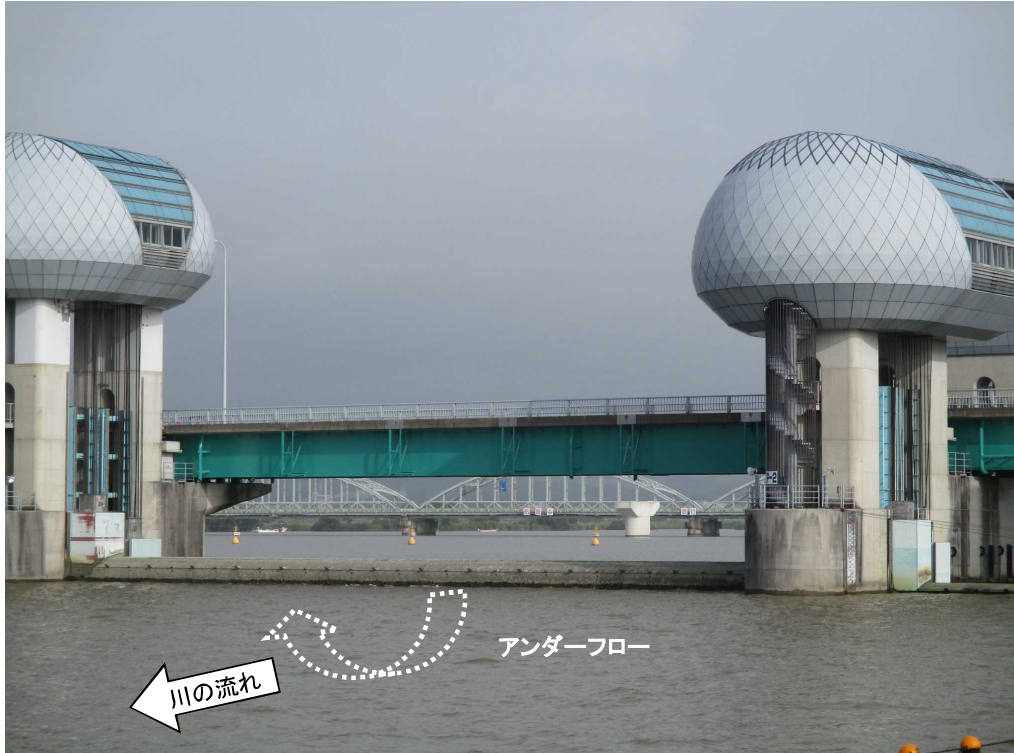
7月1日 8時撮影

ゲート全開操作終了後の長良川河口堰

* アンダーフロー操作時に流木等を除去し、オーバーフロー操作に切替える予定です。

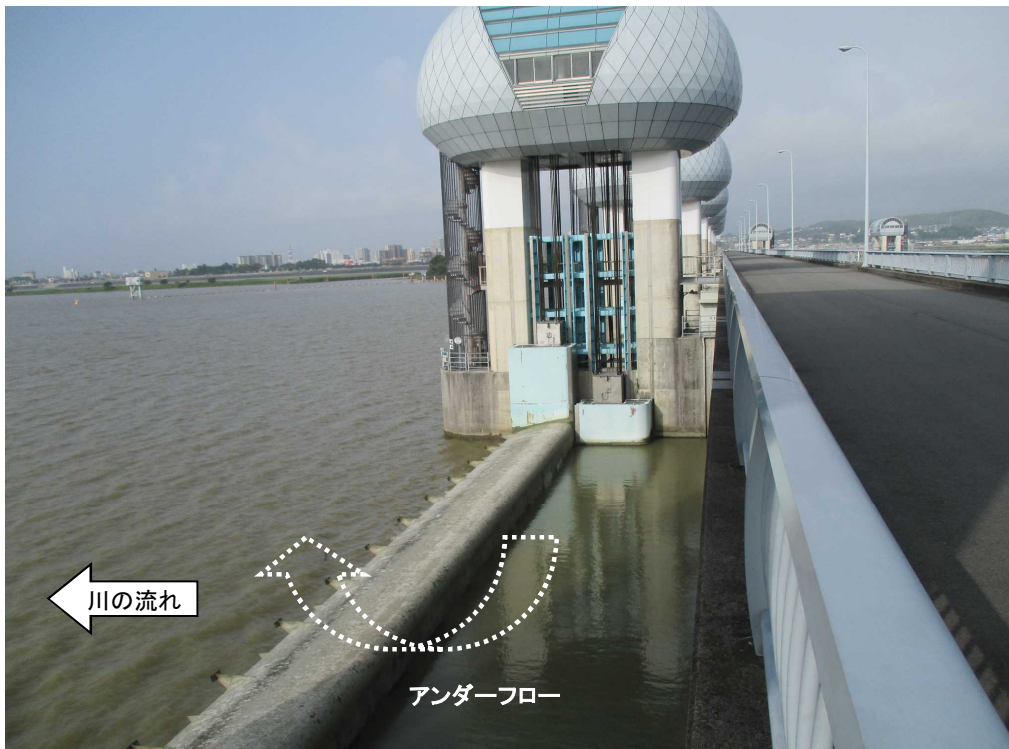
7月1日 8時撮影

ゲート全開操作終了後の長良川河口堰

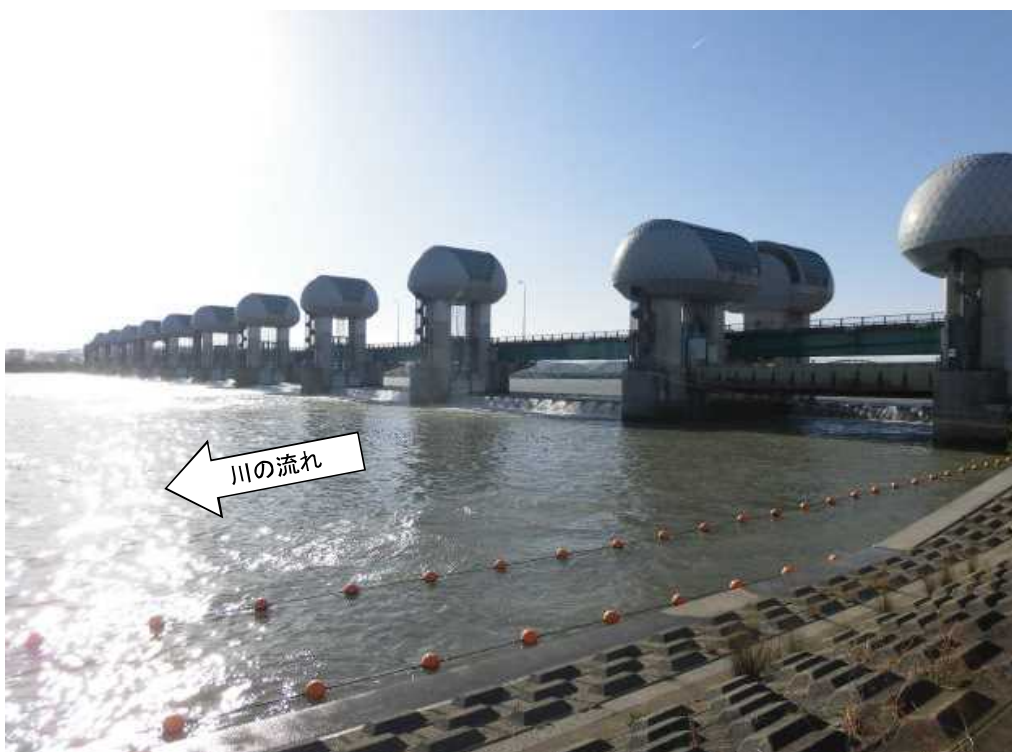
通常時の長良川河口堰(オーバーフロー操作による放流)

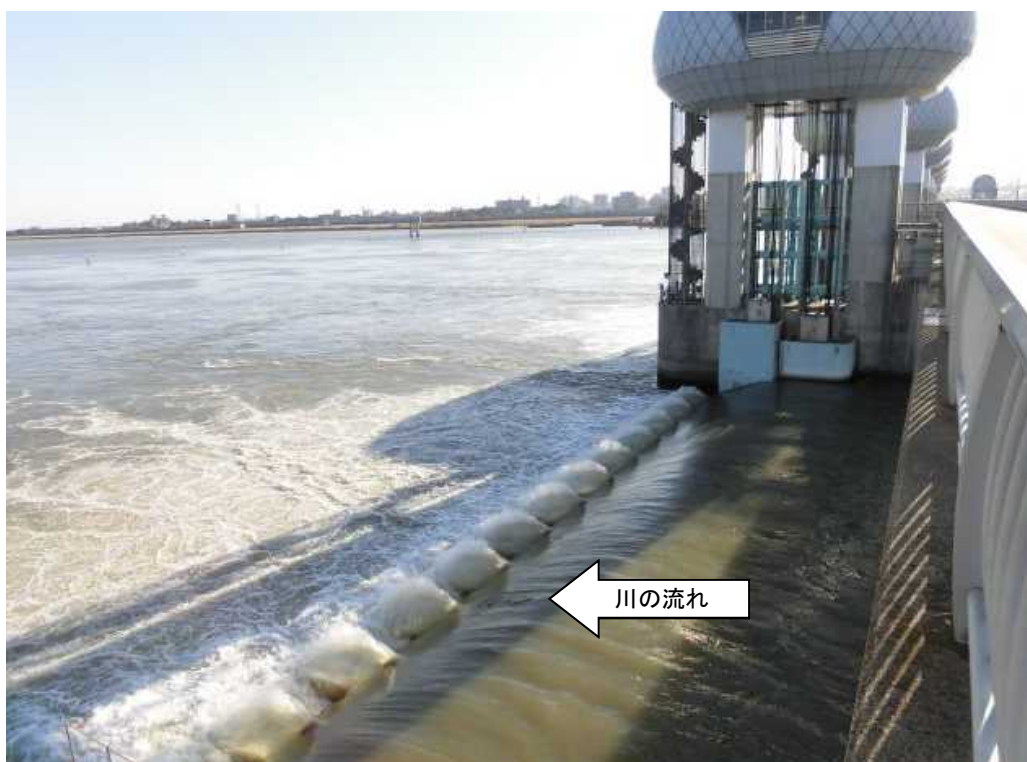
通常時の長良川河口堰(オーバーフロー操作による放流)
