お知らせ

洪水を安全に流下させるために長良川河口堰では 2日連続でゲート全開操作をおこないました

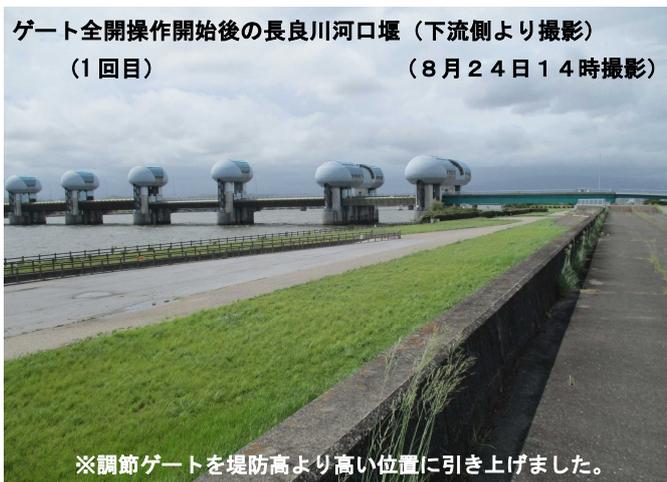
2. 状況 8月23日から25日にわたる降雨の影響から2回の全開操作を行いました。

流域平均累計雨量	120mm（8月23日11時から25日10時）	
堰最大流入量	毎秒約990立方メートル （24日15時40分）	毎秒約930立方メートル （25日15時10分）
全開操作開始時刻	24日13時19分	25日13時14分
全開操作終了時刻	24日20時47分	25日19時53分
全開操作継続時間	7時間28分	6時間39分

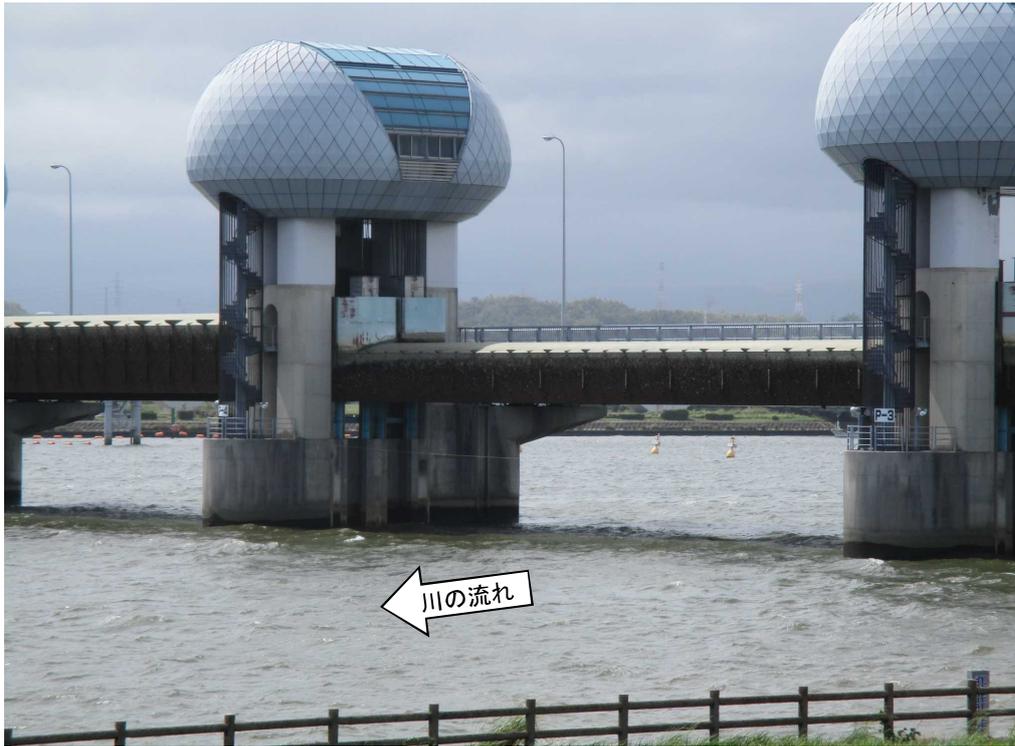
ゲート全開操作開始後の長良川河口堰（堰下流側）
（1回目） 8月24日14時撮影

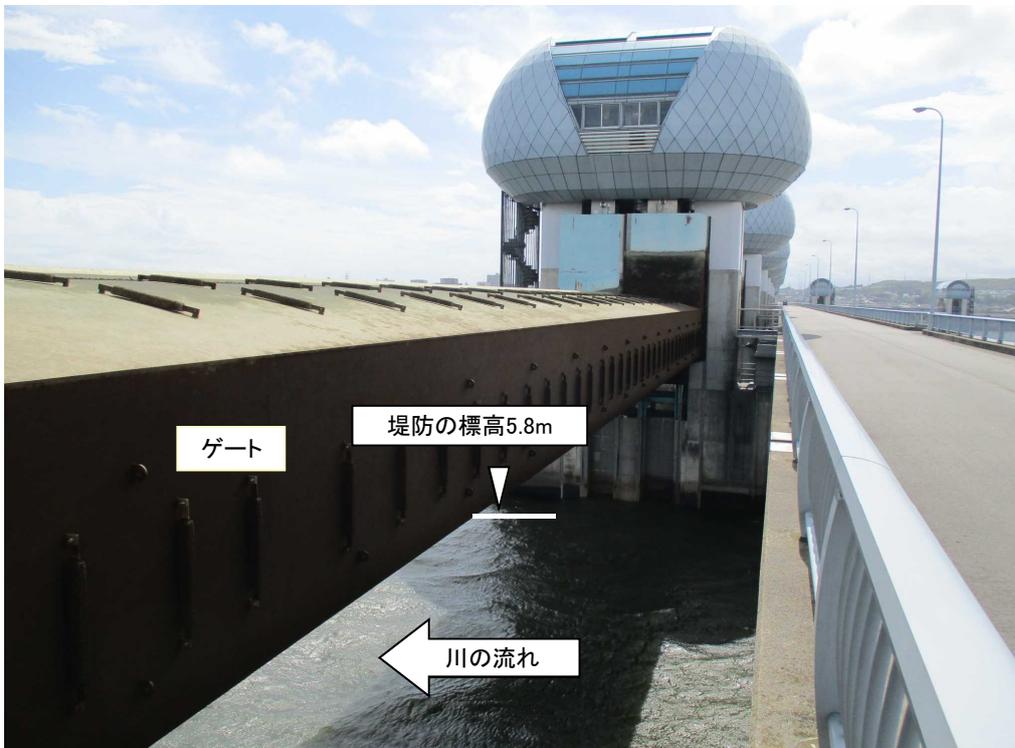
ゲート全開操作開始後の長良川河口堰（堤防より高い位置にゲートを引き上げ）
（1回目） 8月24日14時撮影

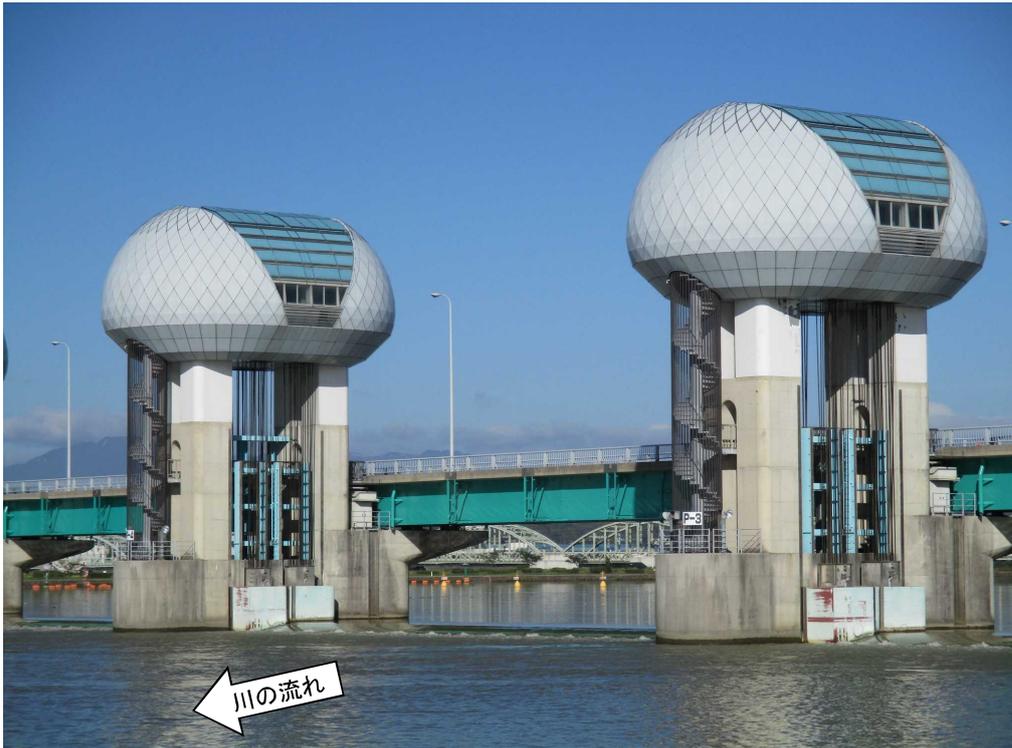
8月26日 7時撮影

ゲート全開操作終了後の長良川河口堰（オーバーフロー操作に切り替え）
（2回目）

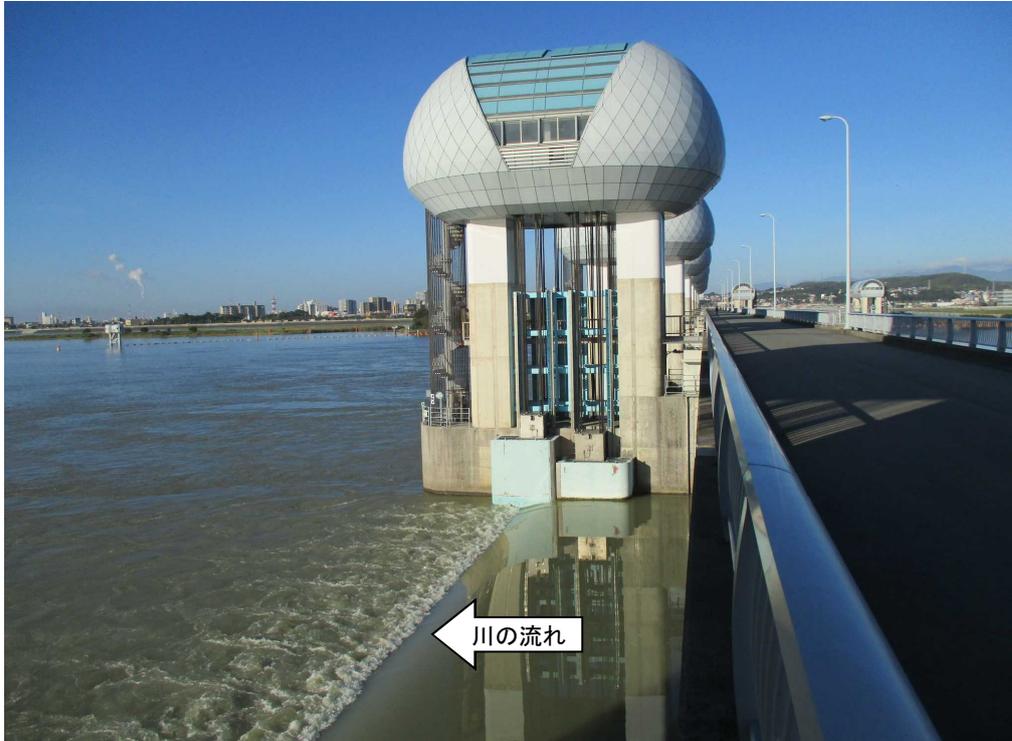
8月26日 7時撮影

ゲート全開操作終了後の長良川河口堰（オーバーフロー操作に切り替え）
（2回目）

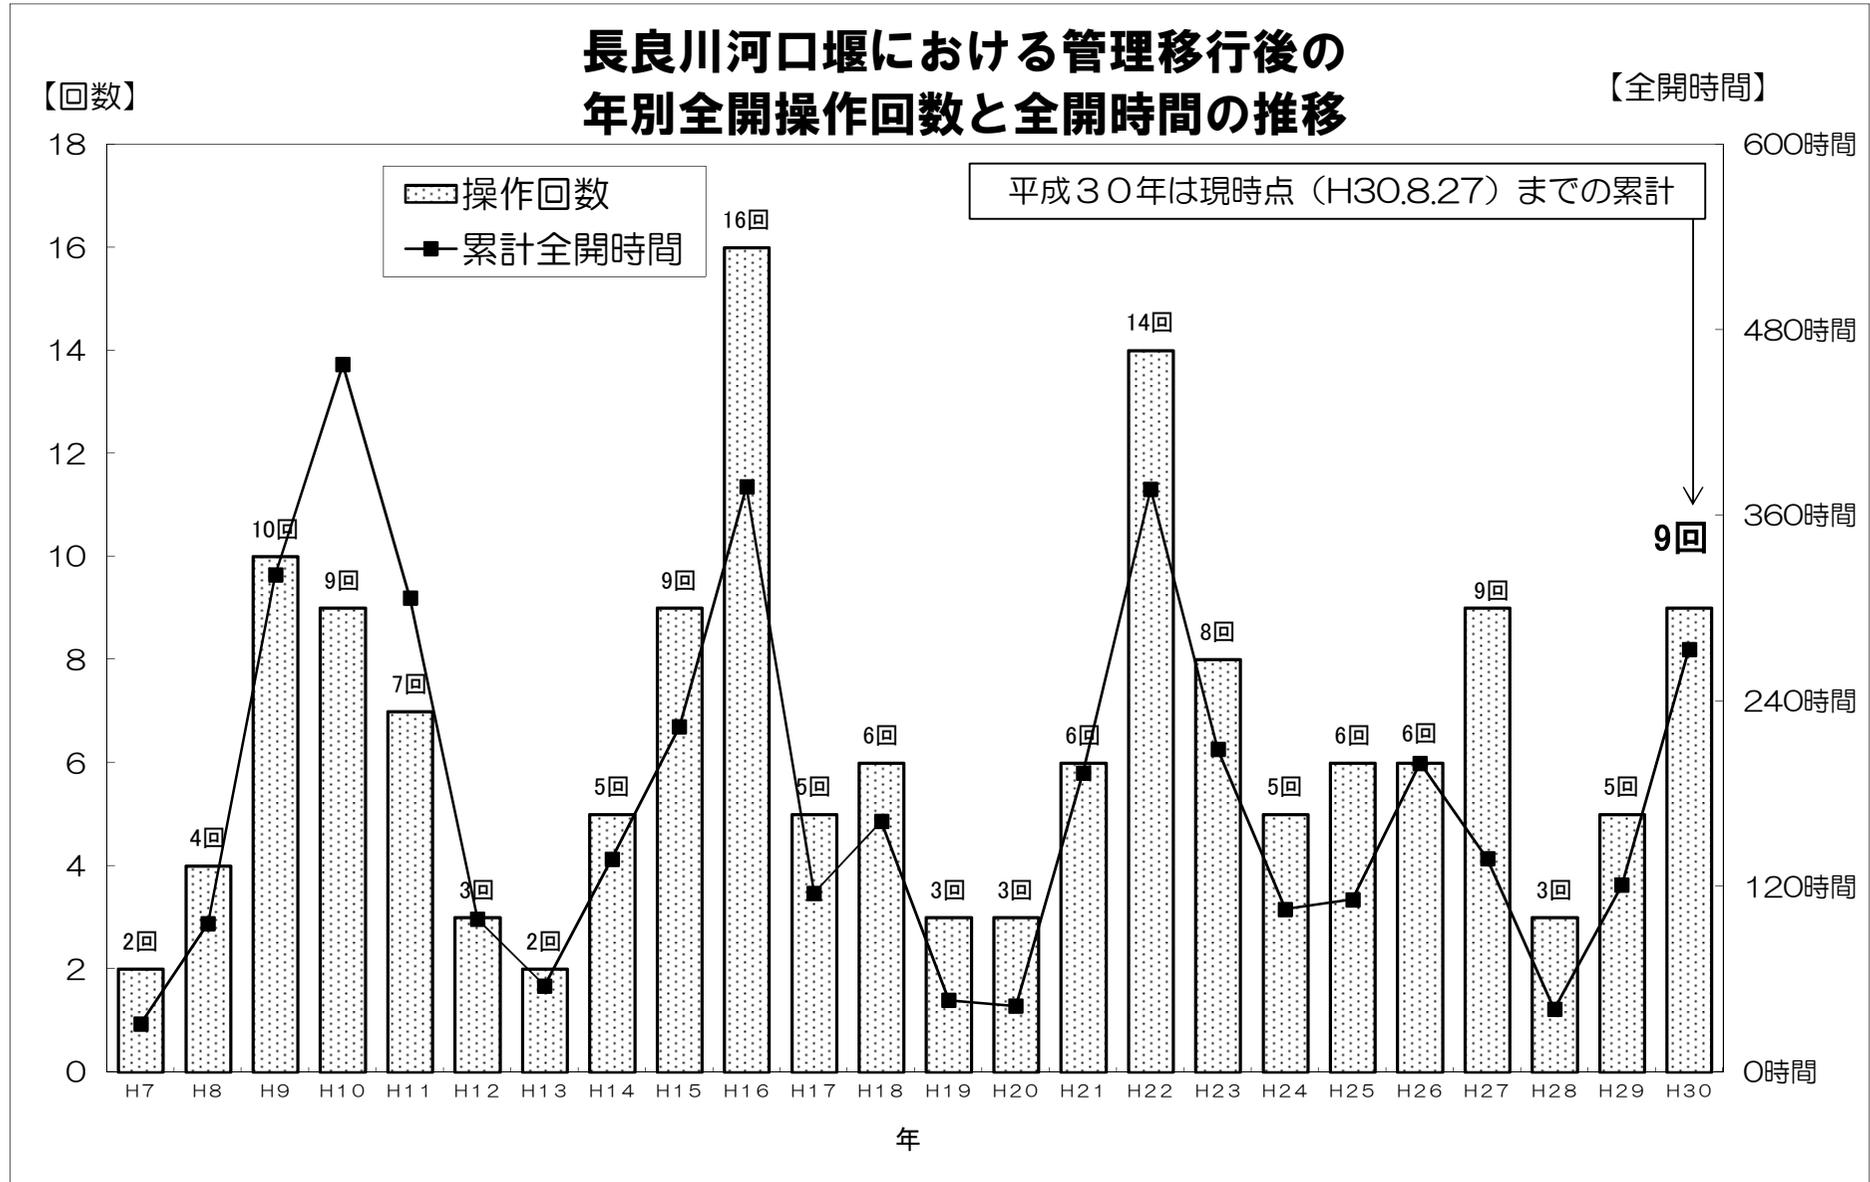
※現時点（H30.8.27）までの操作回数： 155回

※累計全開時間：4242時間 03分
