## お知らせ

### 長良川河口堰では高潮と洪水の安全流下のためのゲート全開操作を終了

～塩水遡上を防止し安定取水確保のためオーバーフロー操作に切り替え～

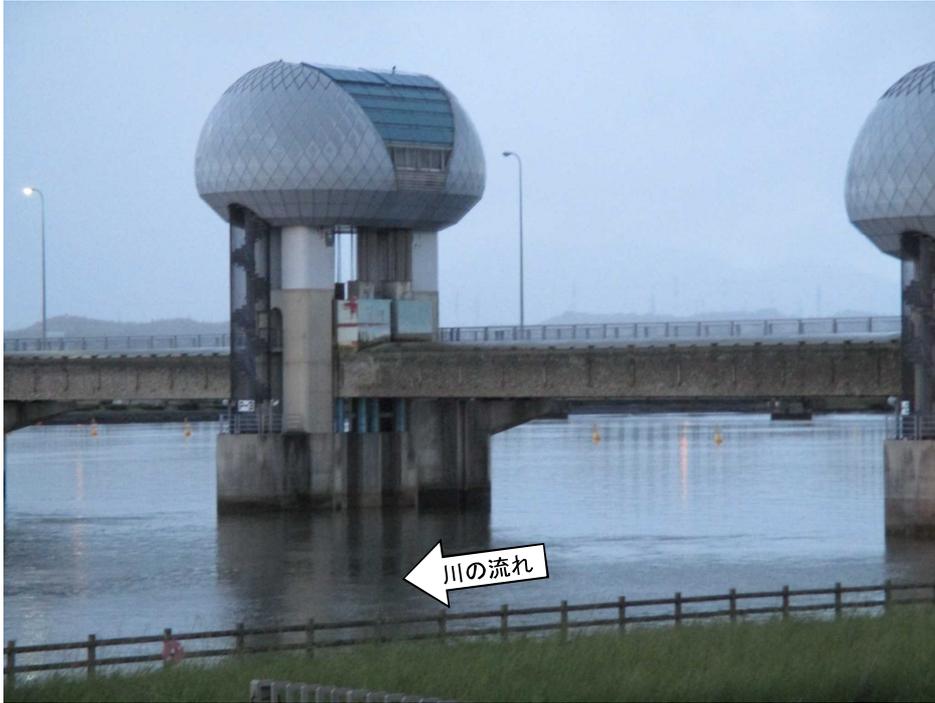
10月1日 6時撮影

ゲート全開操作開始後の長良川河口堰（堰下流側）

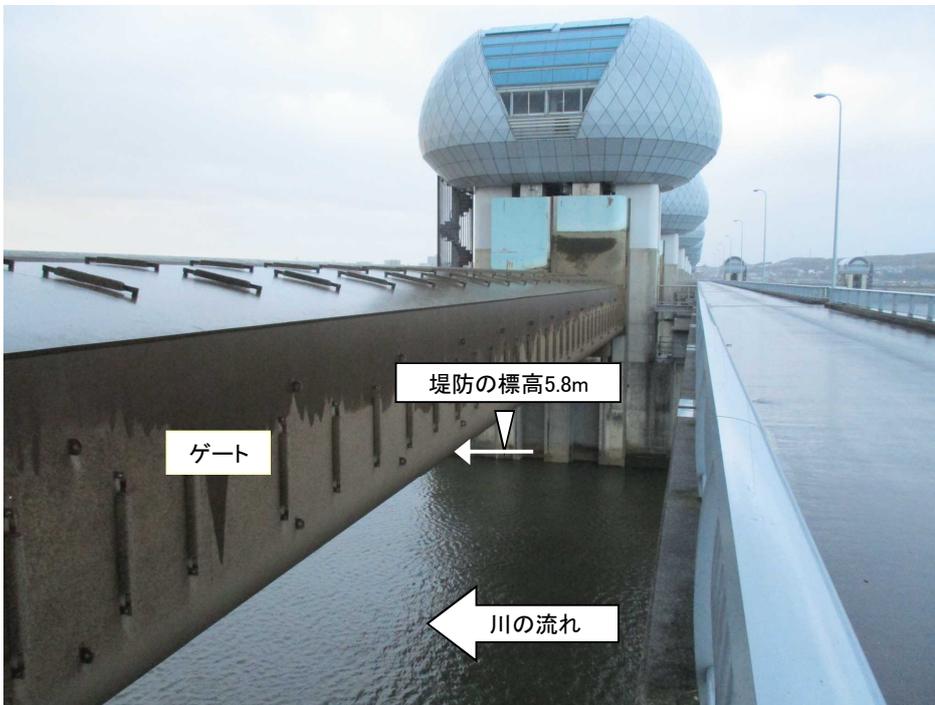
10月1日 6時撮影

ゲート全開操作開始後の長良川河口堰（堤防より高い位置にゲートを引き上げ）

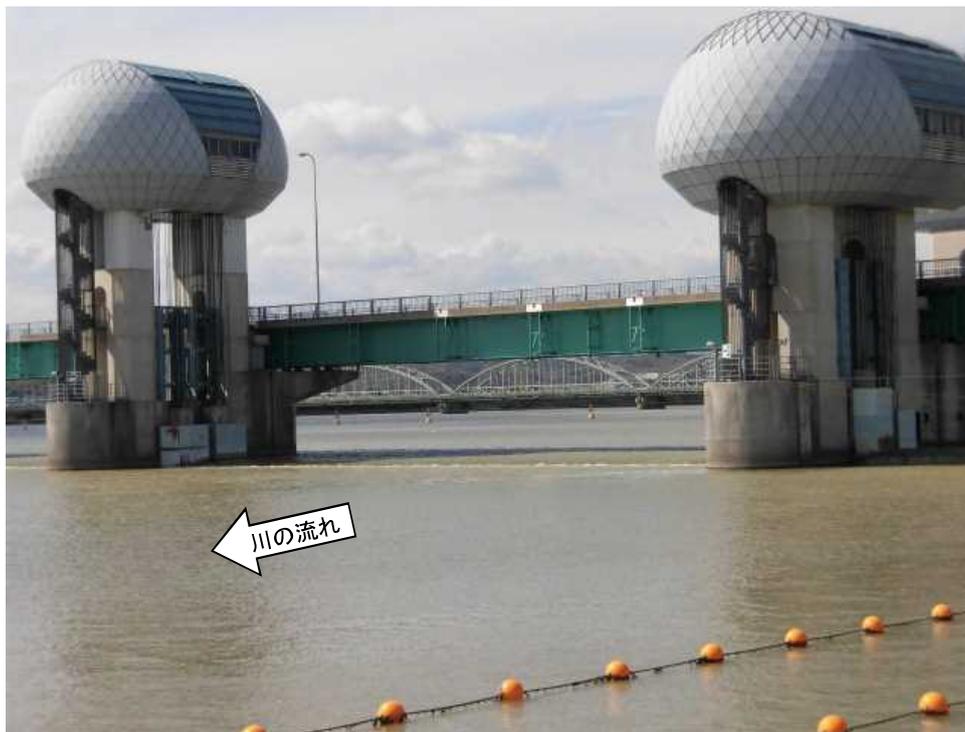
10月 2日 13時00分撮影

ゲート全開操作終了後の長良川河口堰（オーバーフロー操作に切り替え）

1. 概要 長良川河口堰では、台風第24号の接近に伴う高潮と洪水の安全流下のため、9月30日20時50分から全開操作を開始しました。その後、堰下流水位が高潮時の全開操作の基準水位 T.P. + 2.1メートルを下回り、さらに堰地点流量が全開操作の基準流量毎秒800立方メートルを下回ったことから、塩水遡上を防止し水道用水等の安定取水を確保するため、10月2日11時53分に全開操作を終了し、オーバーフロー操作に切り替えました。

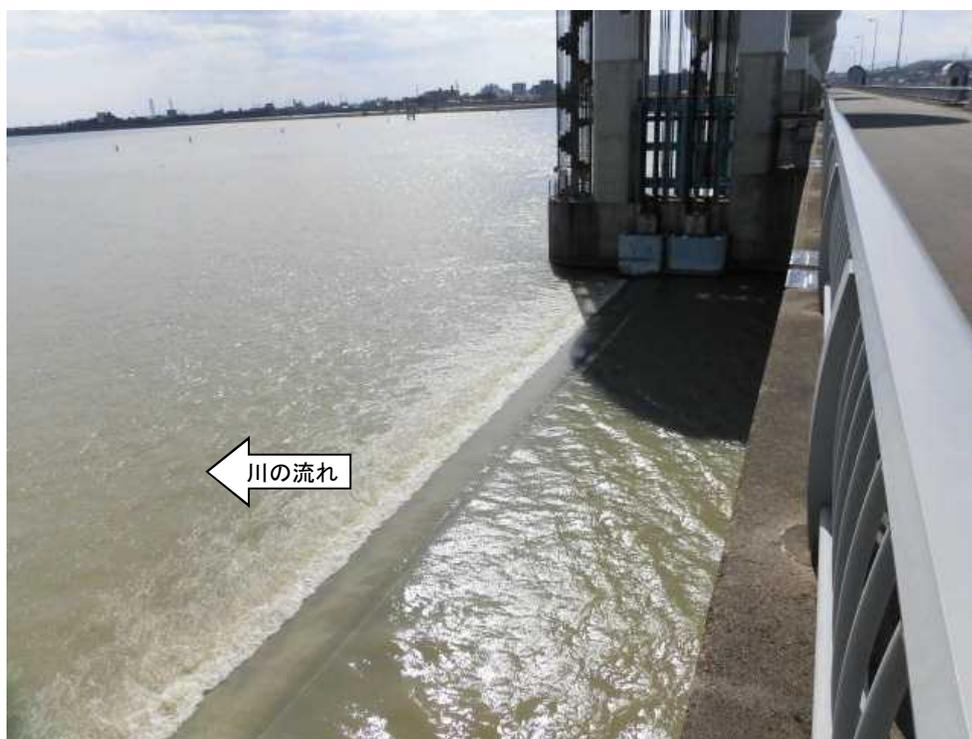
10月 2日 13時00分撮影

ゲート全開操作終了後の長良川河口堰（オーバーフロー操作に切り替え）

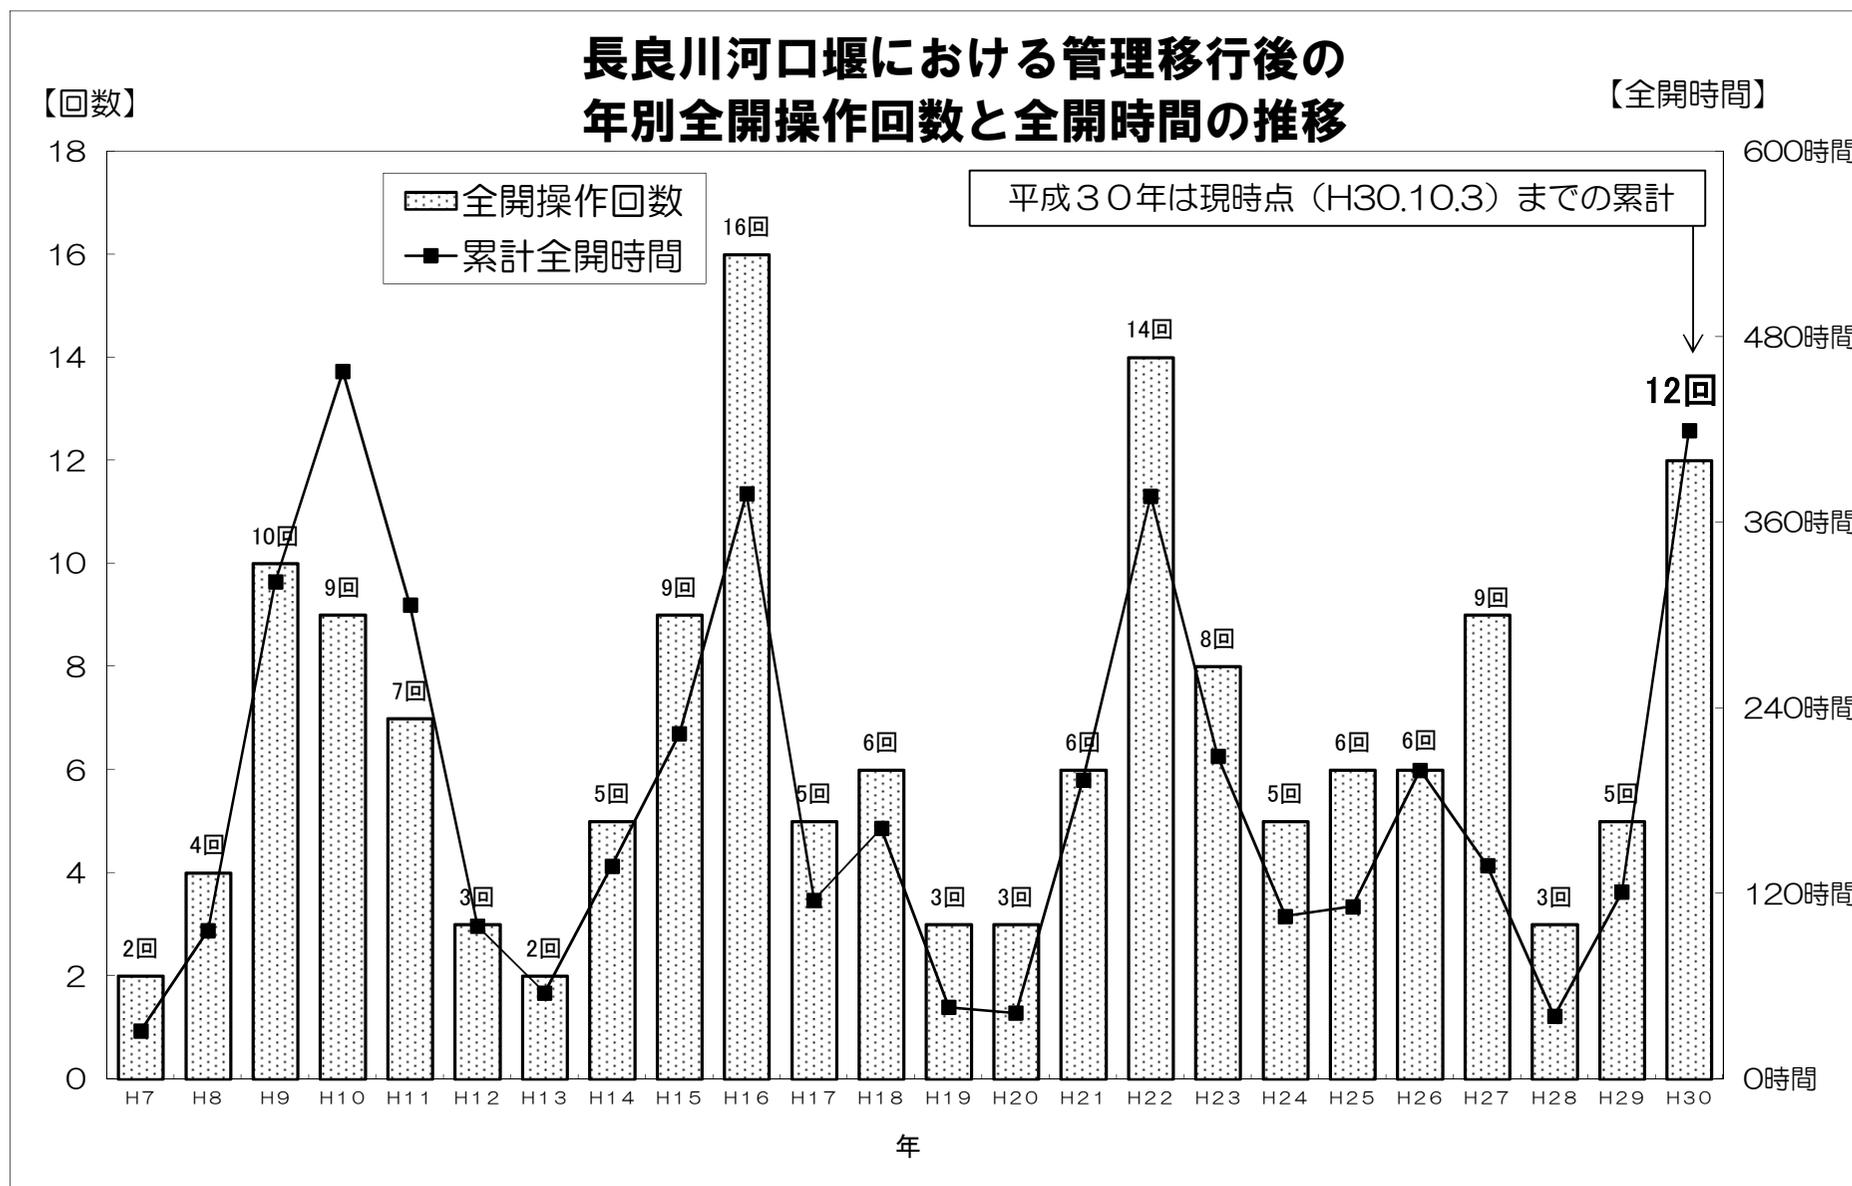
※現時点（H30.10.3）までの全開操作回数：158回  
※累計全開時間：4387時間 49分

今回の全開操作は、平成7年7月の河口堰運用開始以降158回目であり、平成30年においては12回目（平成29年までの年間（1月～12月）の平均全開操作回数は約6回）となります。
