## お知らせ

### 長良川河口堰では洪水を安全に流下させるゲート全開操作を終了 ～塩水遡上を防止し安定取水確保のため通常操作に切り替え～

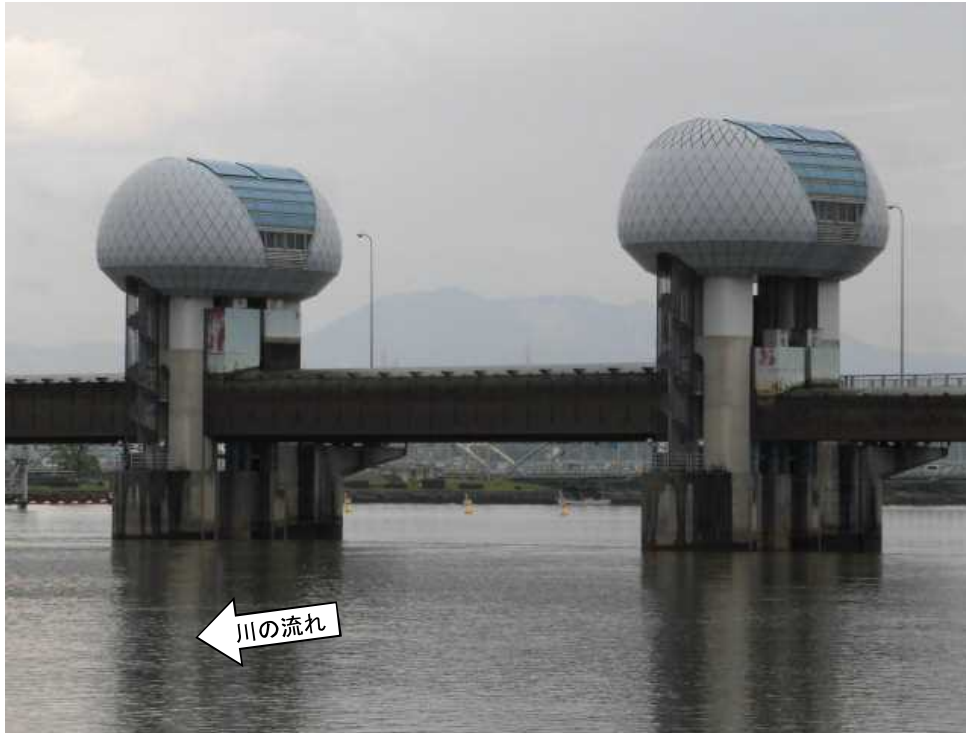
8月23日15時撮影

ゲート全開操作開始後の長良川河口堰（堰下流側）
