お知らせ

長良川河口堰では洪水を安全に流下させるゲート全開操作を終了 ～塩水遡上を防止し安定取水確保のため通常操作に切り替え～

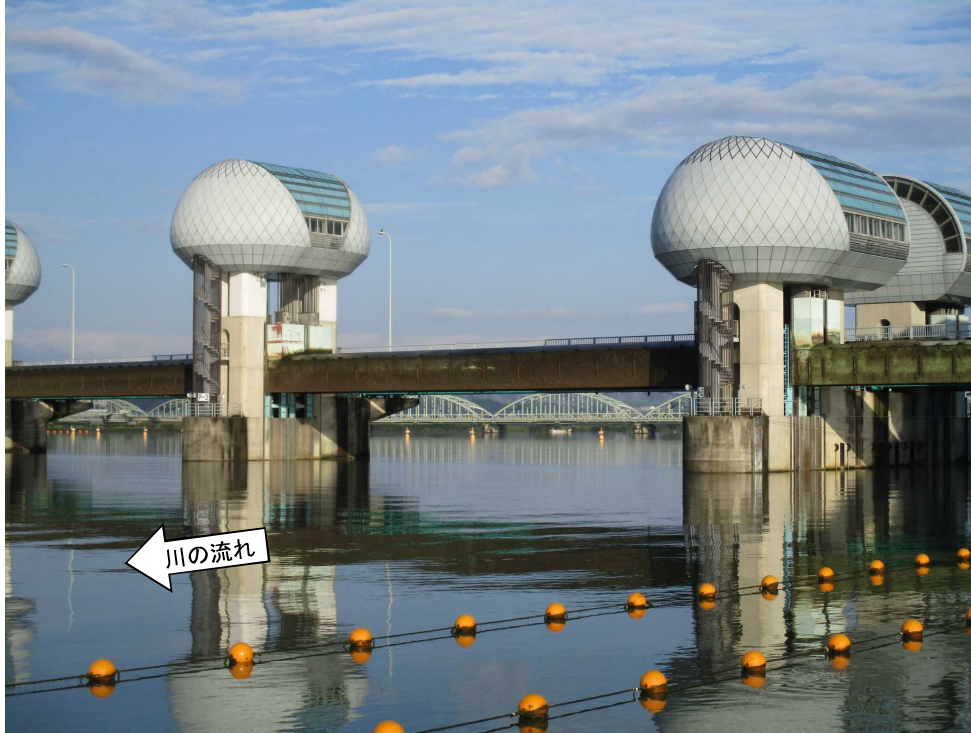
8月31日7時撮影

ゲート全開操作開始後の長良川河口堰（堰下流側）

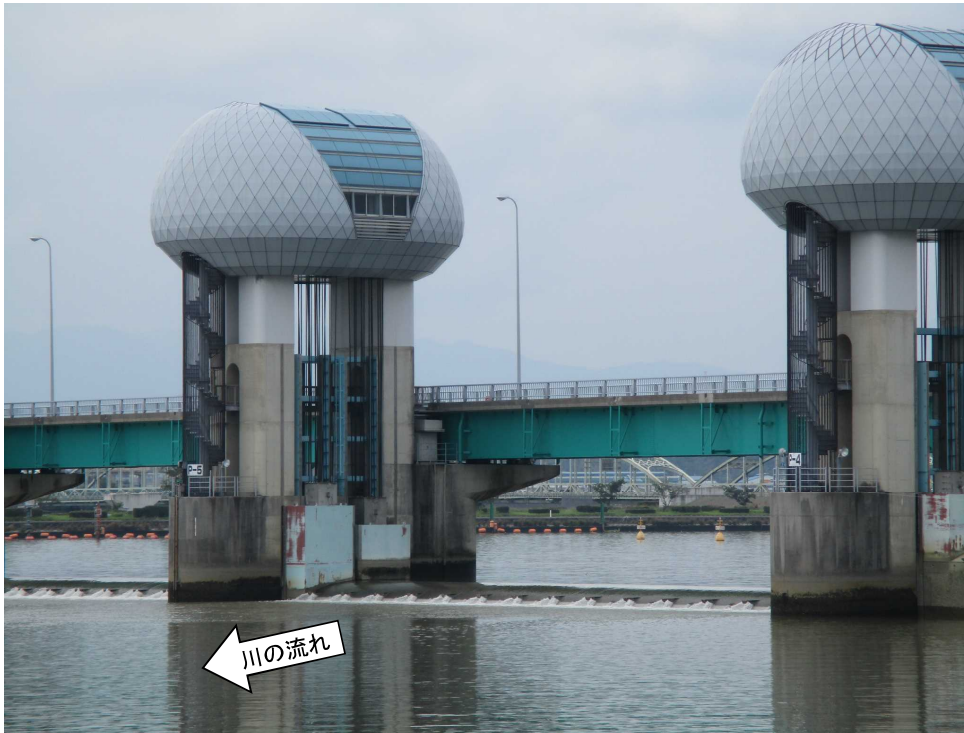
ゲート全開操作終了後の長良川河口堰（オーバーフロー操作に切り替え）
8月31日 12時撮影
