お知らせ

長良川河口堰では洪水を安全に流下させるゲート全開操作を終了 ～塩水遡上を防止し安定取水確保のため通常操作に切り替え～

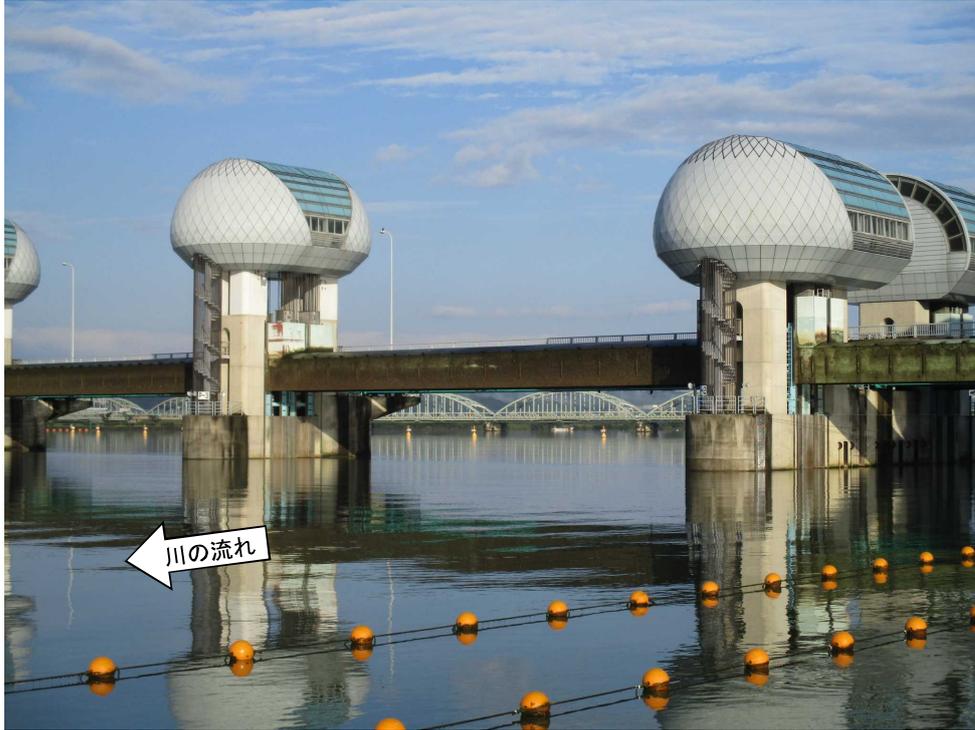
8月31日7時撮影

ゲート全開操作開始後の長良川河口堰（堰下流側）

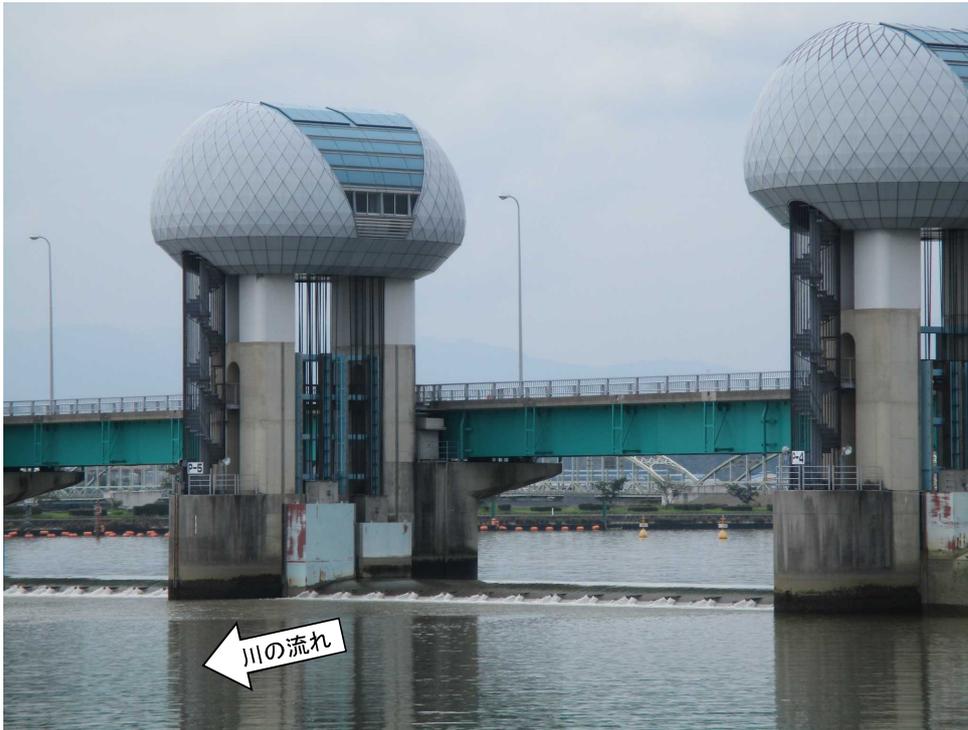
ゲート全開操作終了後の長良川河口堰（オーバーフロー操作に切り替え）
8月31日 12時撮影

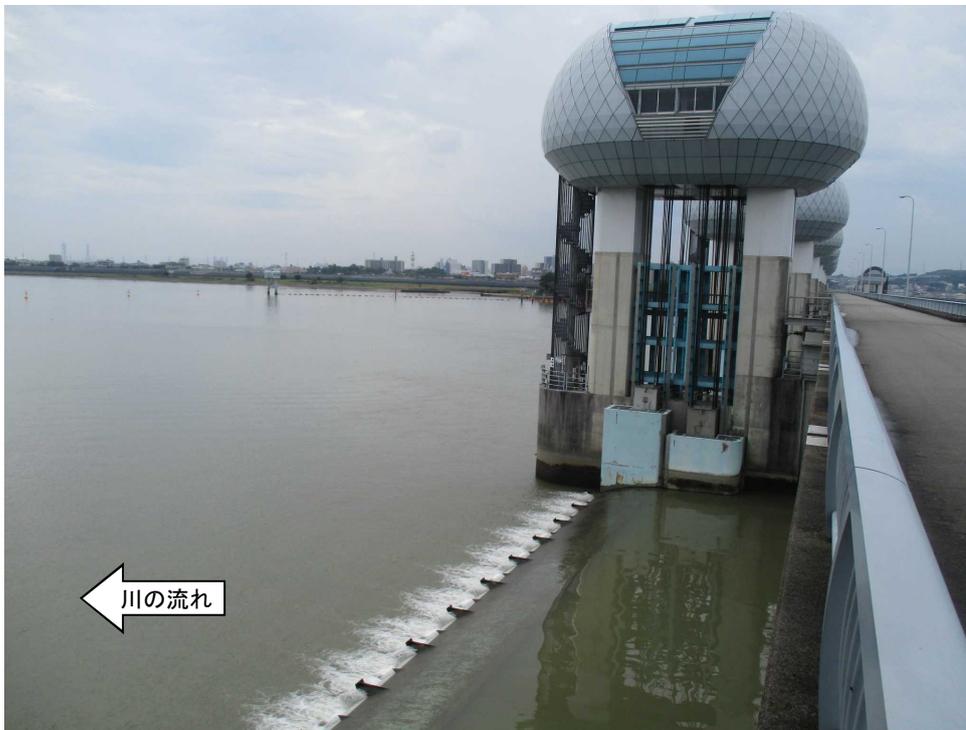
ゲート全開操作終了後の長良川河口堰（オーバーフロー操作に切り替え）
8月31日 12時撮影
