お知らせ

長良川河口堰では洪水を安全に流下させるゲート全開操作を終了 ～塩水遡上を防止し安定取水確保のため通常操作に切り替え～

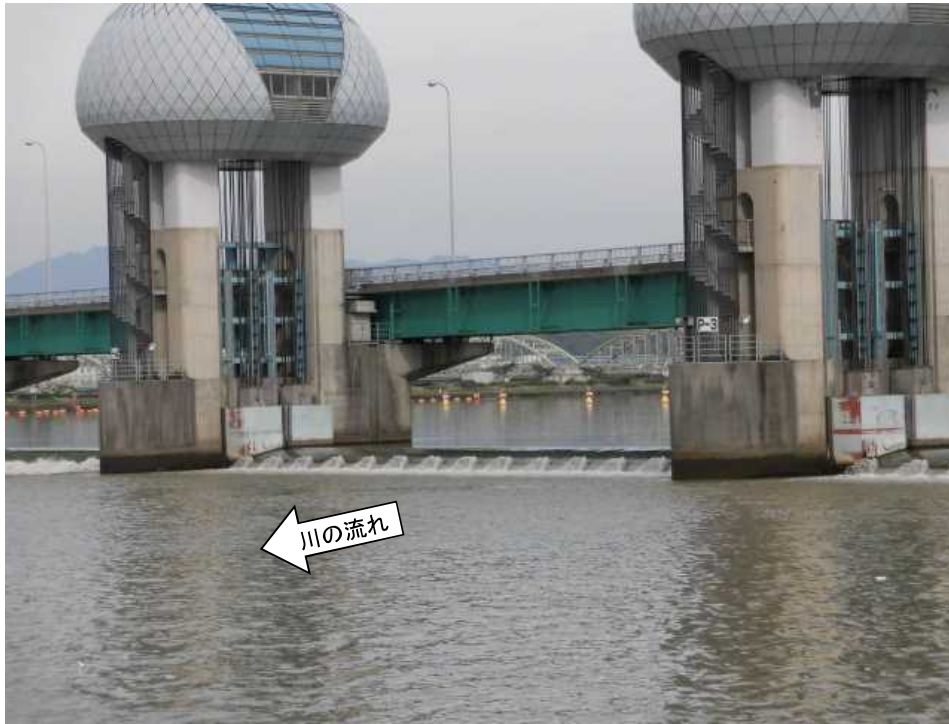
ゲート全開操作終了後の長良川河口堰（オーバーフロー操作に切り替え）
6月16日 8時撮影

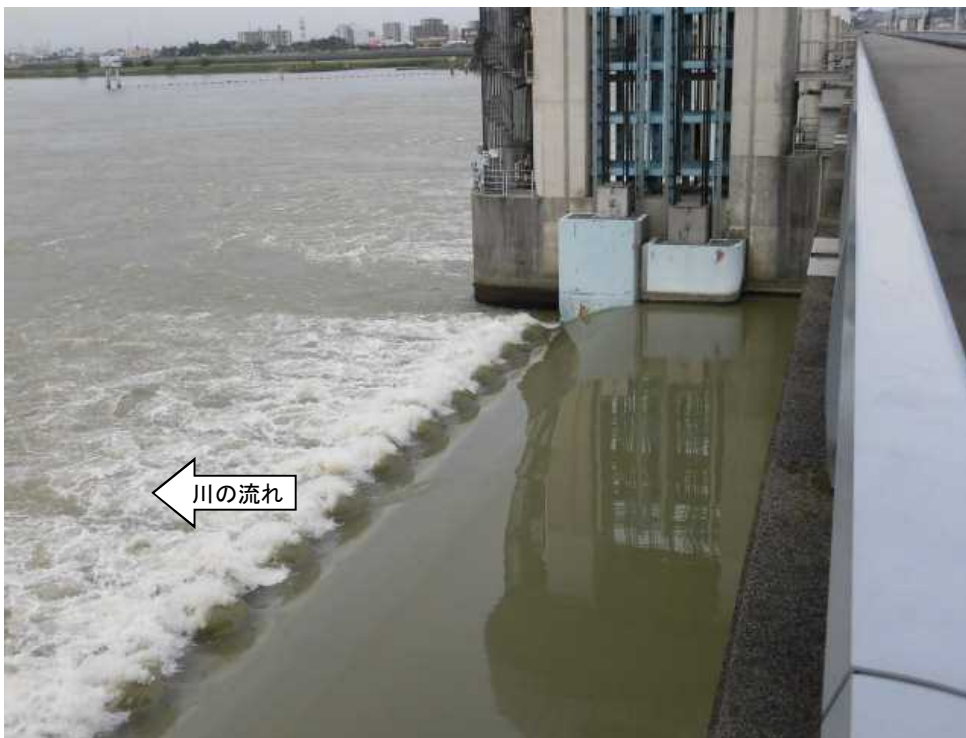
ゲート全開操作終了後の長良川河口堰（オーバーフロー操作に切り替え）
6月16日 8時撮影
