お知らせ

長良川河口堰では洪水を安全に流下させるゲート全開操作を終了 ～塩水遡上を防止し安定取水確保のため通常操作に切り替え～

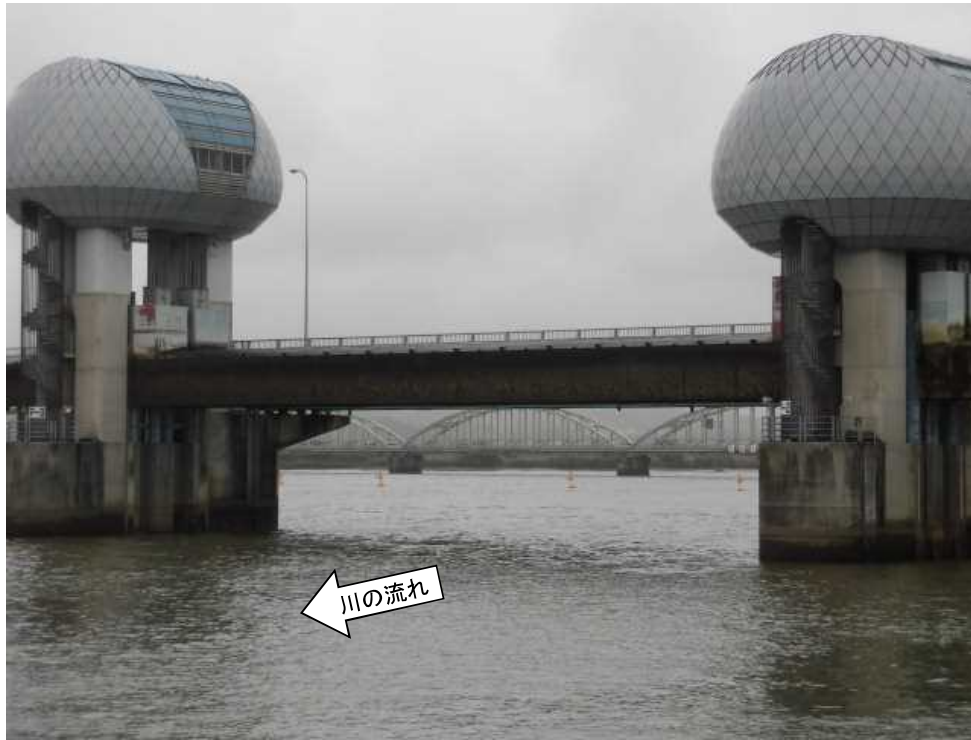
7月1日 7時撮影

ゲート全開操作開始後の長良川河口堰（堰下流側）

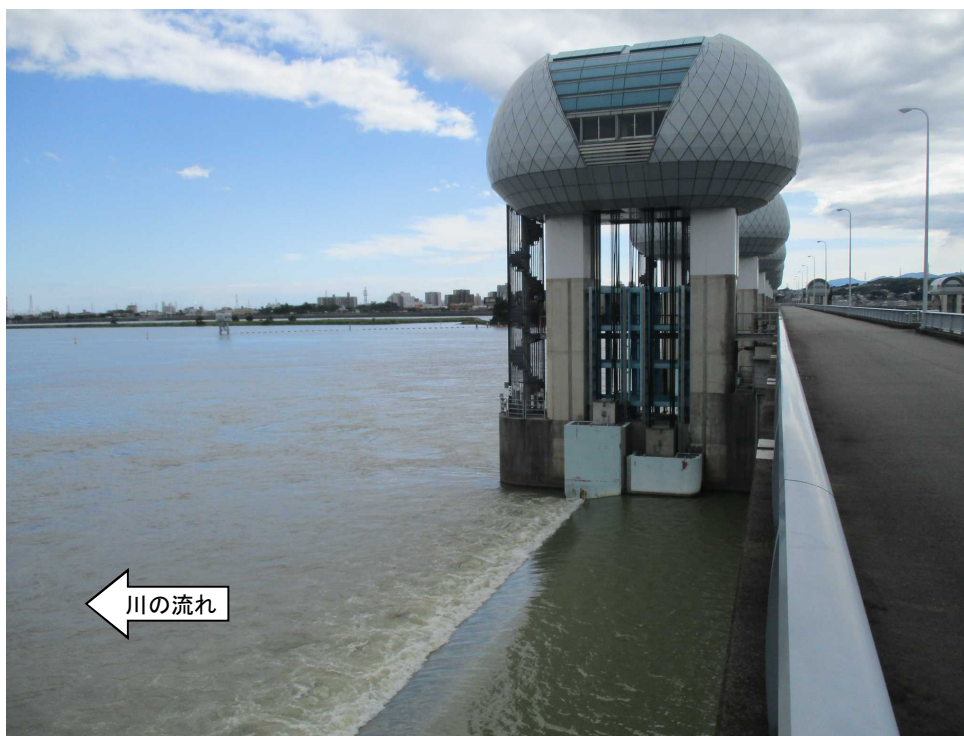
ゲート全開操作終了後の長良川河口堰（オーバーフロー操作に切り替え）
7月2日15時撮影
