## お知らせ

### 長良川河口堰では洪水を安全に流下させるゲート全開操作を終了 ～塩水遡上を防止し安定取水確保のため通常操作に切り替え～

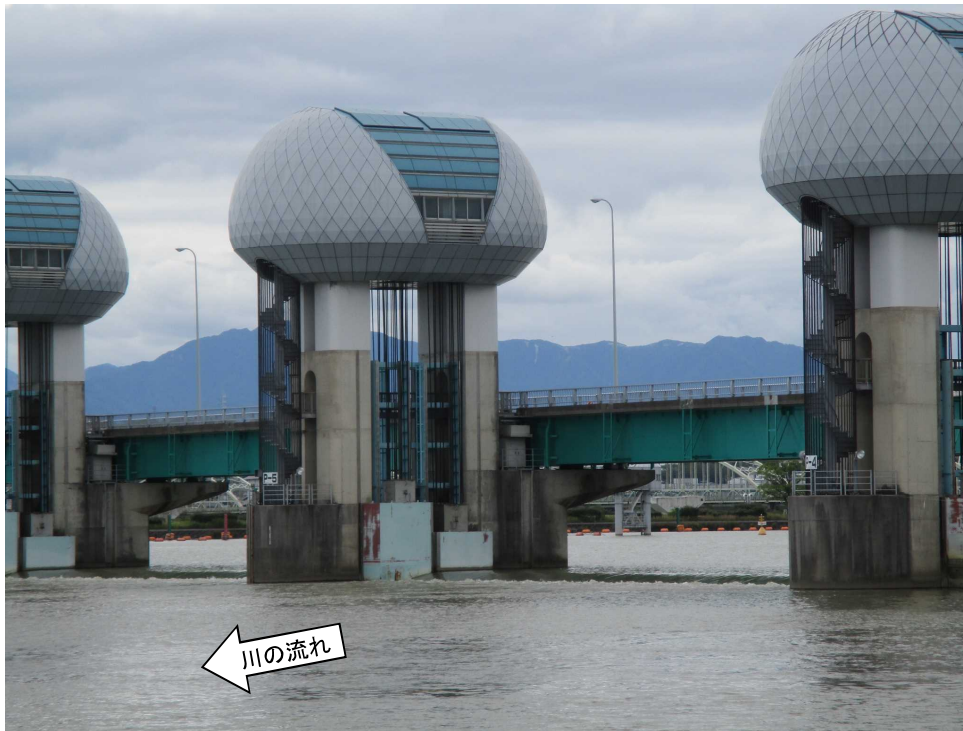
ゲート全開操作終了後の長良川河口堰（オーバーフロー操作に切り替え）  
7月2日15時撮影

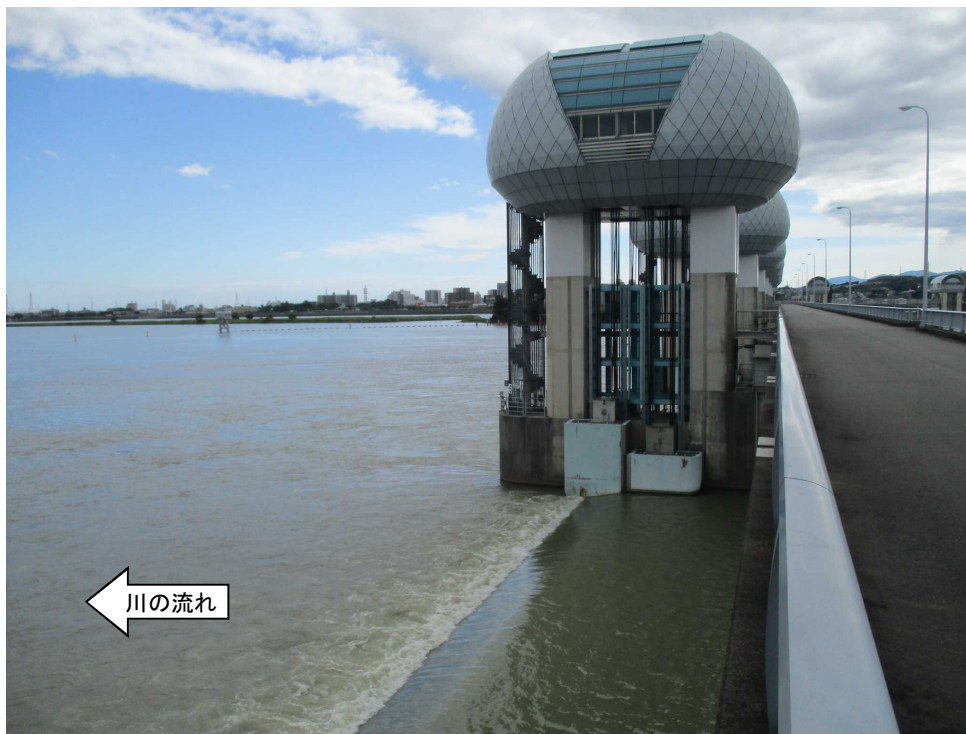
ゲート全開操作終了後の長良川河口堰（オーバーフロー操作に切り替え）  
7月2日15時撮影
