お知らせ

長良川河口堰では洪水を安全に流下させるゲート全開操作を終了 ～塩水遡上を防止し安定取水確保のため通常操作に切り替え～

1. 概要 長良川河口堰では、前線の影響による洪水を安全に流下させるため、7月6日（月）7時39分にゲートを全開にしました。その後、堰地点流量が全開操作の基準流量毎秒800立方メートルを下回ったことから、塩水遡上を防止し水道用水等の安定取水を確保するため、7月13日（月）3時12分に全開操作を終了し、アンダーフロー操作に切り替えました。

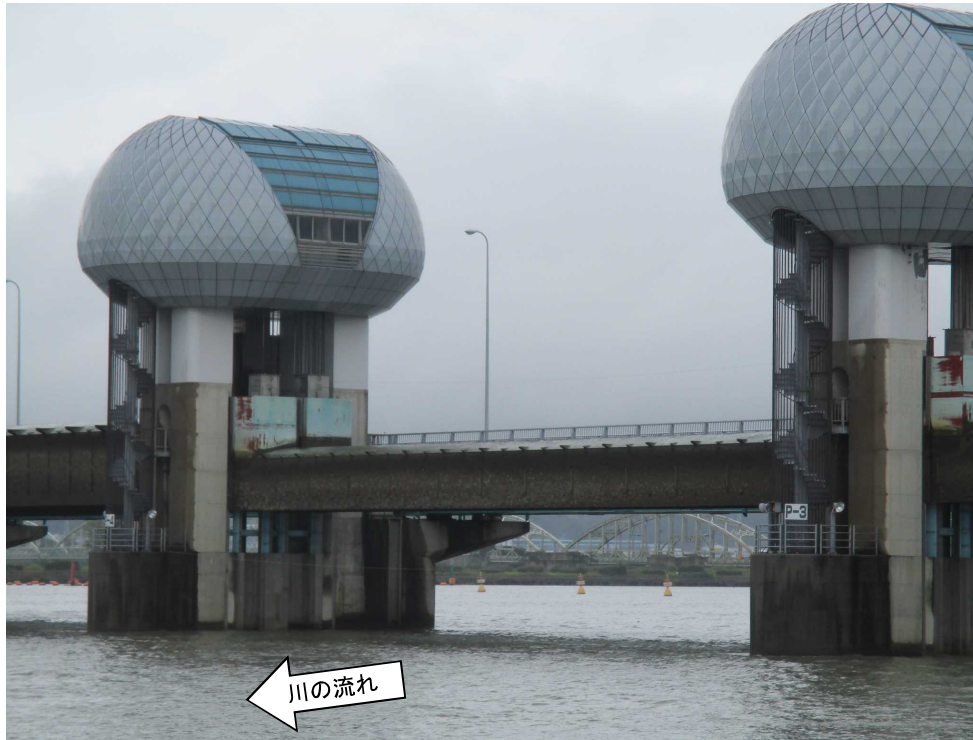
7月6日8時撮影

ゲート全開操作開始後の長良川河口堰（堰下流側）

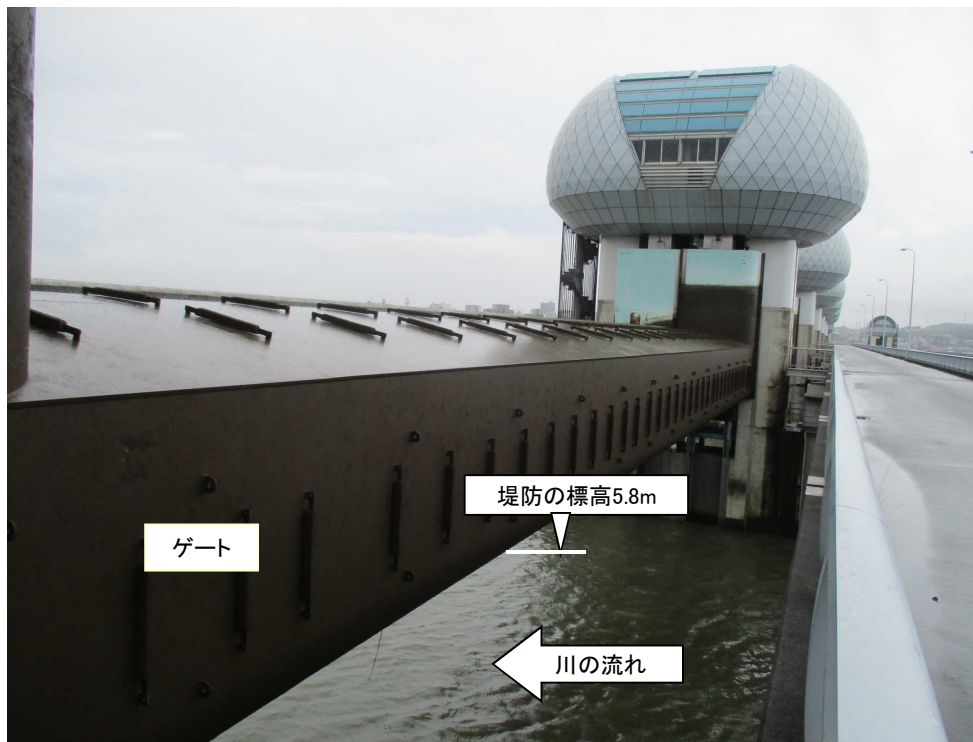
7月6日8時撮影

ゲート全開操作開始後の長良川河口堰（堤防より高い位置にゲートを引き上げ）

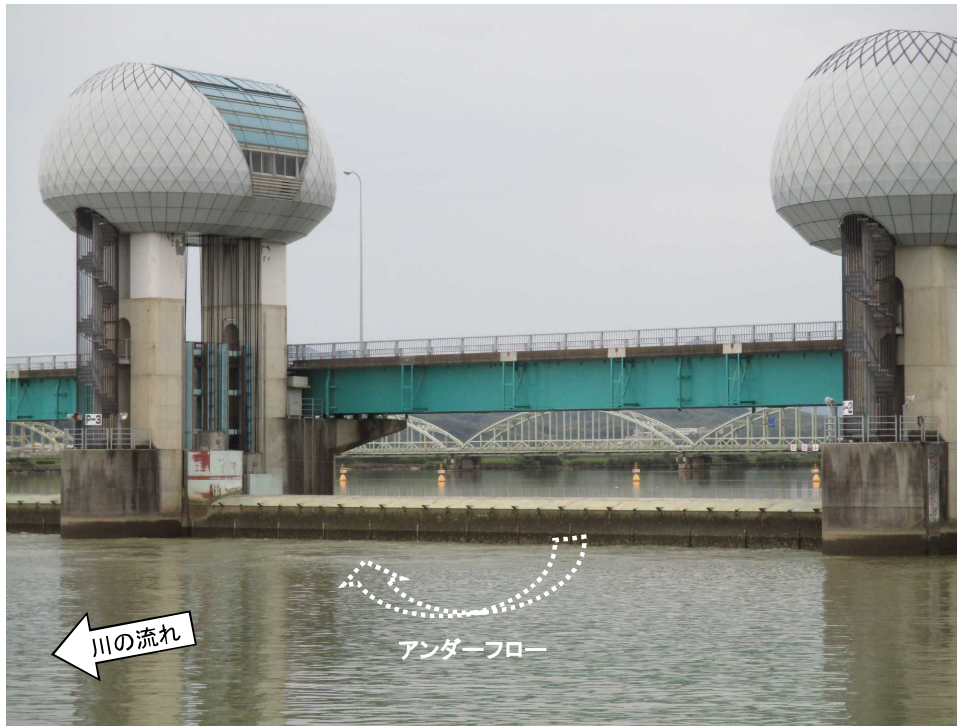
ゲート全開操作終了後の長良川河口堰（アンダーフロー操作に切り替え）
7月13日5時30分撮影

* アンダーフロー操作時に流木等を除去し、その後オーバーフロー操作に切替える予定です。

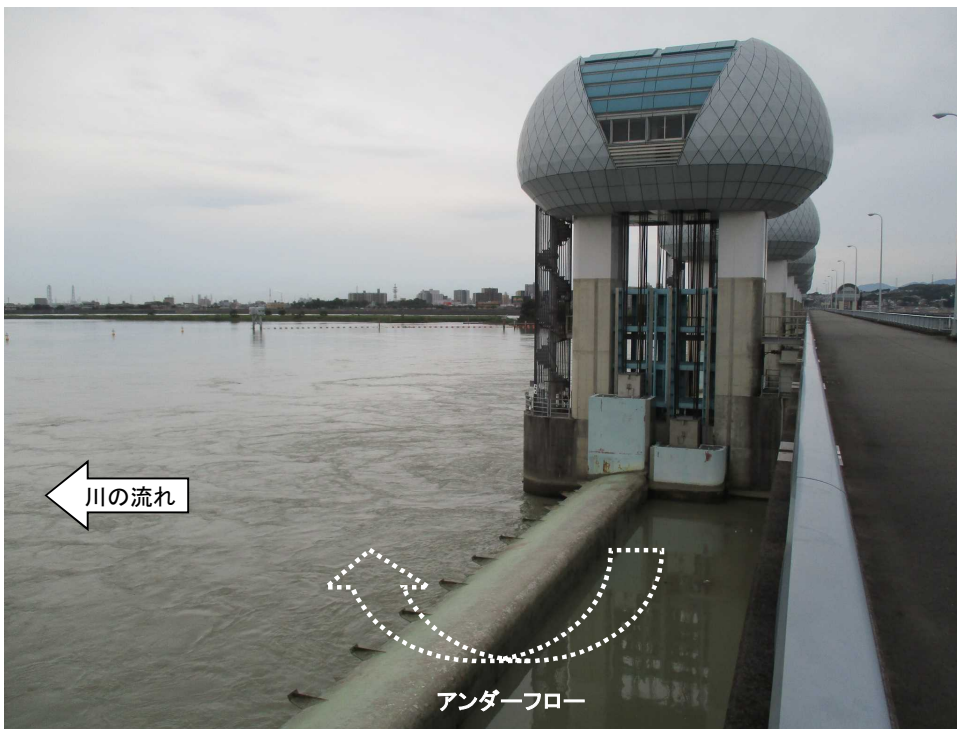
ゲート全開操作終了後の長良川河口堰（アンダーフロー操作に切り替え）
7月13日5時30分撮影

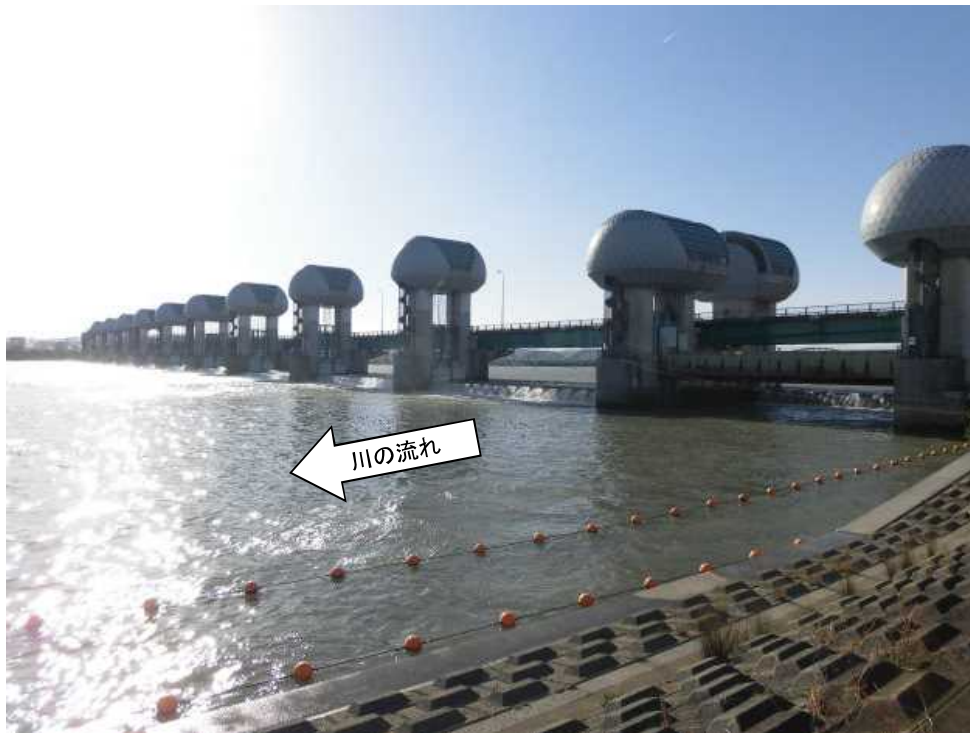
通常時の長良川河口堰のゲート状態

通常時の長良川河口堰(オーバーフロー操作による放流)

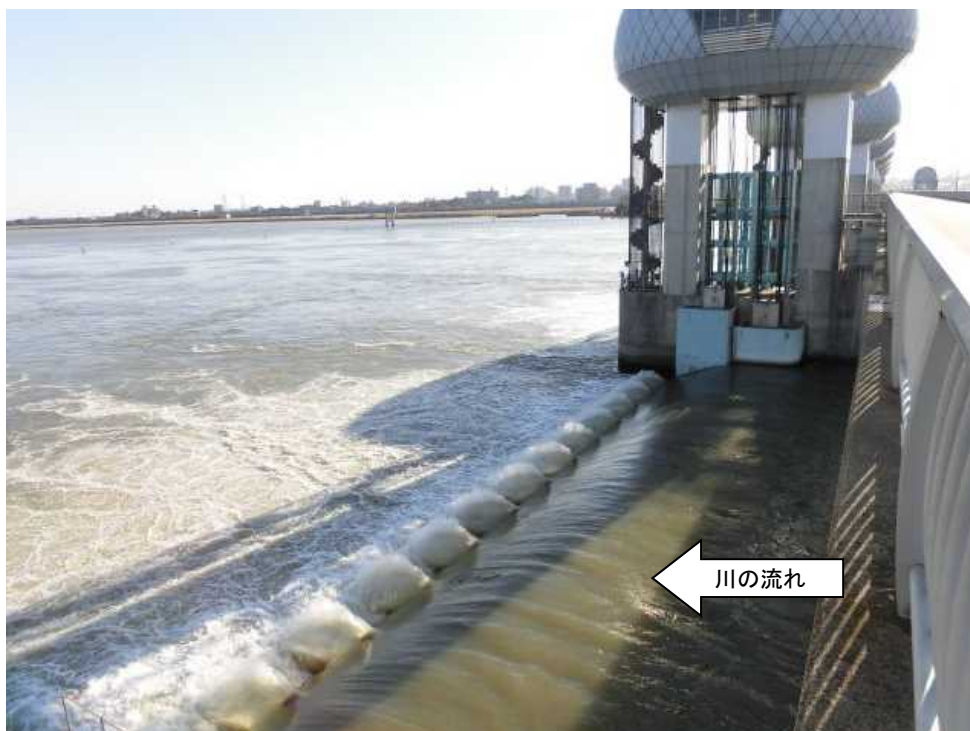
通常時の長良川河口堰(オーバーフロー操作による放流)
