## お知らせ

### 長良川河口堰では洪水を安全に流下させるゲート全開操作を終了 ～塩水遡上を防止し安定取水確保のため通常操作に切り替え～

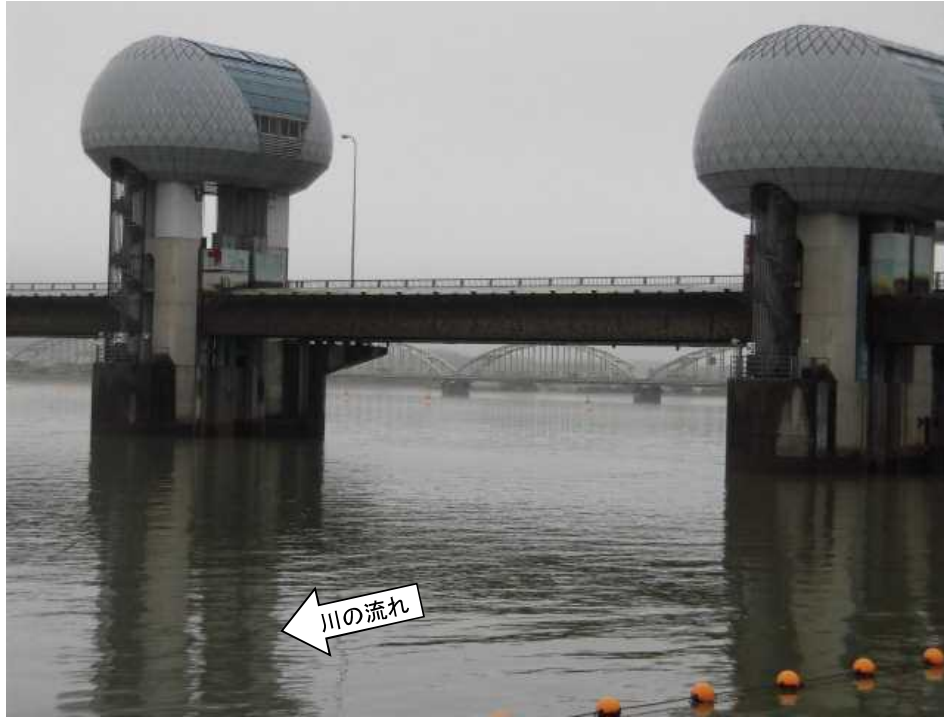
7月14日 7時撮影

ゲート全開操作開始後の長良川河口堰（堰下流側）

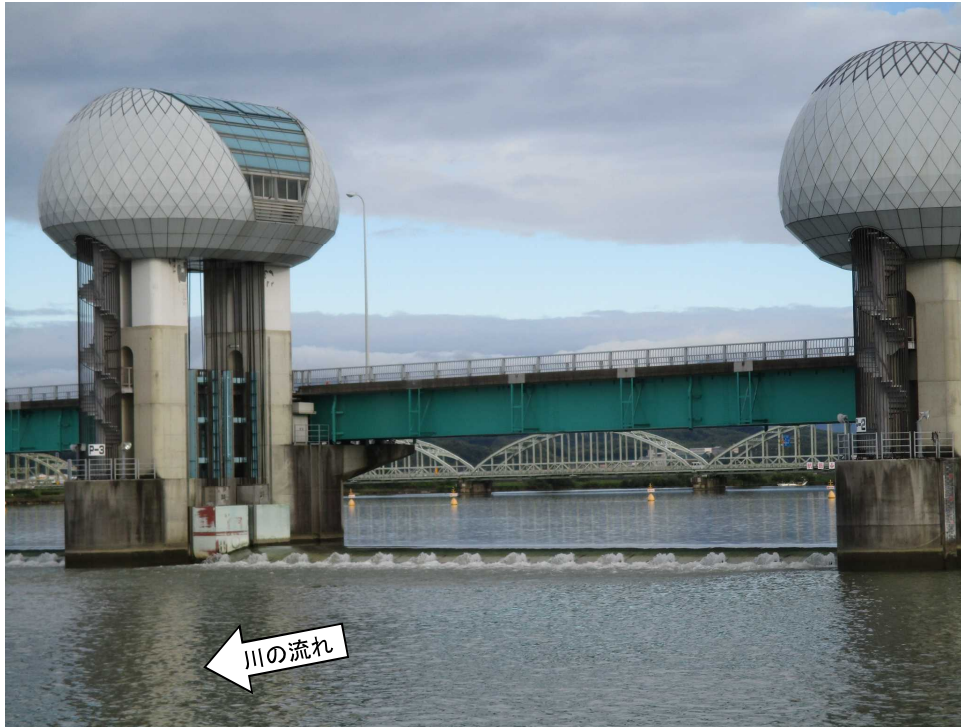
ゲート全開操作終了後の長良川河口堰（オーバーフロー操作に切り替え）  
7月16日 6時撮影

オーバーフロー操作  
上段扉を下げ  
水をゲートの上から流す

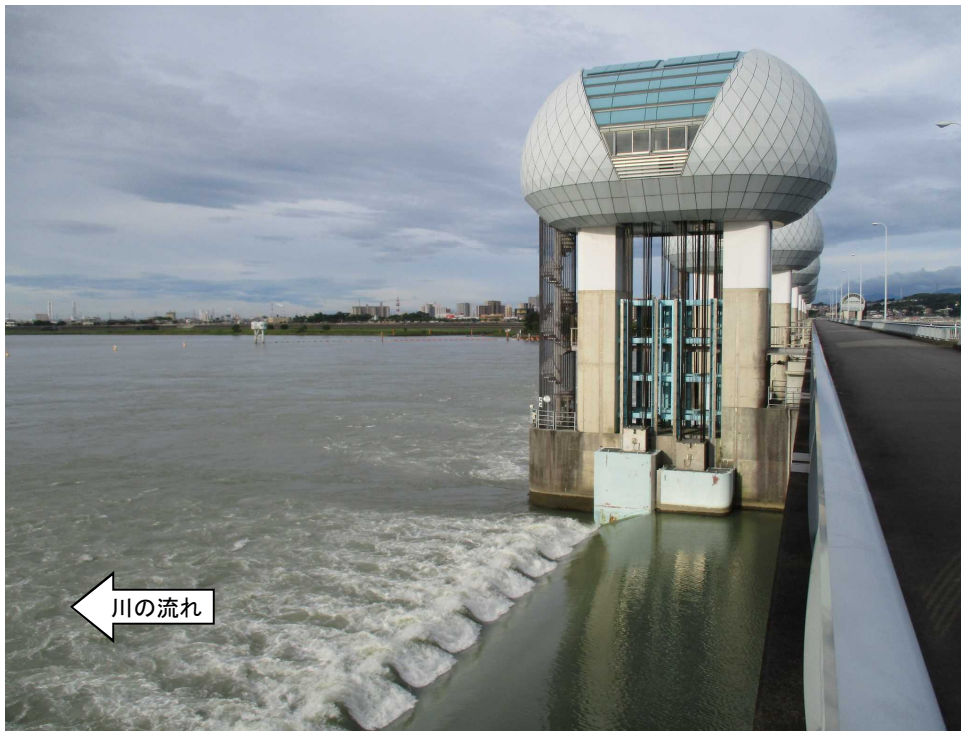
ゲート全開操作終了後の長良川河口堰（オーバーフロー操作に切り替え）  
7月16日 6時撮影
