お知らせ

長良川河口堰では洪水を安全に流下させるゲート全開操作を終了 ～塩水遡上を防止し安定取水確保のため通常操作に切り替え～

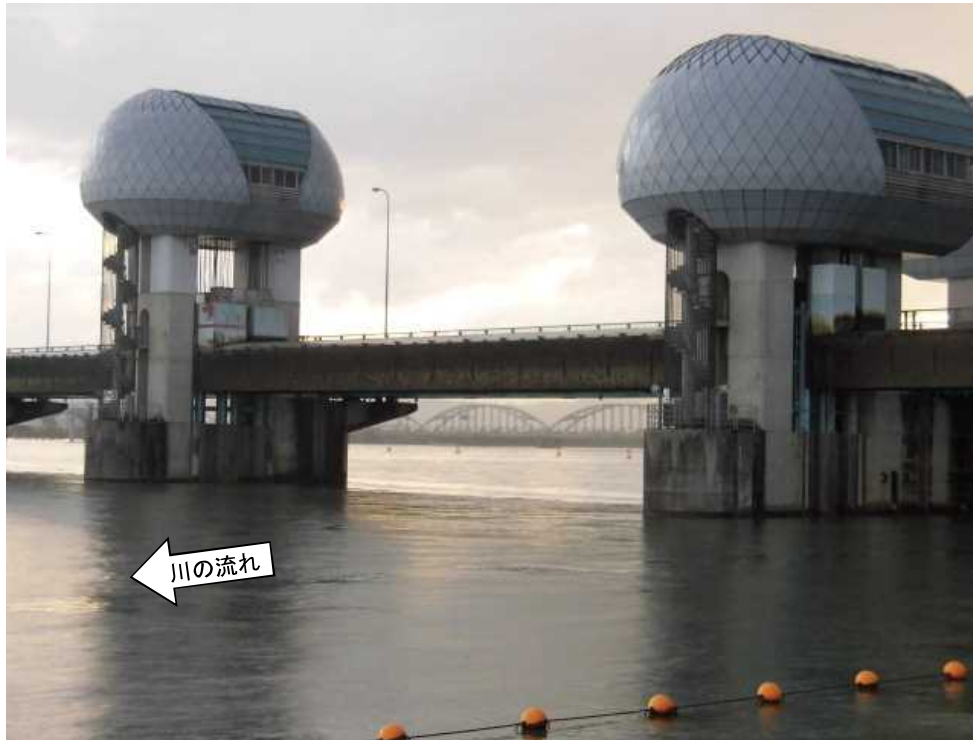
7月18日18時30分撮影

ゲート全開操作開始後の長良川河口堰（堰下流側）

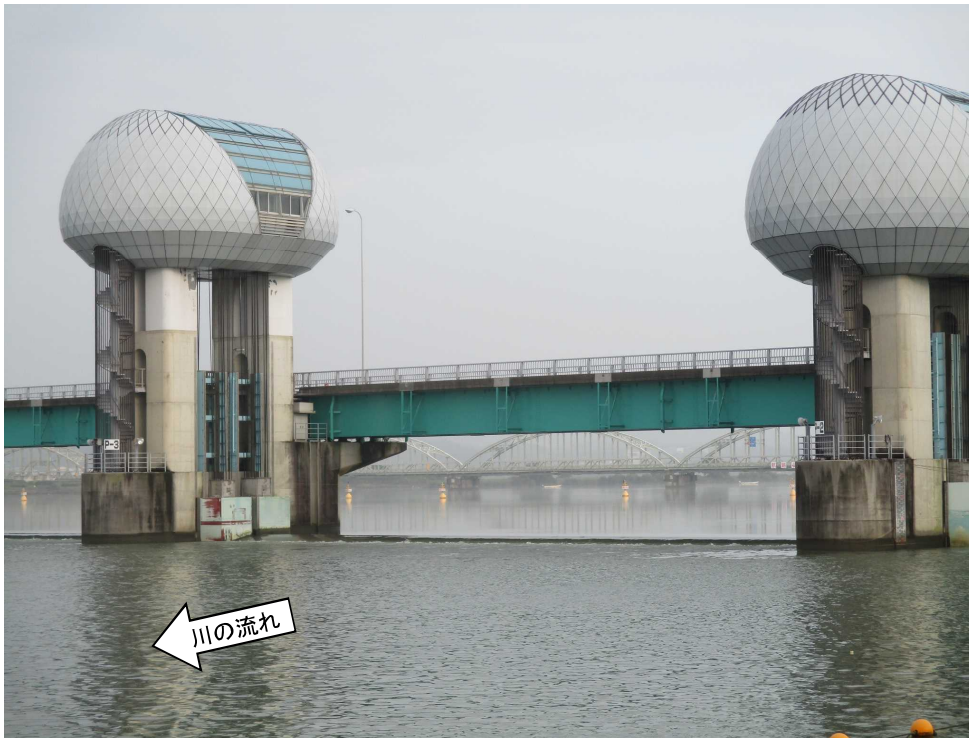
ゲート全開操作終了後の長良川河口堰（オーバーフロー操作に切り替え）
7月19日 6時30分撮影

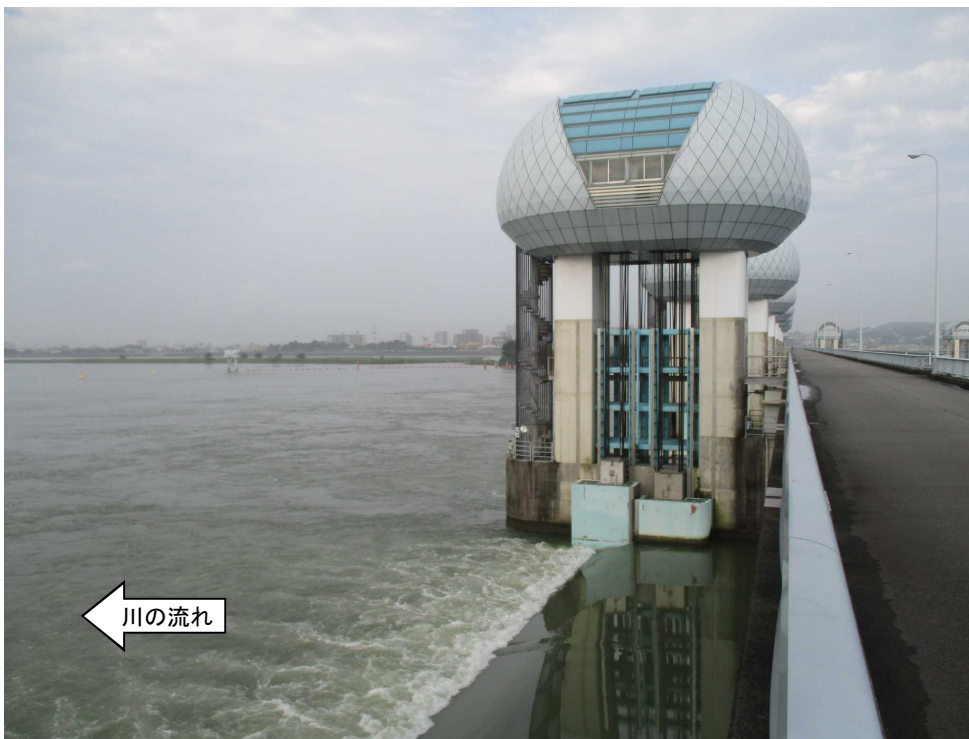
ゲート全開操作終了後の長良川河口堰（オーバーフロー操作に切り替え）
7月19日 6時30分撮影

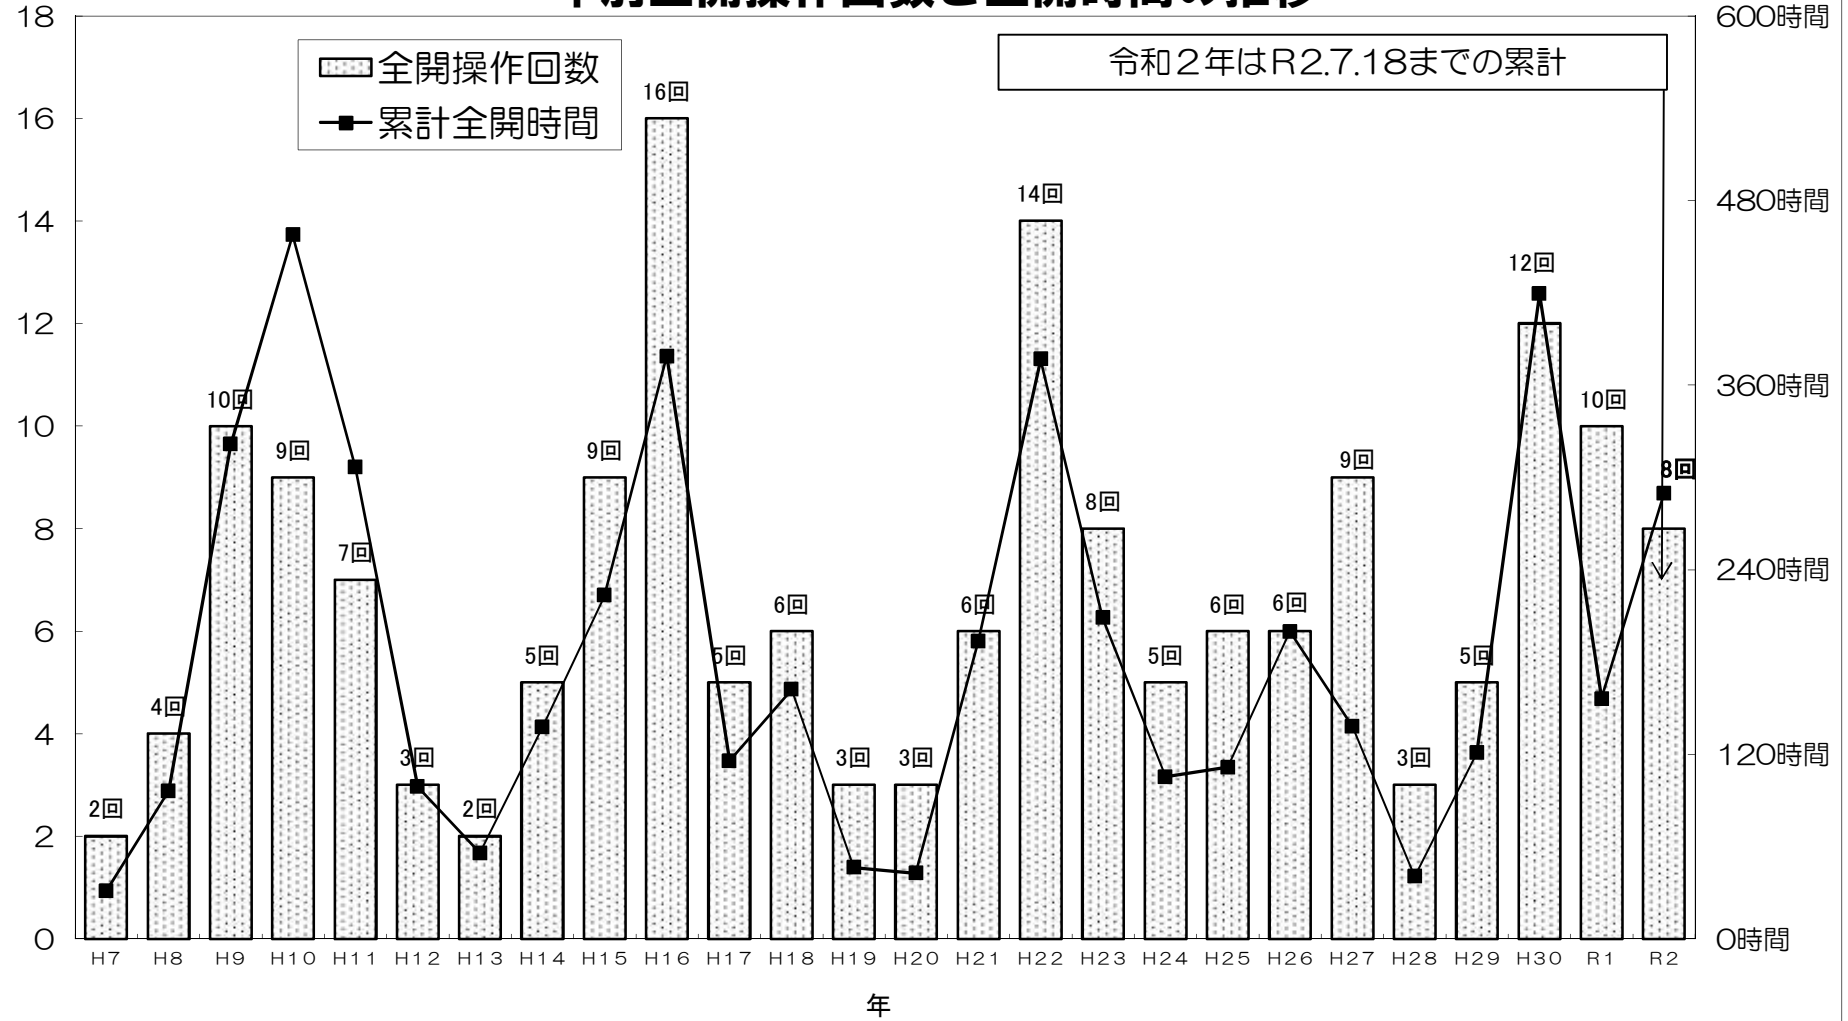
長良川河口堰における管理移行後の 年別全開操作回数と全開時間の推移

【回数】

【全開時間】

※R2.7.18までの全開操作回数: **176回**
※累計全開時間: 4833時間 30分

今回の全開操作は、平成7年7月の河口堰運用開始以降176回目であり、本年においては8回目となります。なお、令和元年までの年間（1月～12月）の平均全開操作回数は約7回です。
