お知らせ

長良川河口堰では洪水を安全に流下させる ゲート全開操作をおこないました

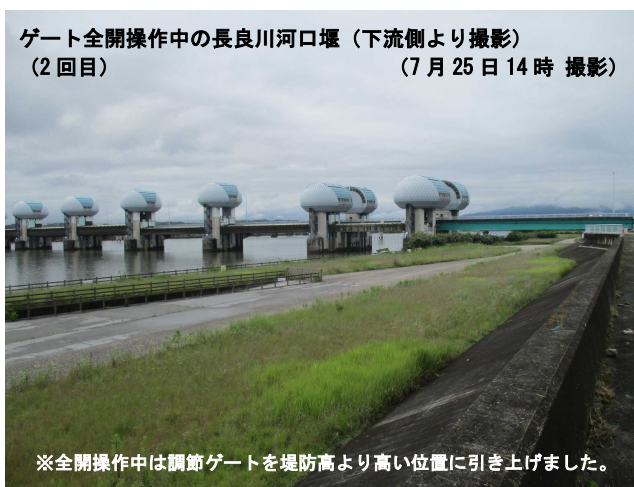
ゲート全開操作中の長良川河口堰（下流側より撮影）
（2回目） （7月25日14時撮影）

1. 概要 長良川河口堰では、前線の影響による洪水を安全に流下させるため、7月22日（水）8時39分にゲートを全開にしました。その後、塩水遡上を防止し水道用水等の安定取水を確保するため、22日11時38分に全開操作を終了し、オーバーフロー操作に切り替えました。
- 25日（土）に前線の影響により長良川が増水に転じたことから、洪水を安全に流下させるため、25日11時59分に再びゲートを全開にしました。27日（月）7時現在、全開操作を継続しています。

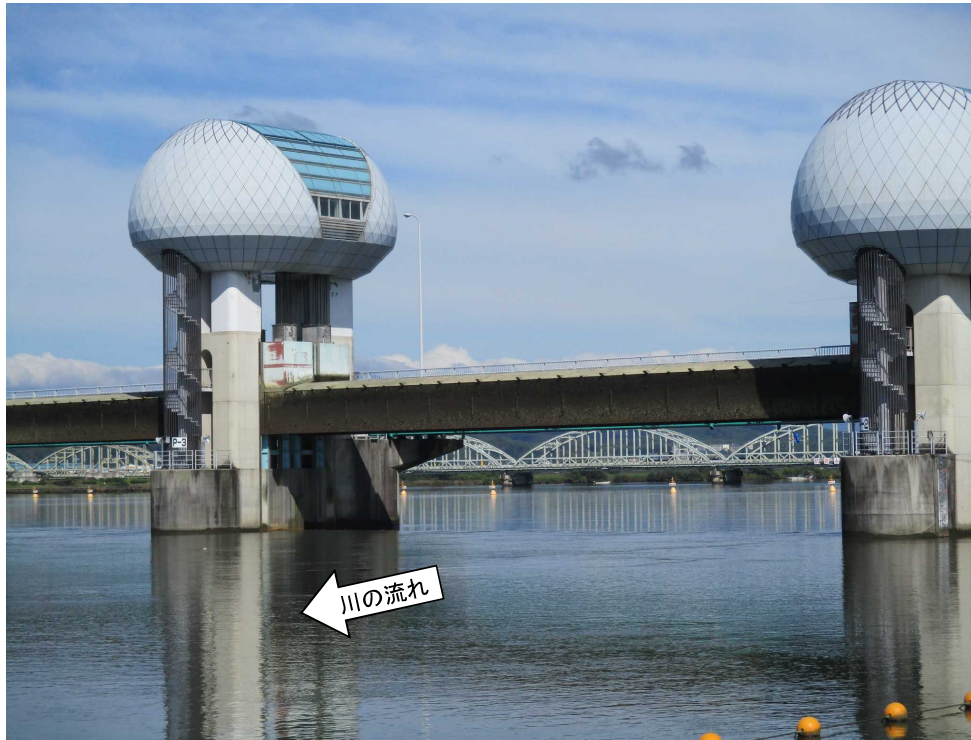
7月22日 9時撮影

ゲート全開操作開始後の長良川河口堰（堰下流側）
（1回目）

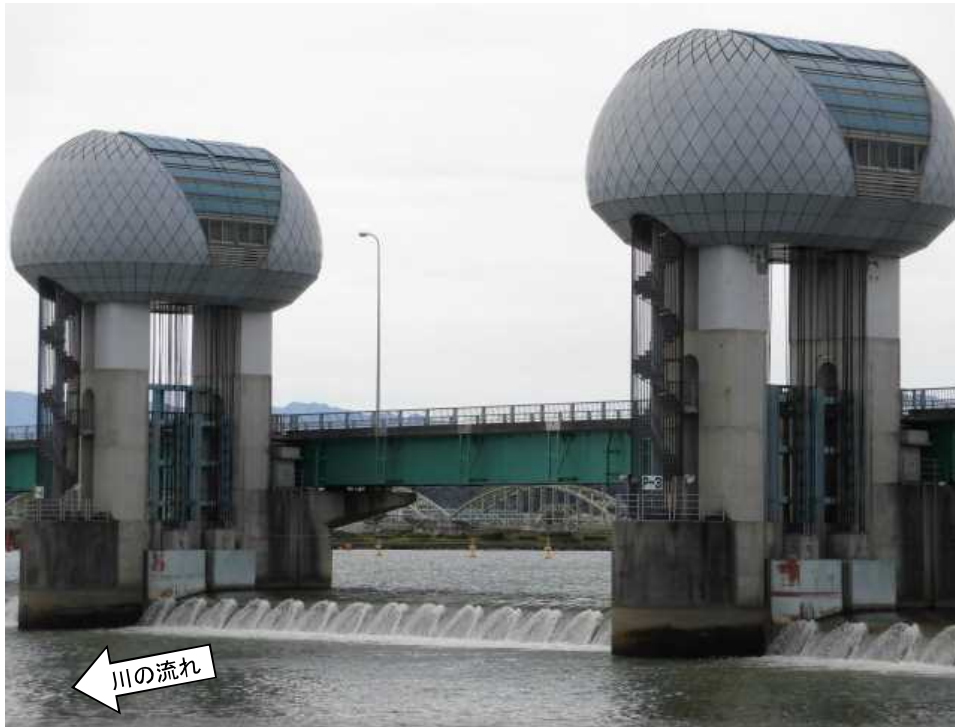
7月22日 14時撮影

ゲート全開操作終了後の長良川河口堰（オーバーフロー操作に切り替え）
（1回目）

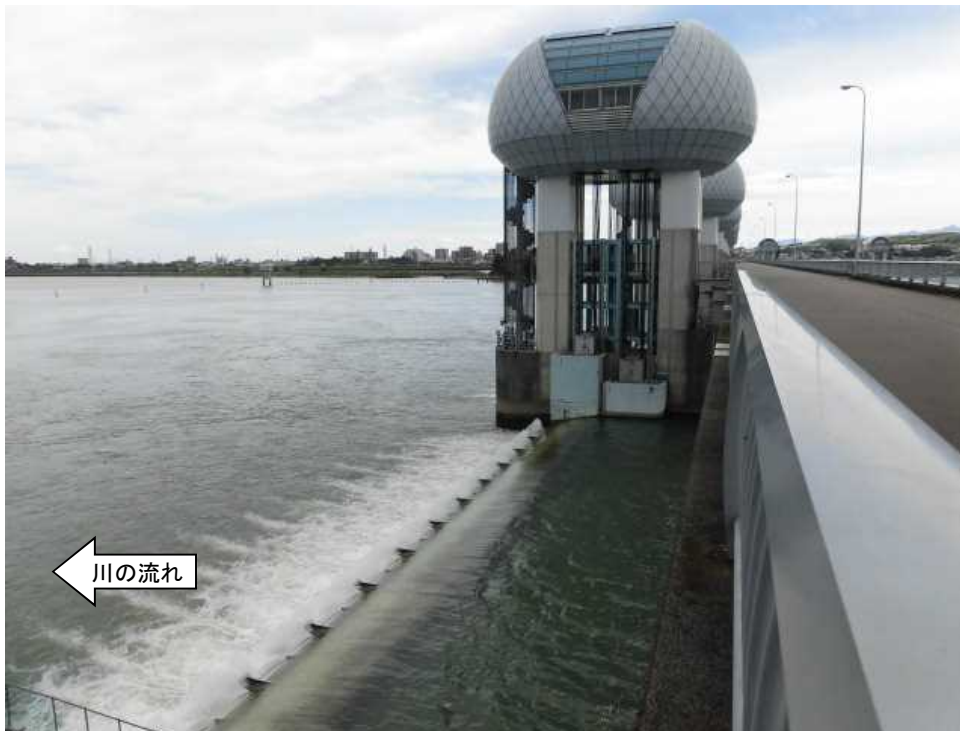
7月22日 14時撮影

ゲート全開操作終了後の長良川河口堰（オーバーフロー操作に切り替え）
（1回目）
