## お知らせ

### 長良川河口堰では洪水を安全に流下させるゲート全開操作を終了 ～塩水遡上を防止し安定取水確保のため平常時の操作に切り替え～

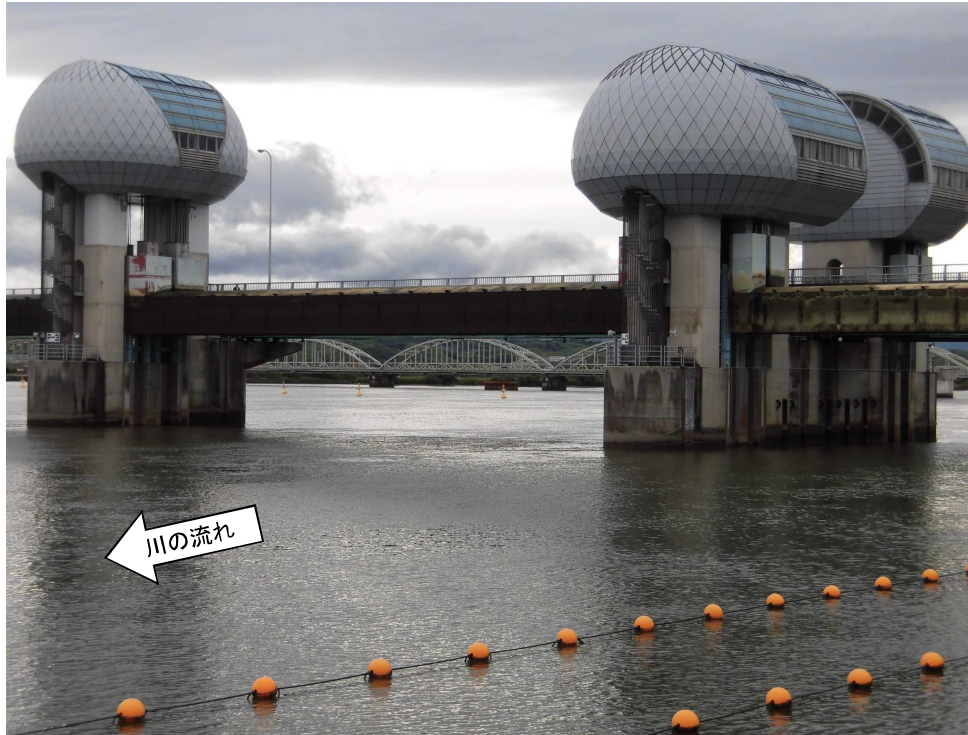
6月4日18時撮影

ゲート全開操作開始後の長良川河口堰（堰下流側）

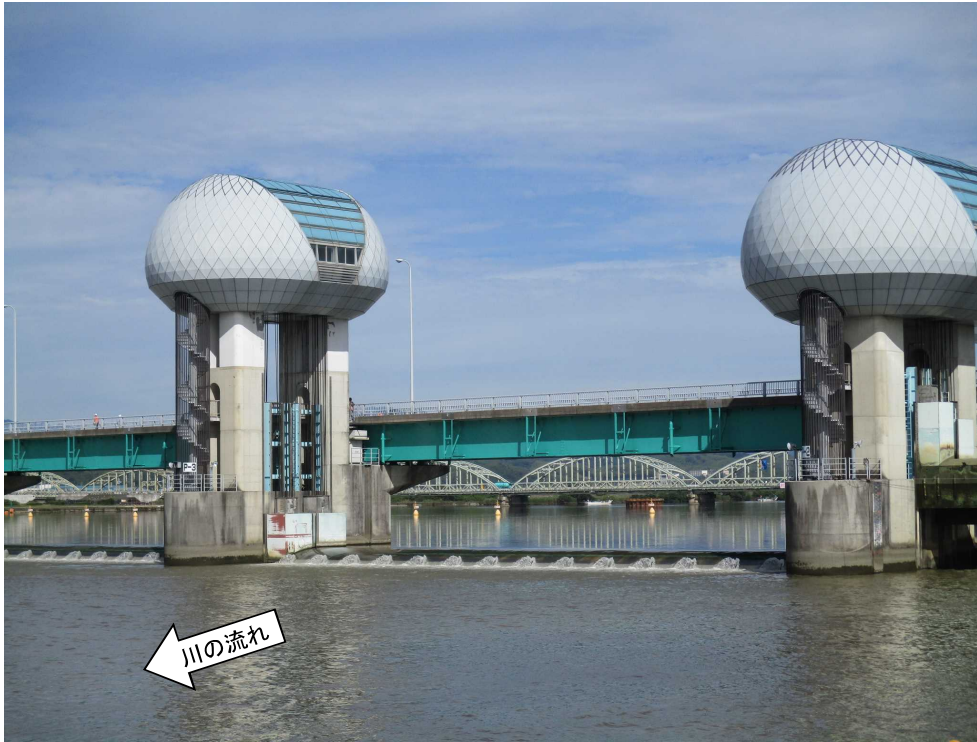
ゲート全開操作終了後の長良川河口堰（オーバーフロー操作に切り替え）  
6月5日 9時撮影

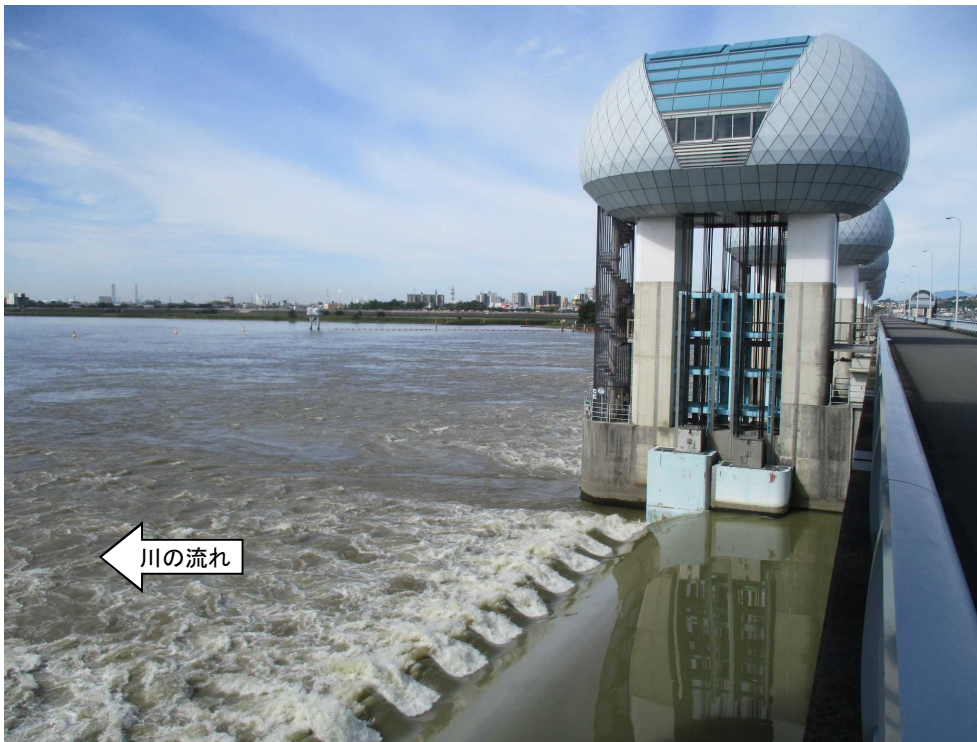
ゲート全開操作終了後の長良川河口堰（オーバーフロー操作に切り替え）  
6月5日 9時撮影

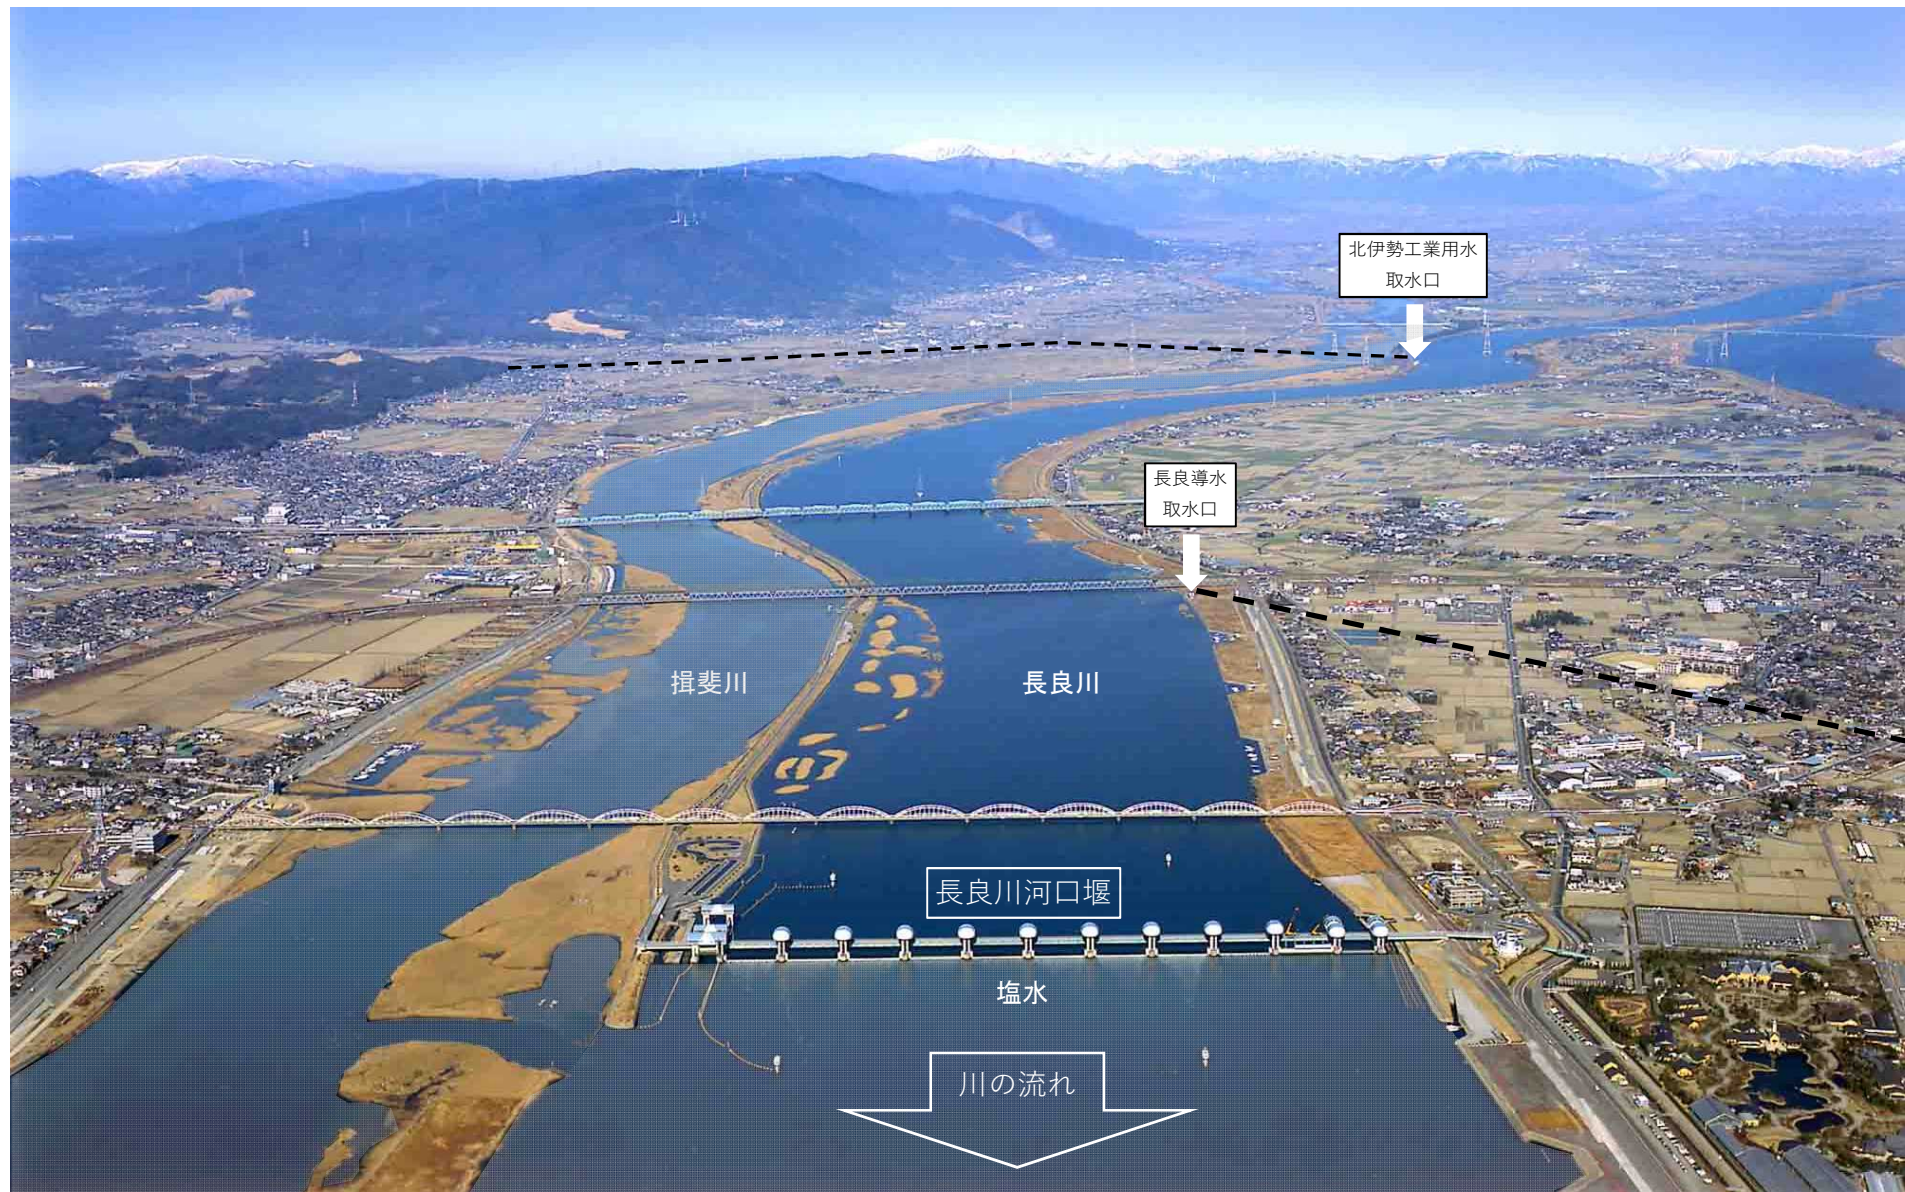
（参考資料1）

長良川河口堰と堰上流取水地点との関係（堰上流10kmの範囲）

長良川河口堰によって堰上流水域が淡水化され、新たに水道用水、工業用水の水が利用できるようになりました。また、かんがい用水、工業用水（既得）などの既得用水についても、安定した取水が可能となっています。

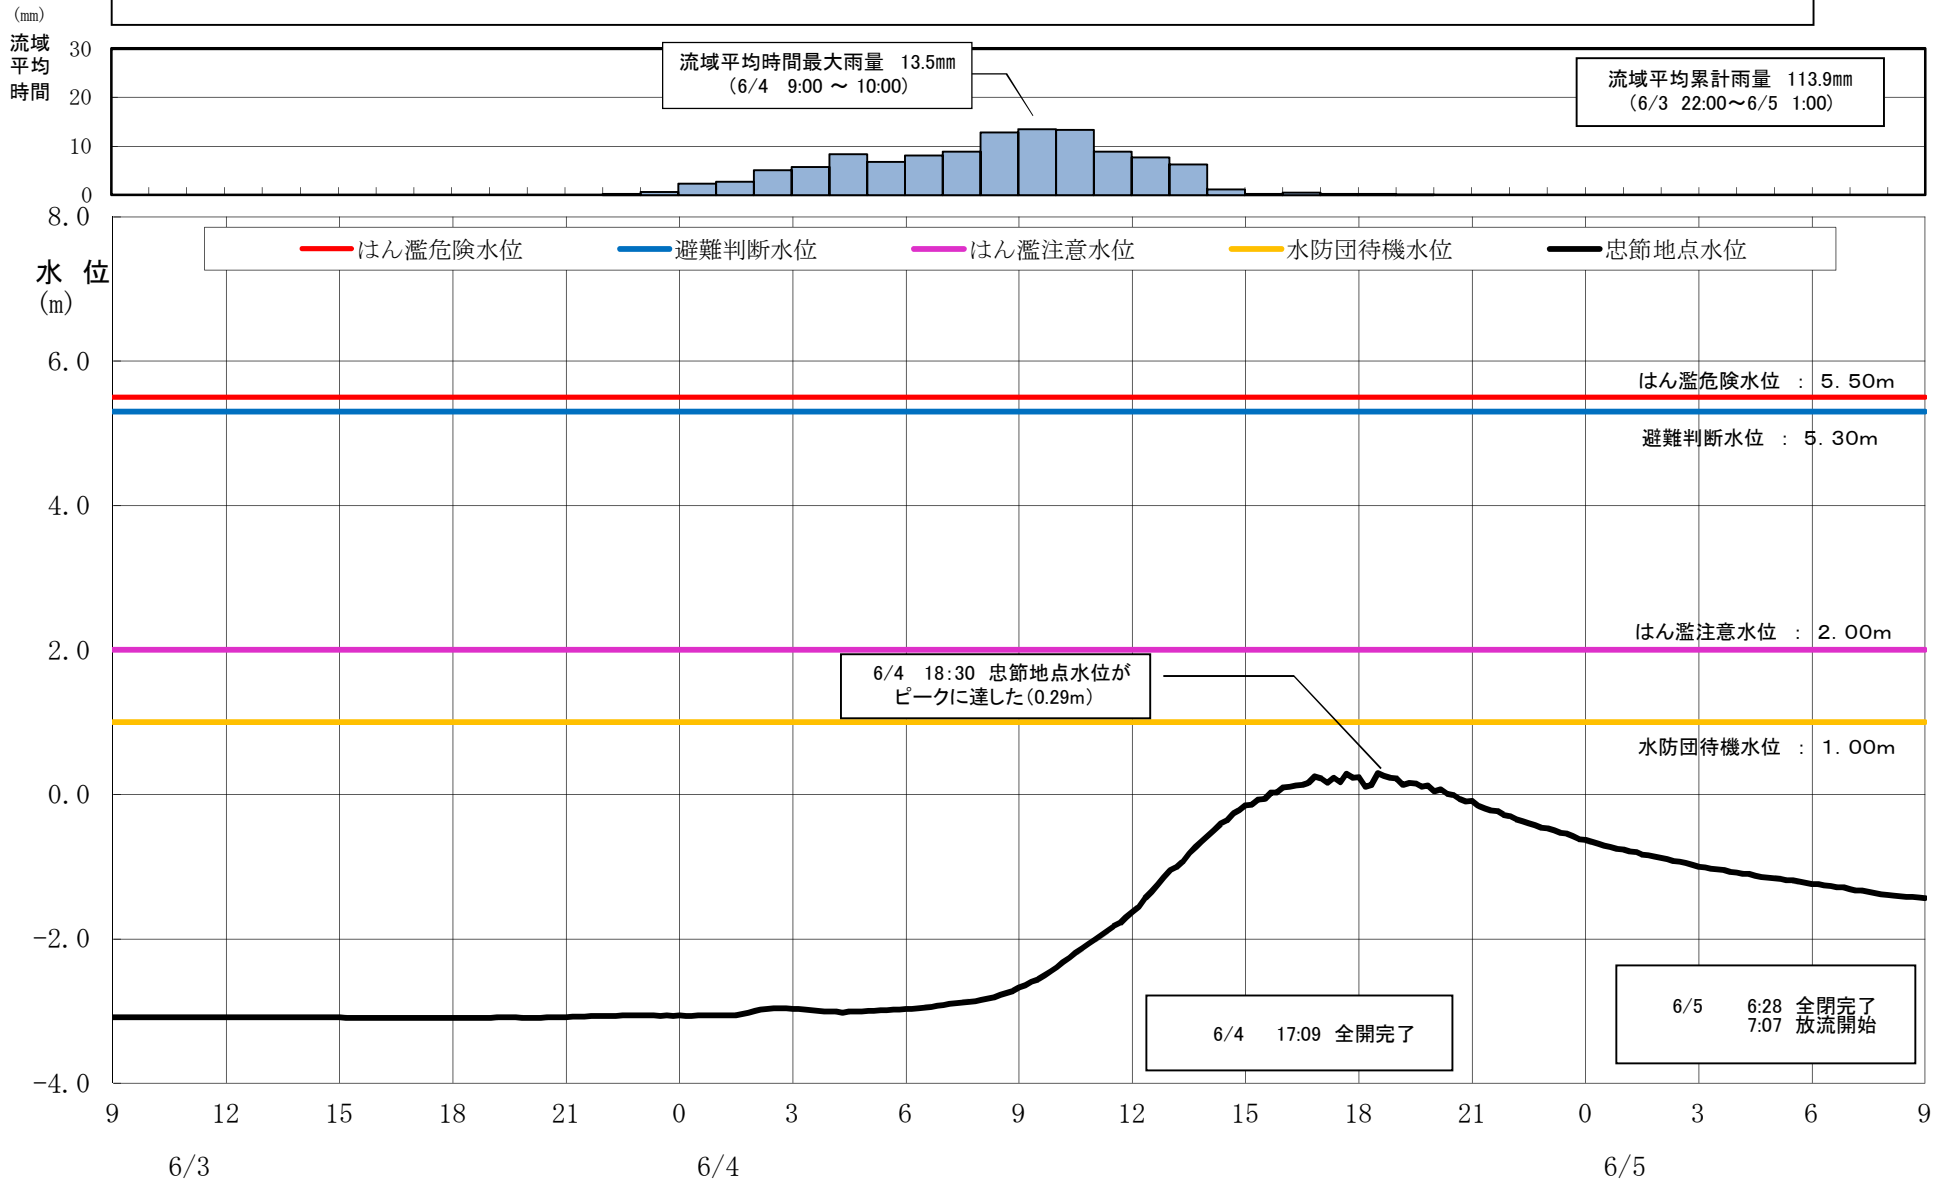
2021.06.04 堰上流基準地点(忠節地点)の河川水位

○長良川流域平均雨量 累計雨量 114mm (6月3日 22時~6月5日 1時)  
 ○忠節地点水位 最高水位 0.29m (6月4日 18:30) (T.P. +12.85m)
