お知らせ

長良川河口堰では洪水を安全に流下させるゲート全開操作を終了 ～塩水遡上を防止し安定取水確保のため平常時の操作に切り替え～

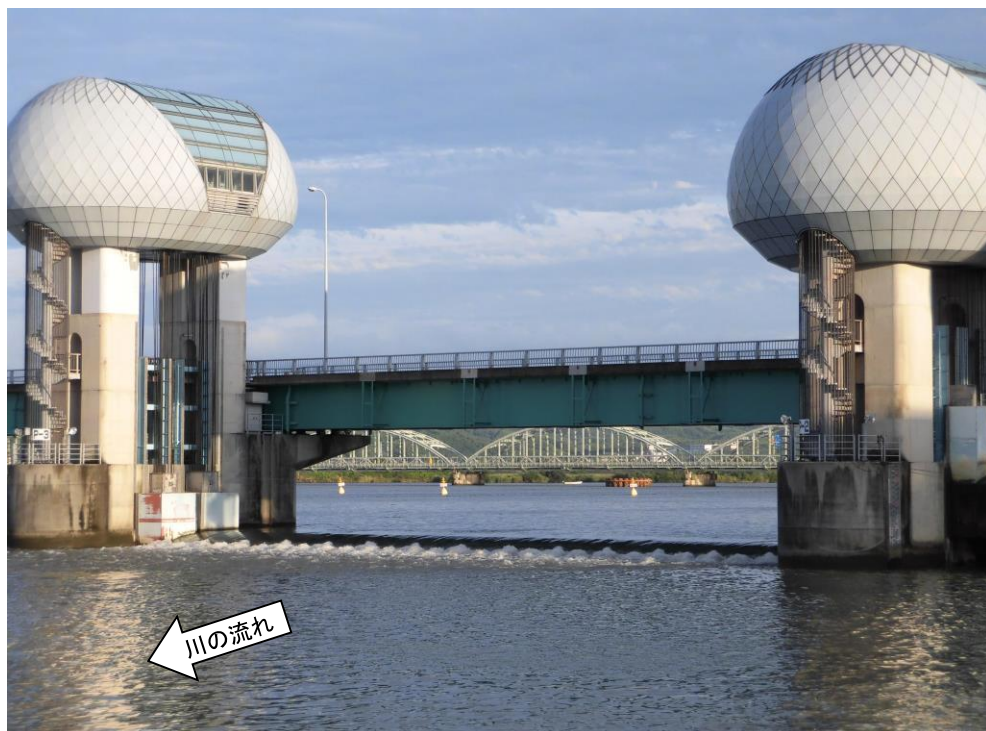
ゲート全開操作終了後の長良川河口堰（オーバーフロー操作に切り替え）
6月20日 5時撮影

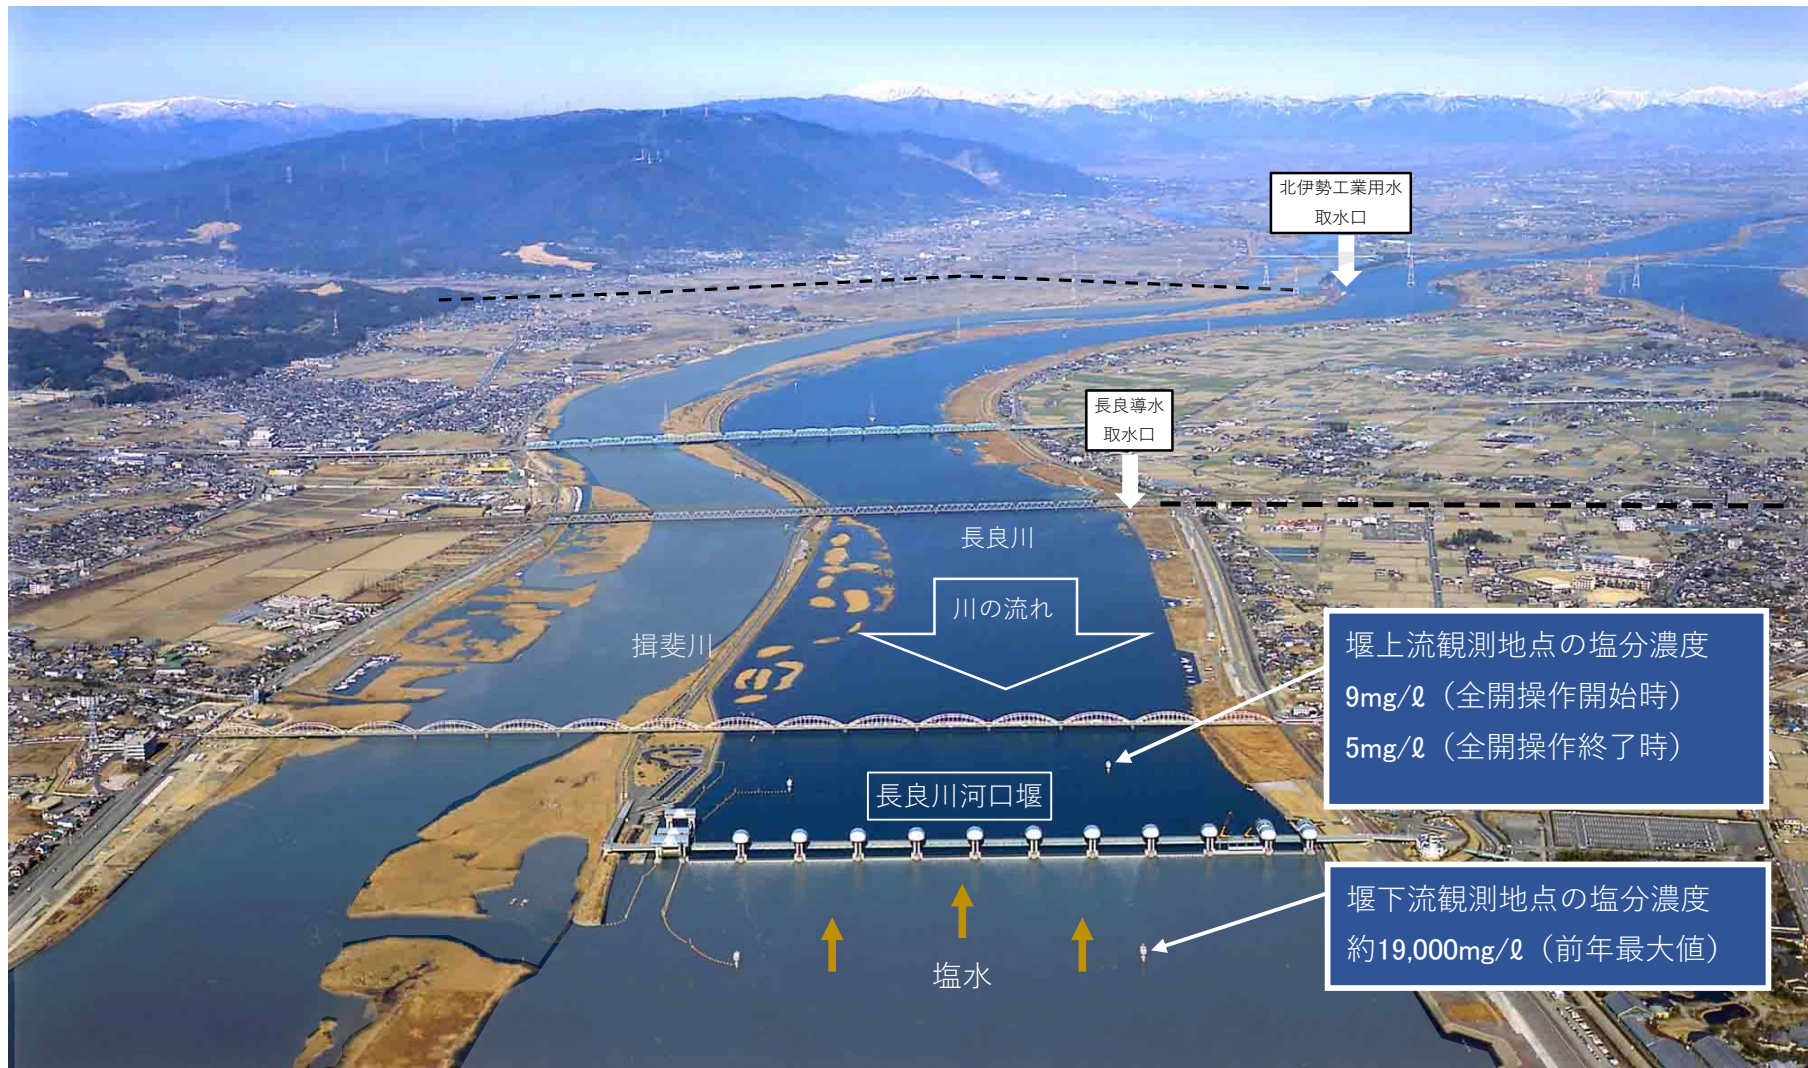
（参考資料2）

長良川河口堰と堰上流取水地点との関係（堰上流10kmの範囲）

長良川河口堰によって堰上流水域が淡水化され、新たに水道用水、工業用水の水が利用できるようになりました。また、かんがい用水、工業用水（既得）などの既得用水についても、安定した取水が可能となっています。飲用に適する塩分濃度は200mg/L以下、工業用では20mg/L以下であり堰上流部ではこれらの基準を満足しています。

※写真上の塩水の着色はイメージです。

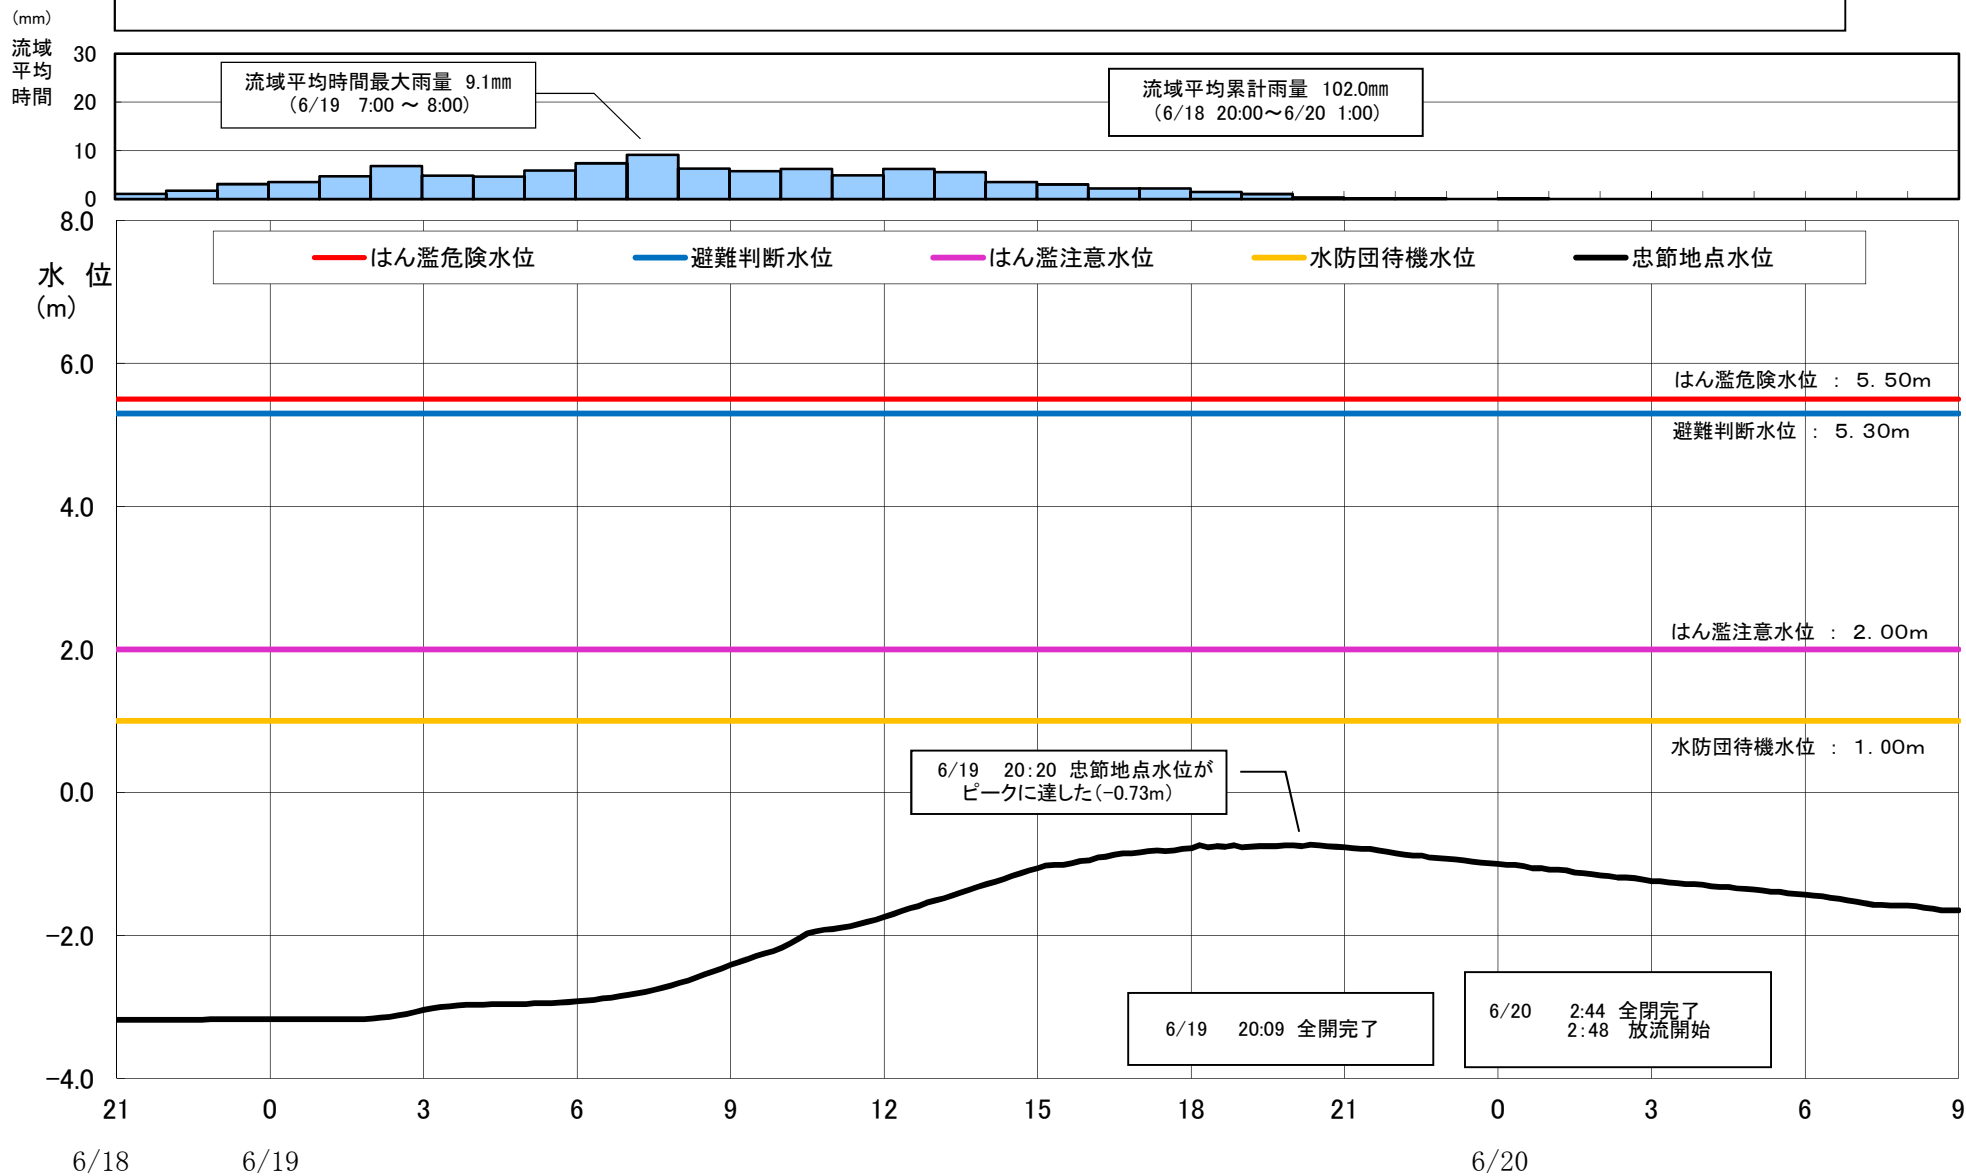
2020.06.19 堰上流基準地点(忠節地点)の河川水位

○長良川流域平均雨量 累計雨量 102mm (6月18日 20時~6月20日 1時)

○忠節地点水位 最高水位 -0.73m (6月19日 20:20) (T.P. +11.83m)
