お知らせ

長良川河口堰では洪水を安全に流下させるゲート全開操作を終了 ～塩水遡上を防止し安定取水確保のため平常時の操作に切り替え～

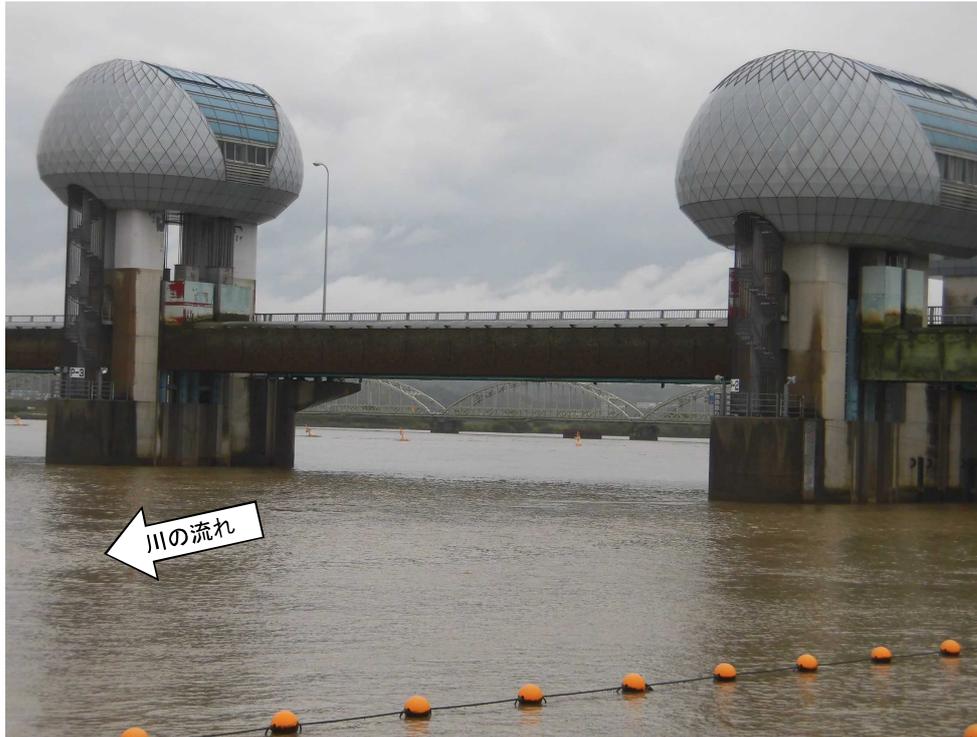
8月14日 7時撮影

ゲート全開操作開始後の長良川河口堰（堰下流側）

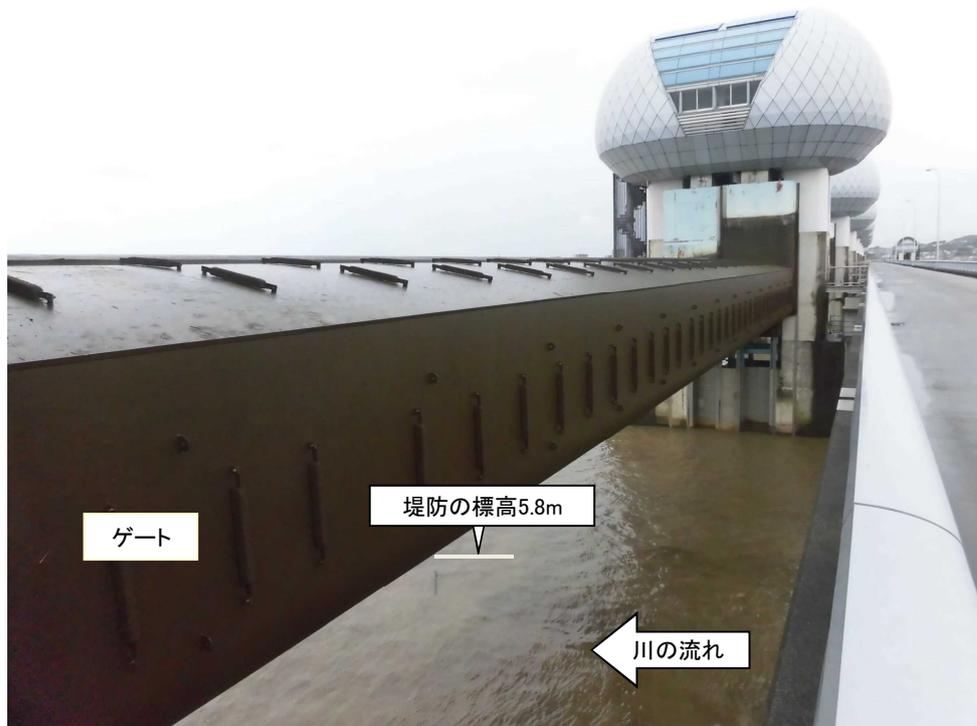
8月14日 7時撮影

ゲート全開操作開始後の長良川河口堰（堤防より高い位置にゲートを引き上げ）

洪水時には全てのゲートを堤防高（標高5.8m）より高く引き上げ、洪水の流下に支障とならないようにゲートの全開操作を行います。

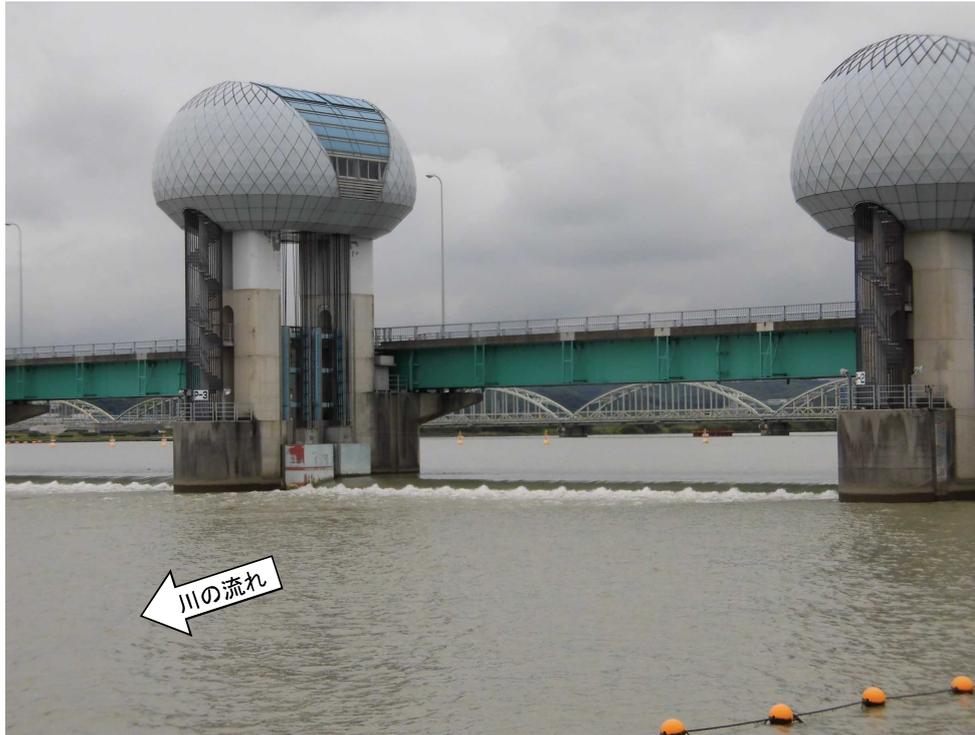
ゲート全開操作終了後の長良川河口堰（オーバーフロー操作に切り替え）
8月16日 17時撮影

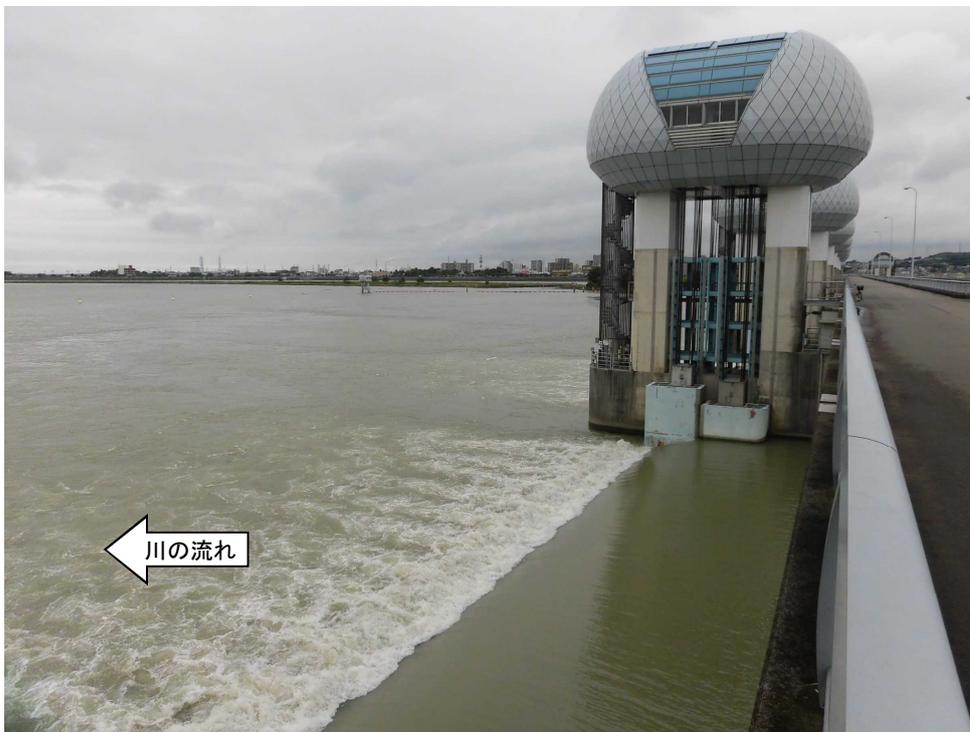
ゲート全開操作終了後の長良川河口堰（オーバーフロー操作に切り替え）
8月16日 17時撮影

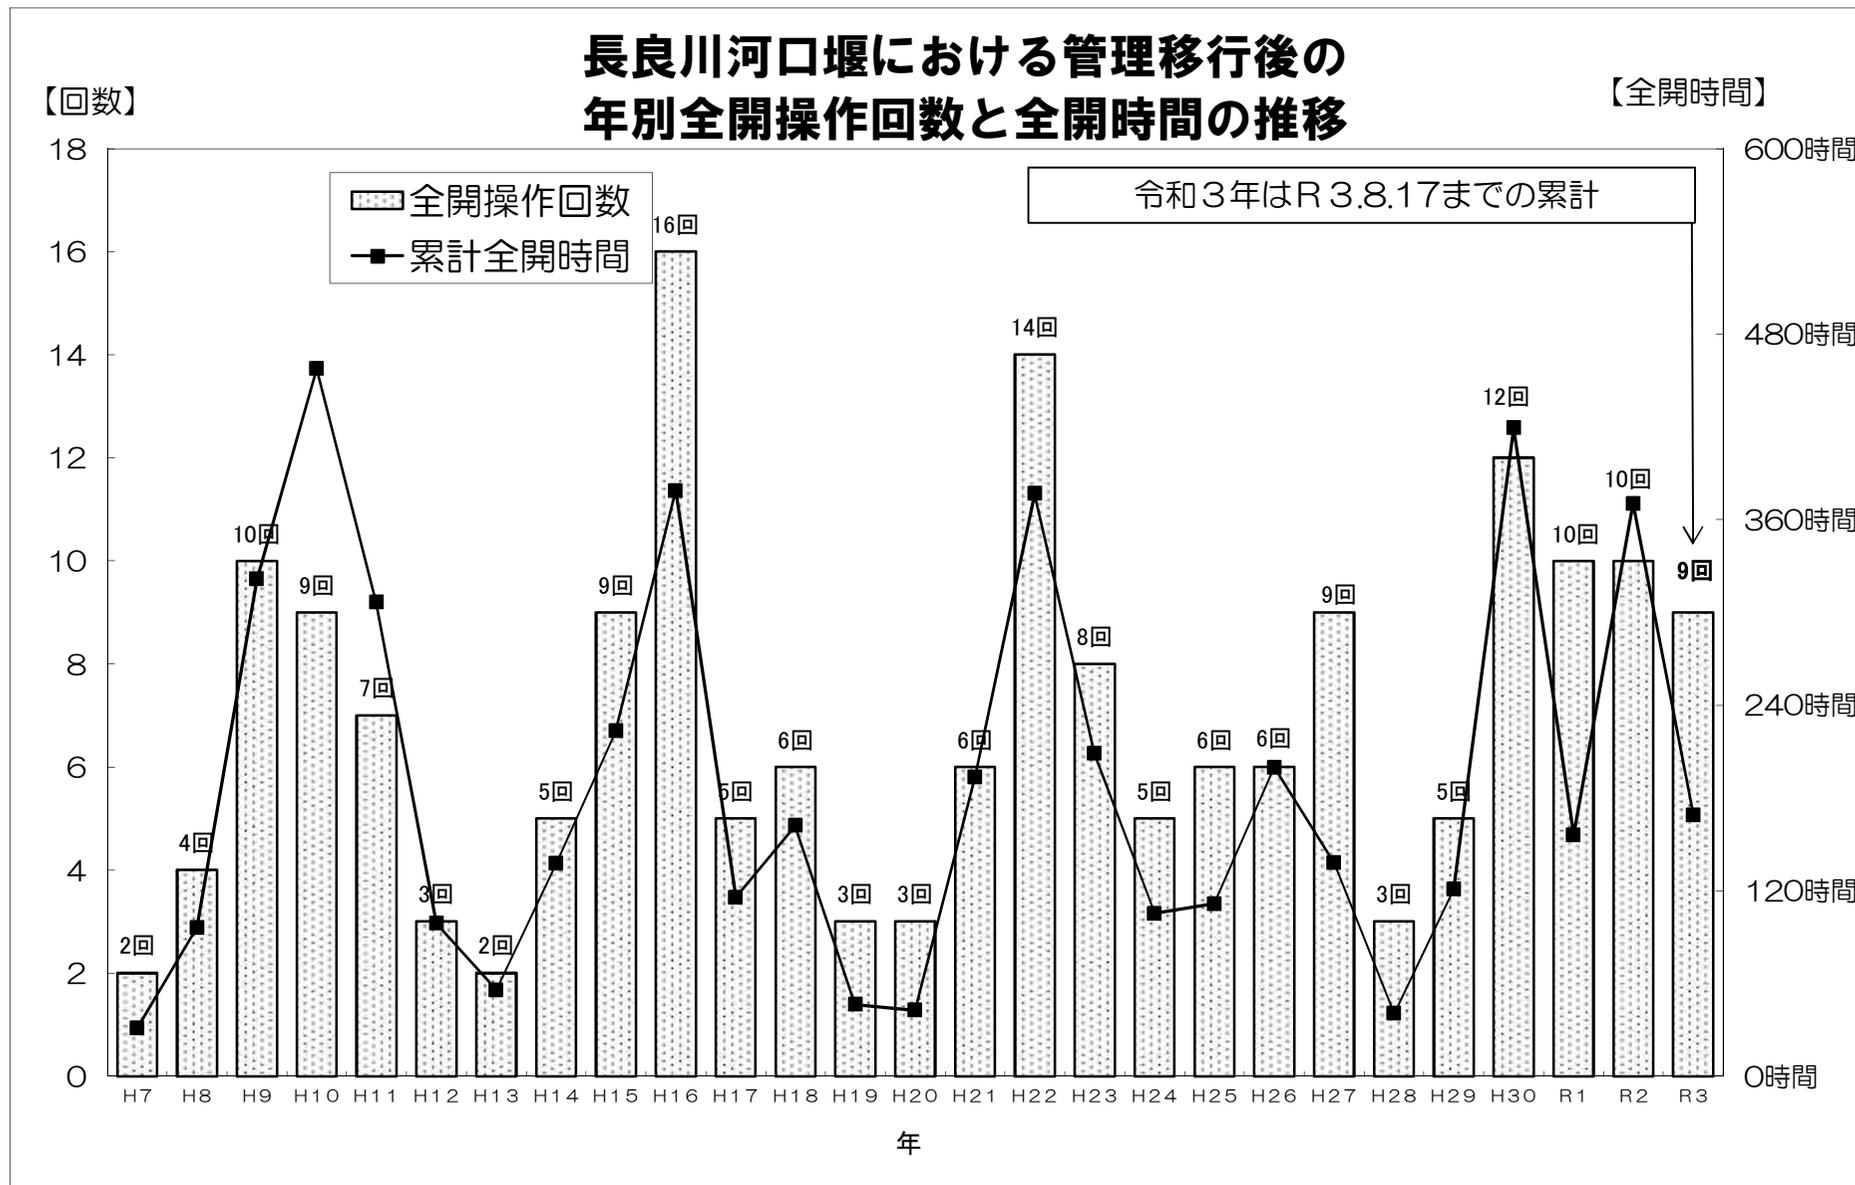
※R3.8.17までの全開操作回数: **187回**
※累計全開時間: 5082時間 58分

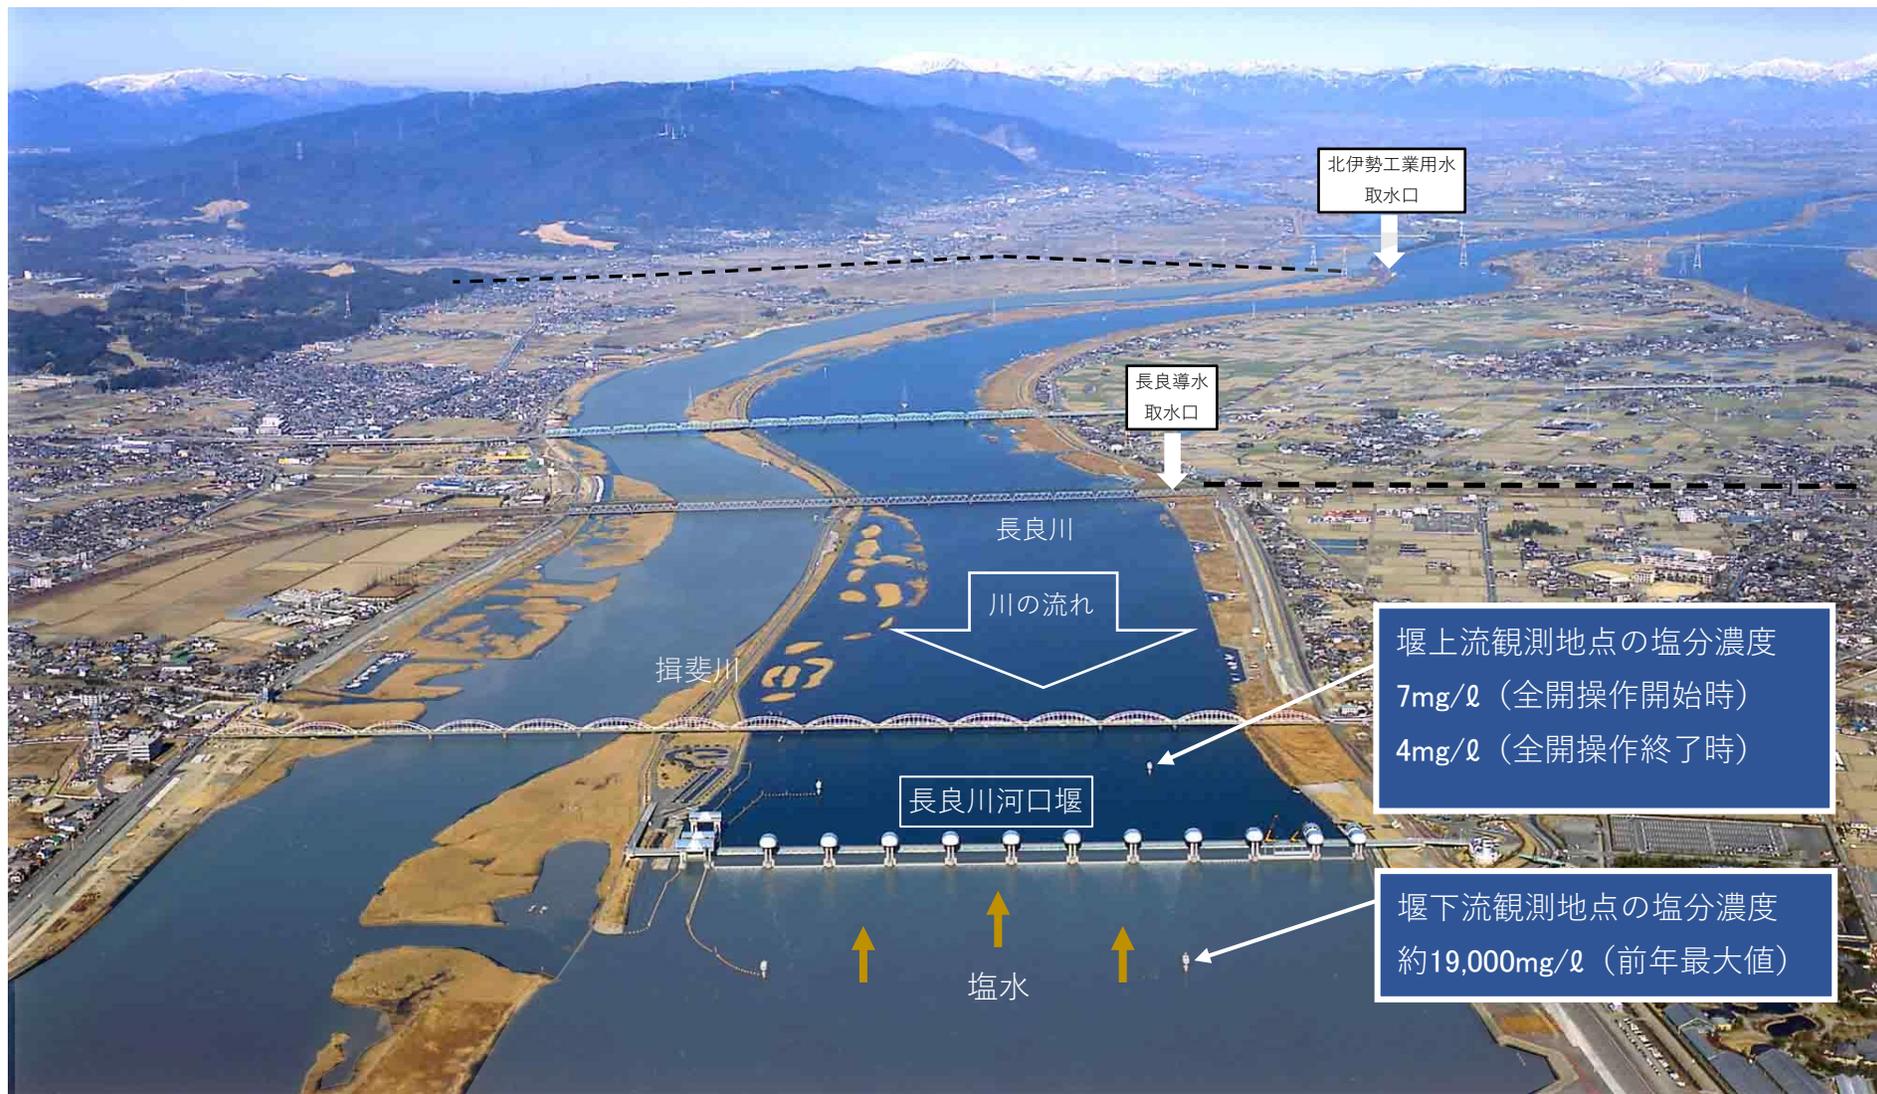
（参考資料2）

長良川河口堰と堰上流取水地点との関係（堰上流10kmの範囲）

長良川河口堰によって堰上流水域が淡水化され、新たに水道用水、工業用水の水が利用できるようになりました。また、かんがい用水、工業用水（既得）などの既得用水についても、安定した取水が可能となっています。飲用に適する塩分濃度は200mg/l以下、工業用では20mg/l以下であり堰上流部ではこれらの基準を満足しています。

※写真上の塩水の着色はイメージです。

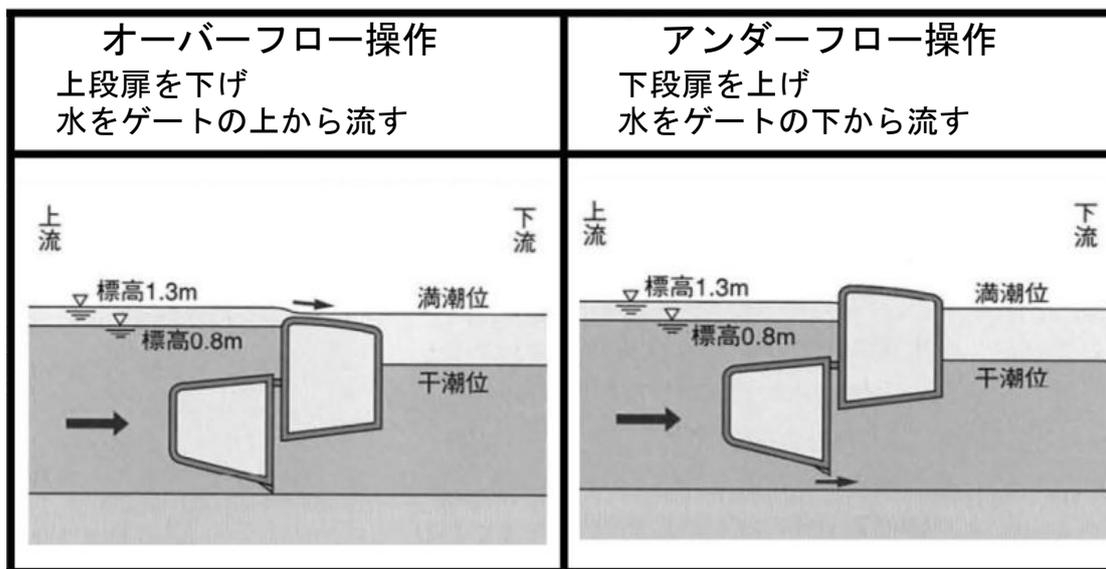
ゲート操作状況

平常時の操作

河川環境の保全に配慮し、河川水をゲートの上から流すオーバーフロー操作と、ゲートの下を流すアンダーフロー操作を行い、常に河川水を流下させるとともに、塩水の遡上を防止しています。塩水の遡上を防止することで安定的な取水が可能です。

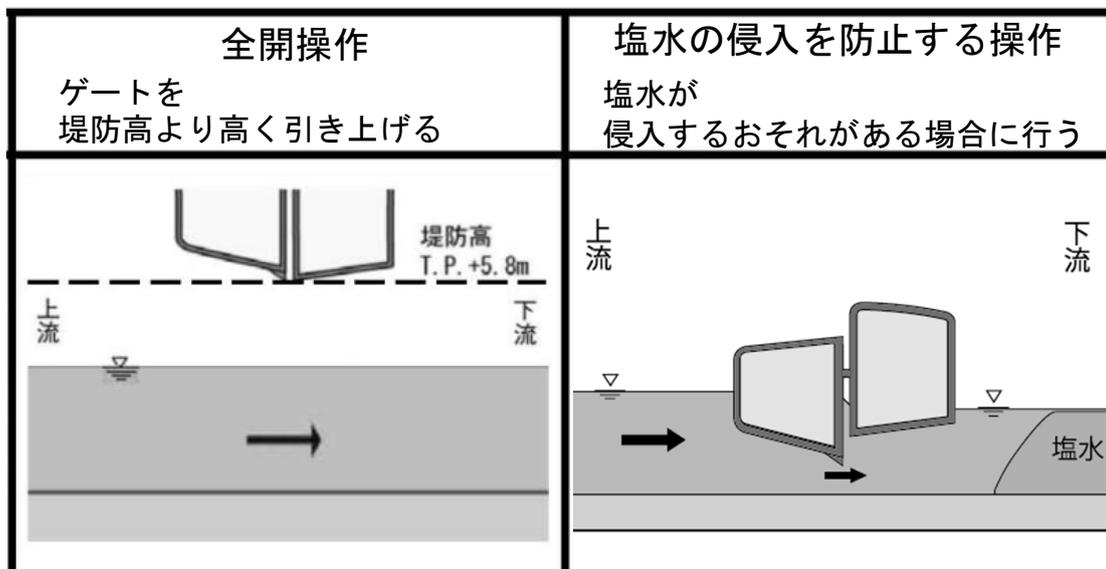
ゲート操作状況

洪水時の操作

また、下流水位の条件などにより塩水が堰より上流に浸入するおそれがある場合には、塩水の浸入を防止する操作を行います。

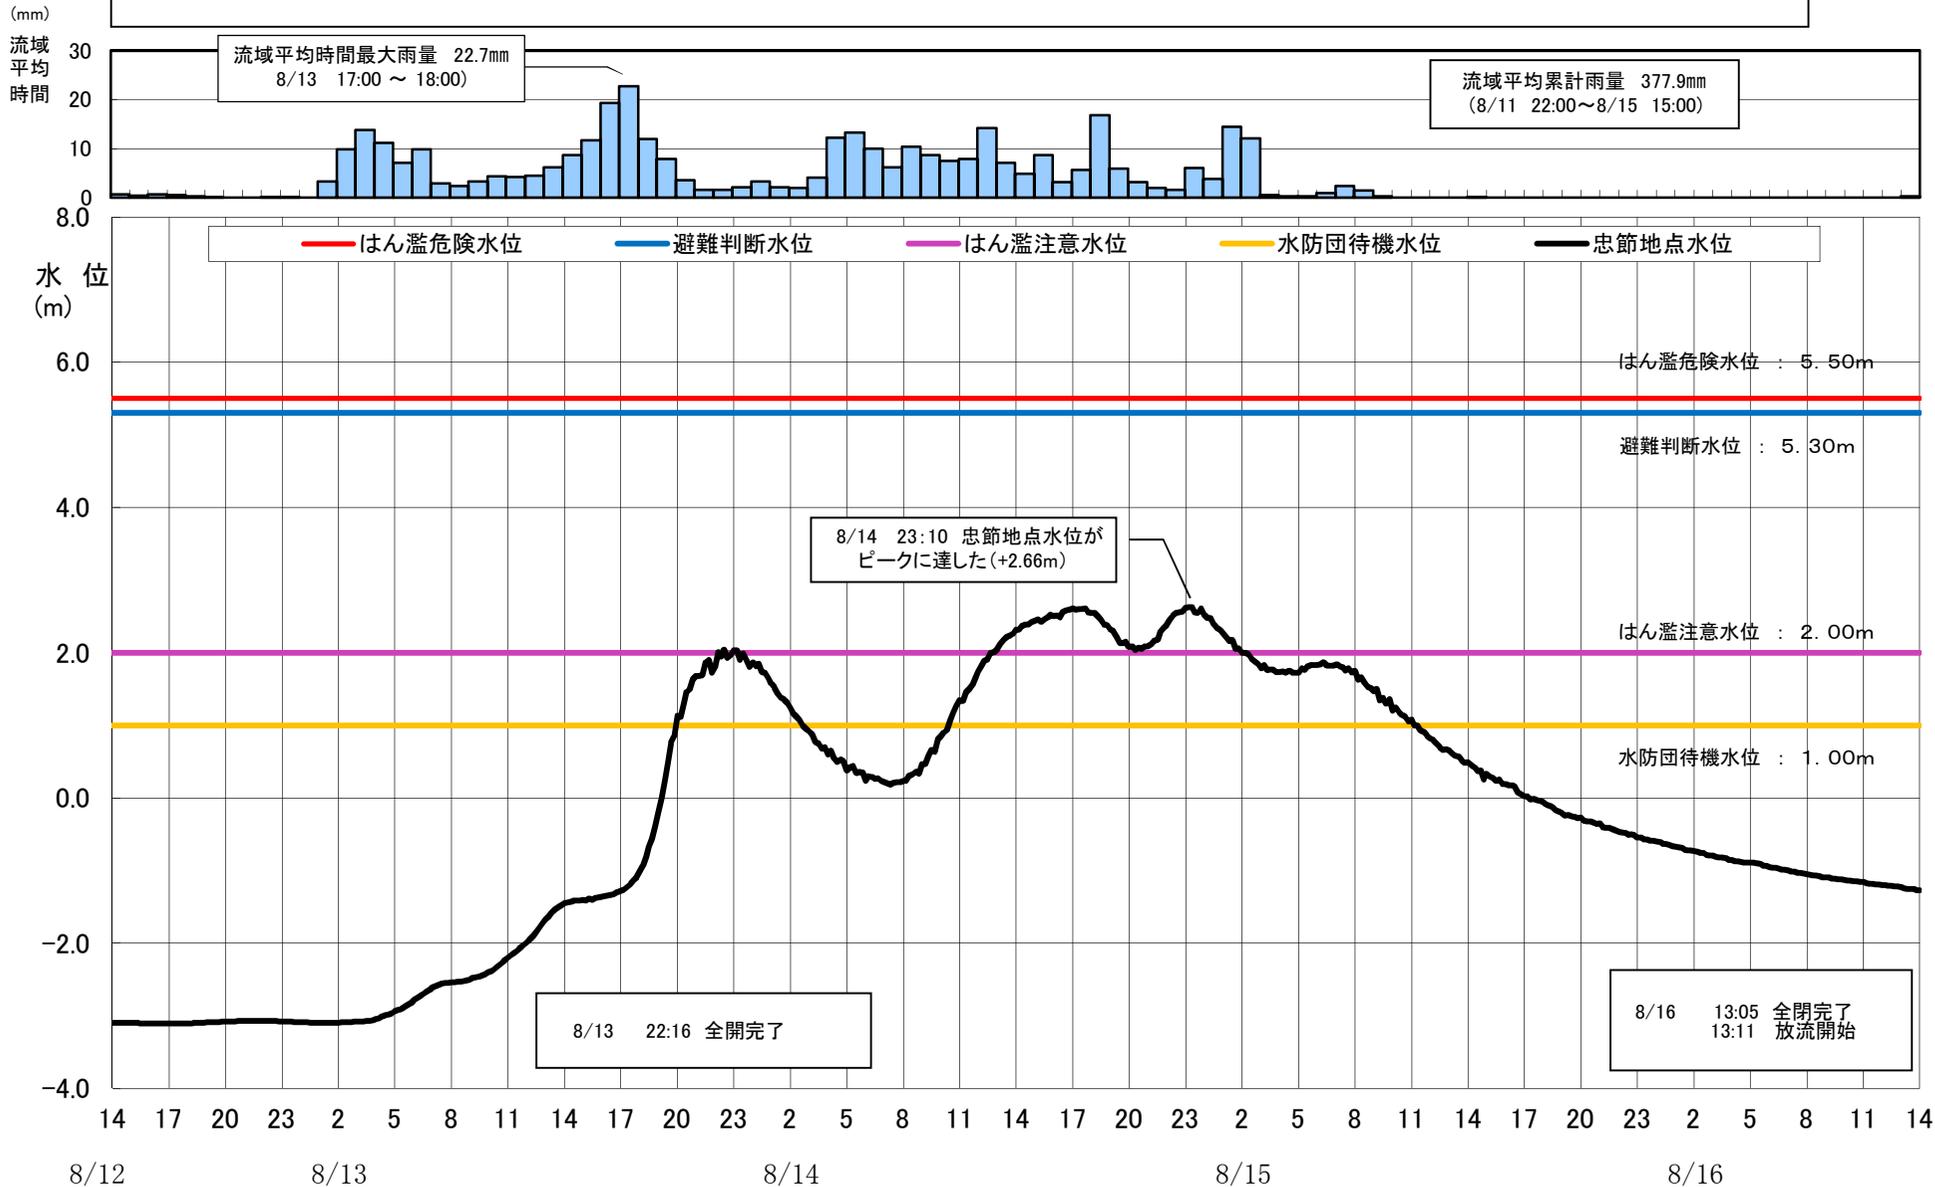
2021.08.12~16 堰上流基準地点(忠節地点)の河川水位

○長良川流域平均雨量 累計雨量 378mm (8月11日 22時~8月15日15時)
 ○忠節地点水位 最高水位 +2.66m (8月14日 23:10) (T.P. +15.22m)
