お知らせ

長良川河口堰では洪水を安全に流下させるゲート全開操作を終了 ～塩水遡上を防止し安定取水確保のため平常時の操作に切り替え～

令和3年8月20日
独立行政法人 水資源機構 長良川河口堰管理所

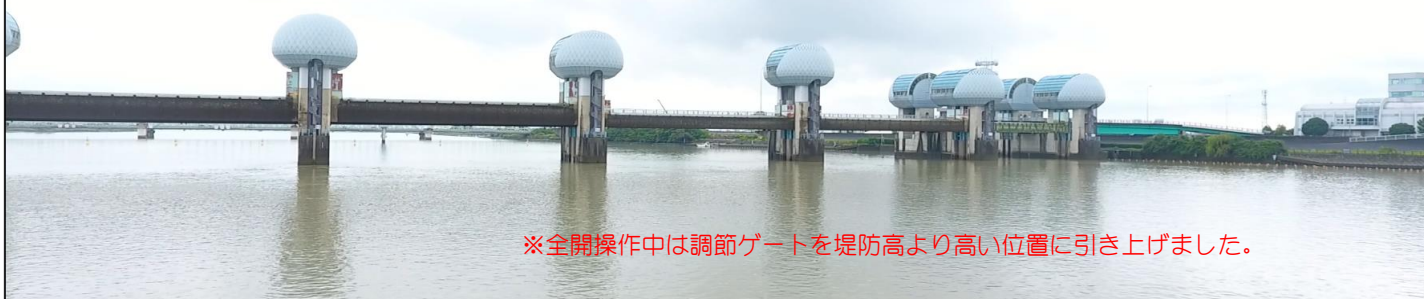
（8月19日11時ドローン撮影）

ゲート全開操作中の長良川河口堰（下流より撮影）

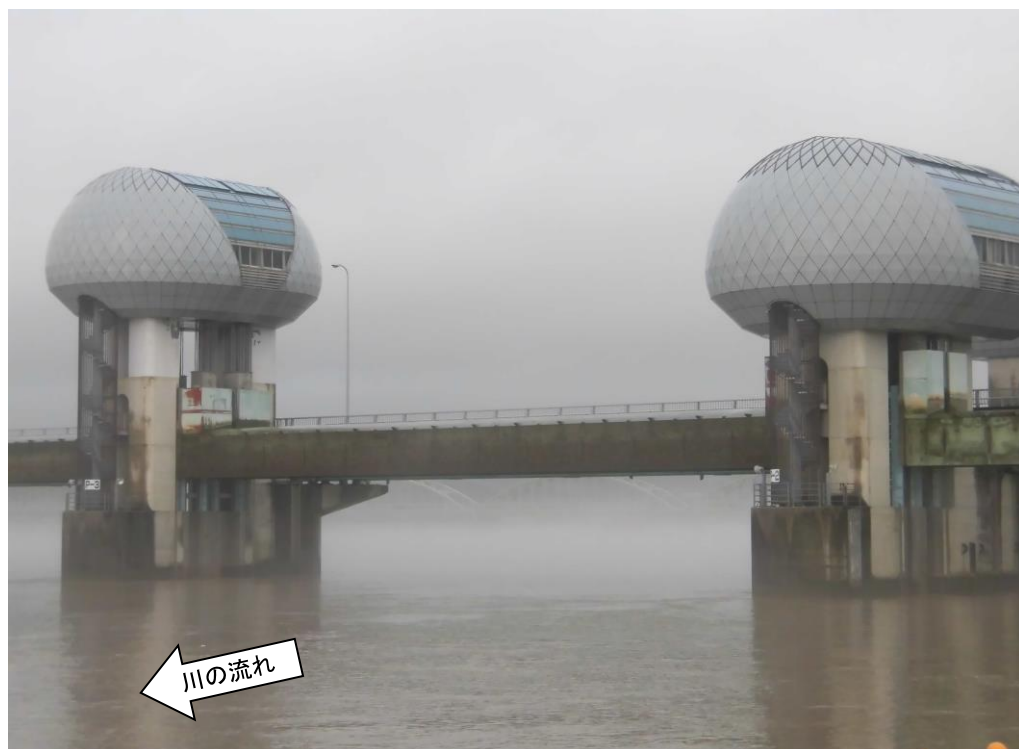
8月18日 6時撮影

ゲート全開操作開始後の長良川河口堰（堰下流側）

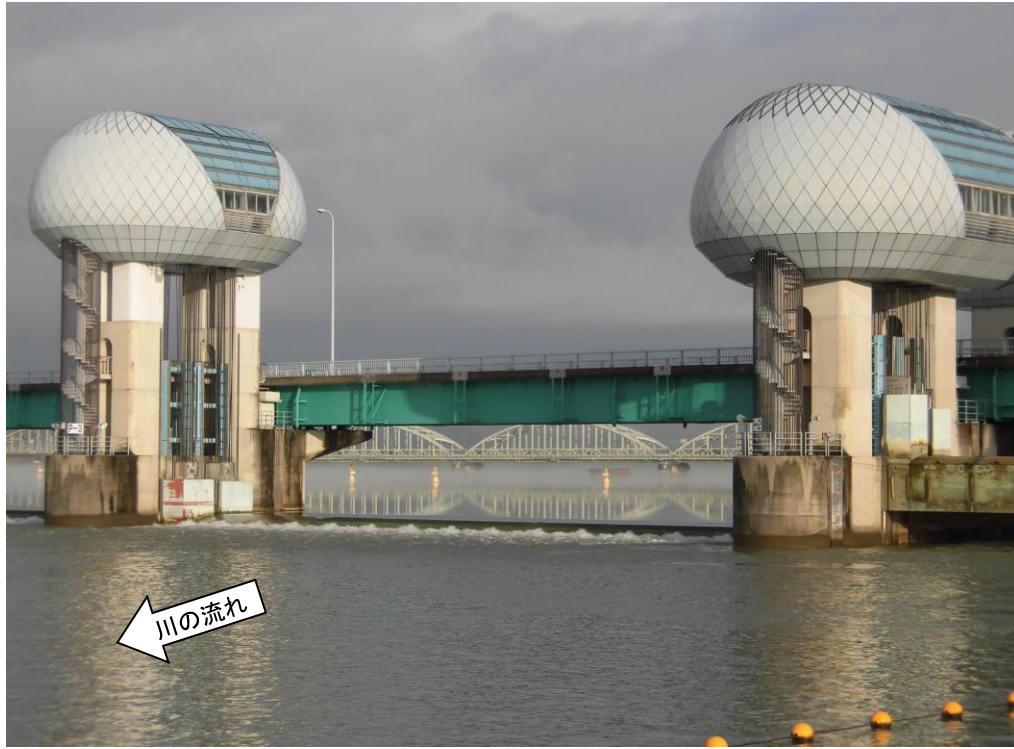
ゲート全開操作終了後の長良川河口堰（オーバーフロー操作に切り替え）
8月20日6時撮影

河川環境の保全に配慮し、河川水をゲートの上から流すオーバーフロー操作と、ゲートの下を流すアンダーフロー操作を行い、常に河川水を流下させるとともに、塩水の遡上を防止しています。塩水の遡上を防止することで安定的な取水が可能です。

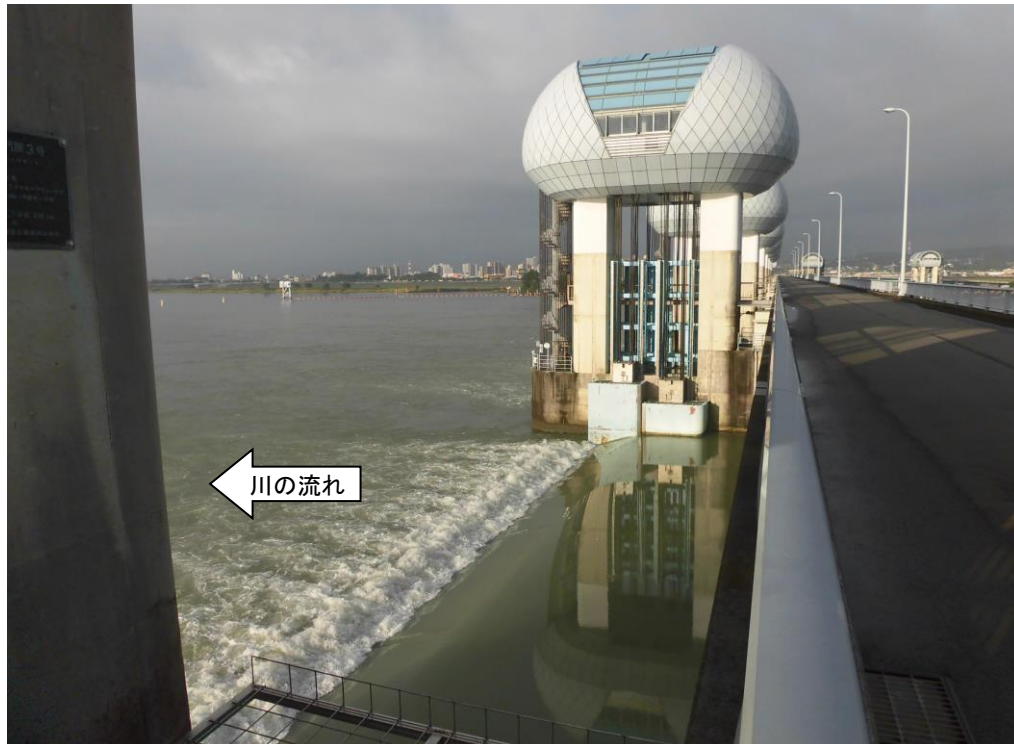
ゲート全開操作終了後の長良川河口堰（オーバーフロー操作に切り替え）
8月20日 6時撮影

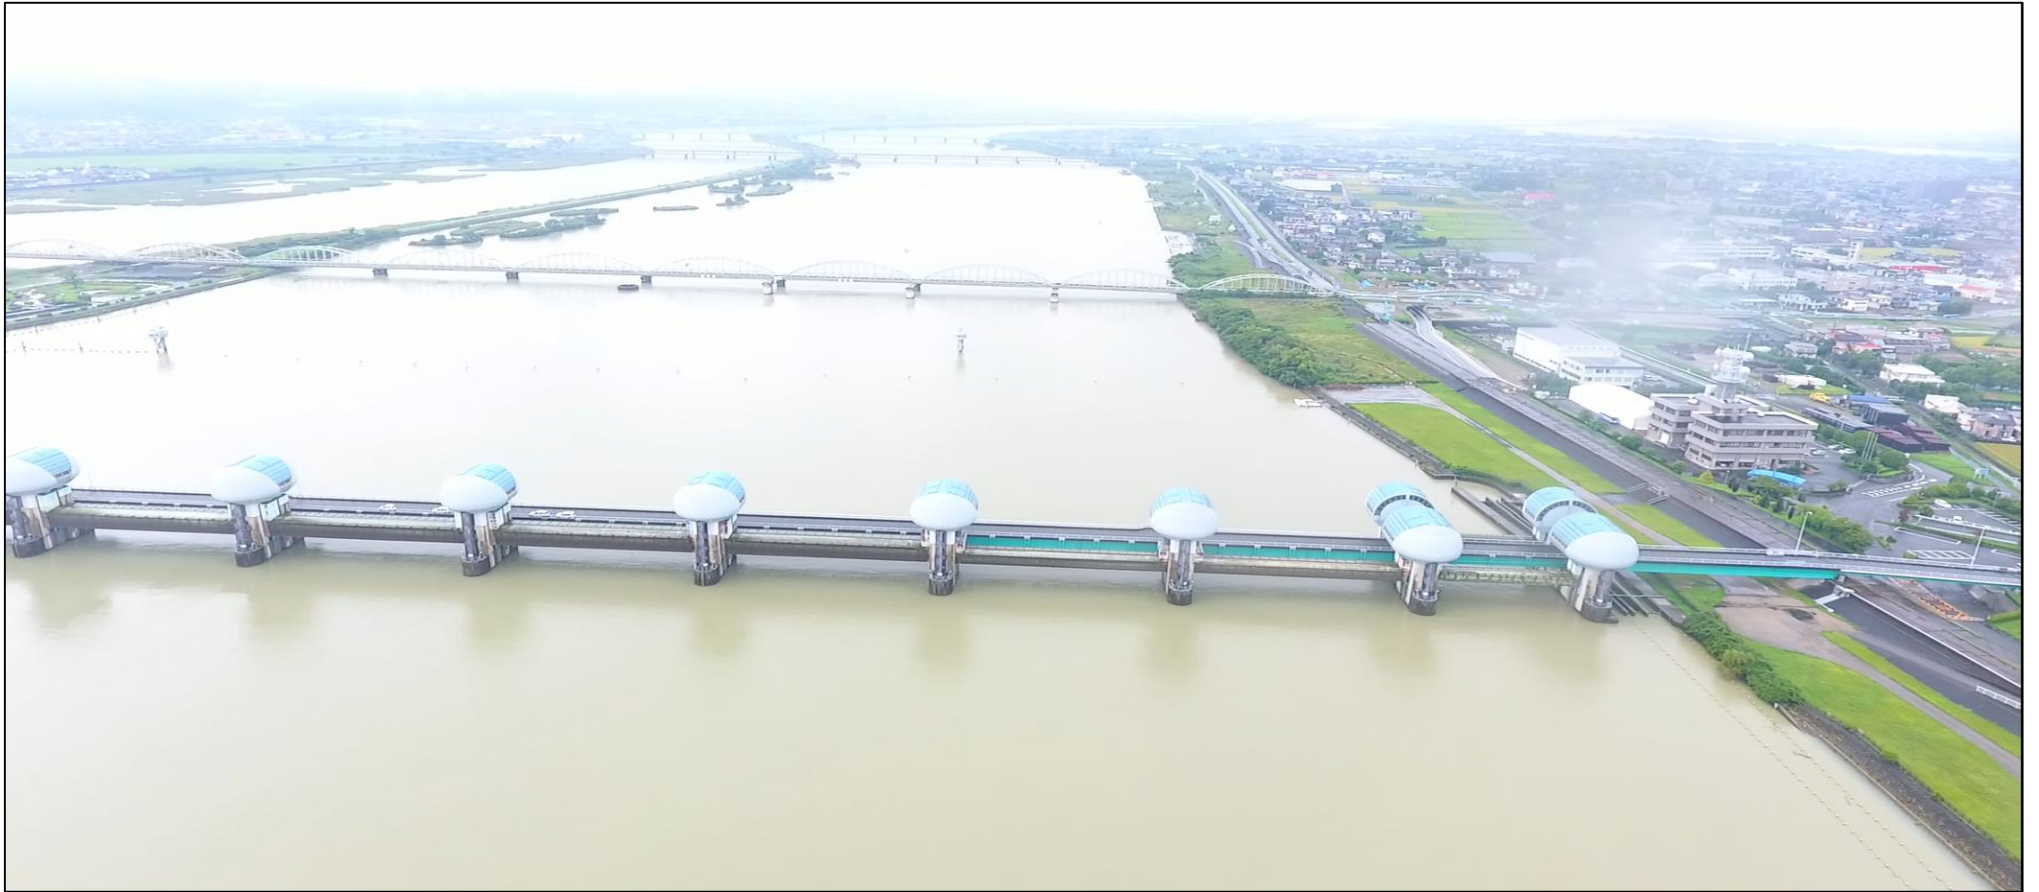
(8月19日15時撮影)

ゲート全開時の長良川河口堰(堰下流側)

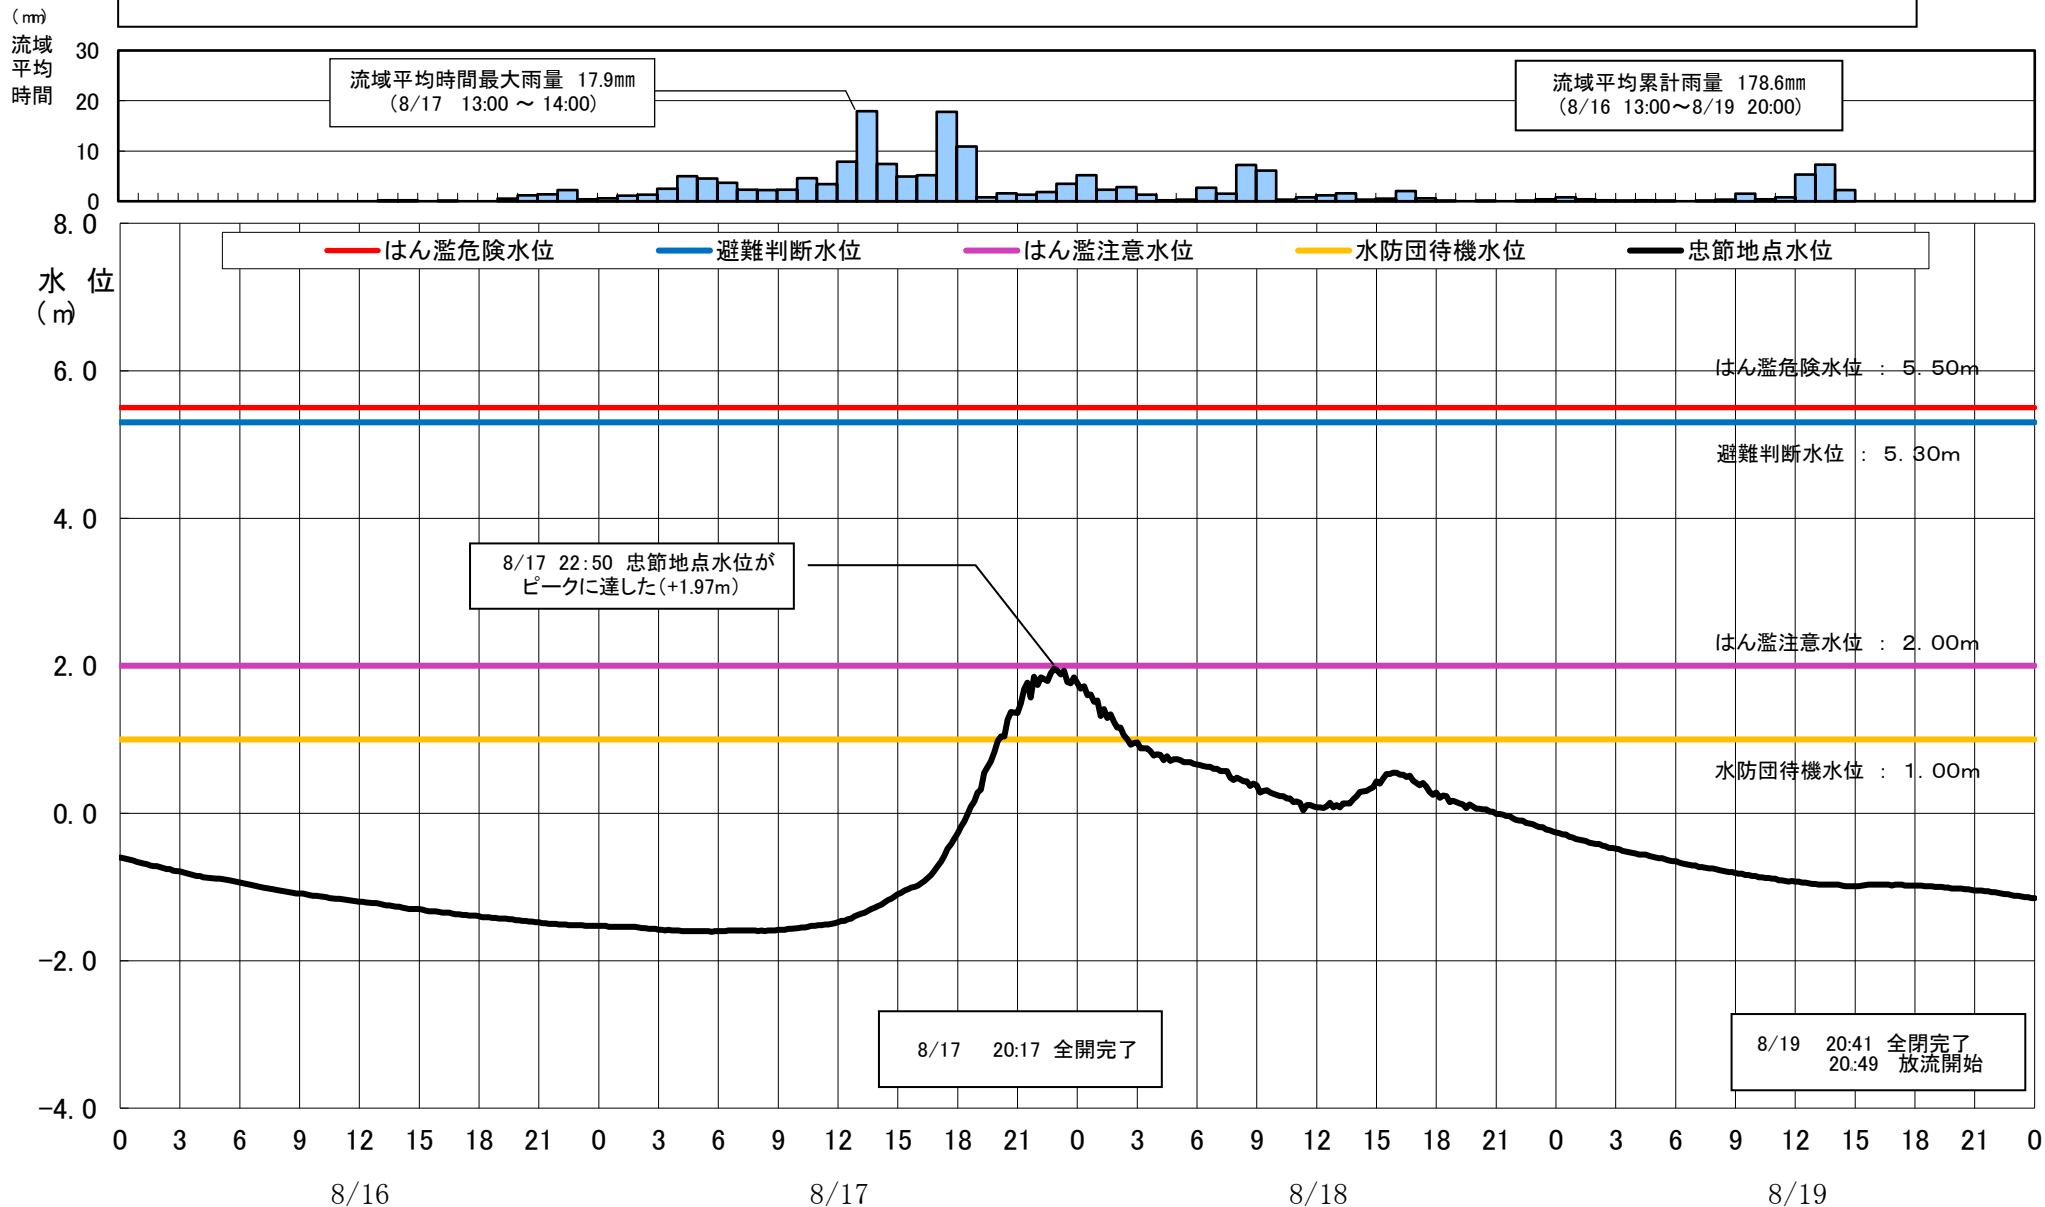
2021. 08. 16~19 堰上流基準地点(忠節地点)の河川水位

○長良川流域平均雨量 累計雨量 179mm (8月16日 13時~8月19日 20時)
○忠節地点水位 最高水位 +1.97m (8月17日 22:50) (T.P. +14.53m)
