# お 知 ら せ

## 長良川河口堰では洪水を安全に流下させるゲート全開操作を終了 ～塩水遡上を防止し安定取水確保のため平常時の操作に切り替え～

令和4年9月22日  
独立行政法人 水資源機構 長良川河口堰管理所

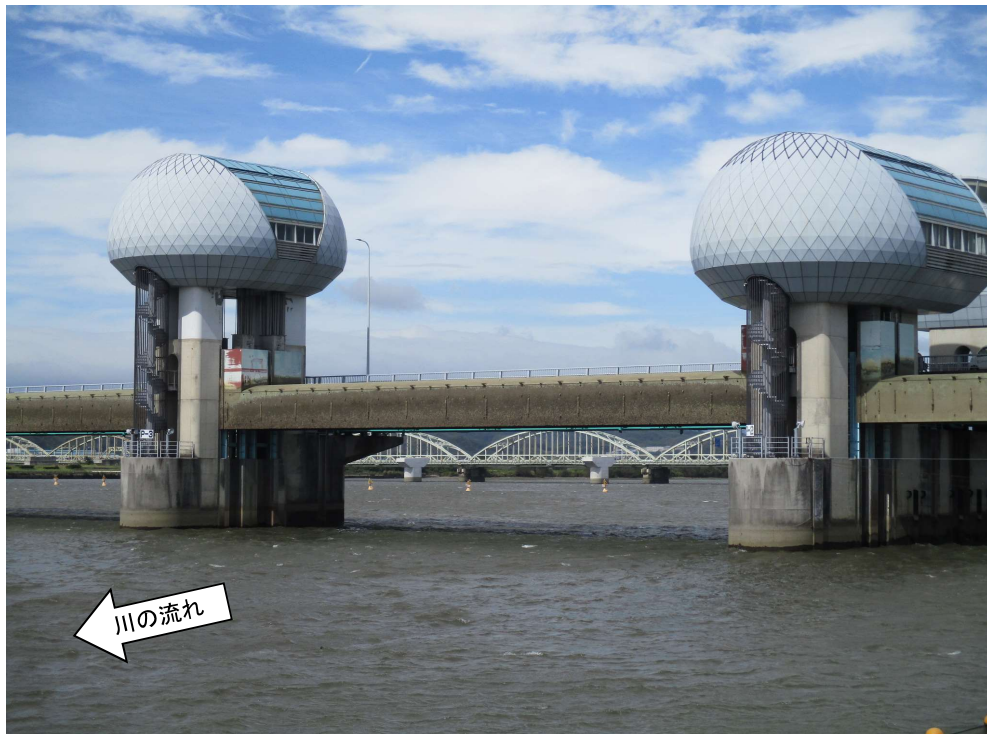
9月20日10時撮影

堰下流側

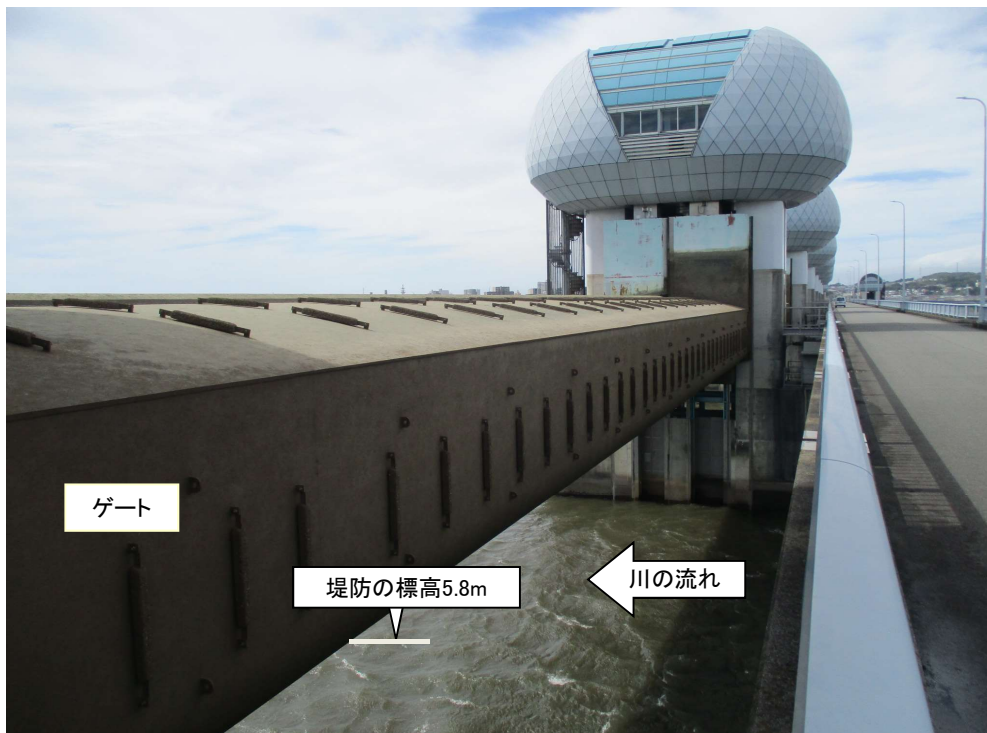
堤防より高い位置にゲートを引き上げ

洪水時には全てのゲートを堤防高(標高5.8m)より高く引き上げ、洪水の流下に支障とならないようにゲートの全開操作を行います。

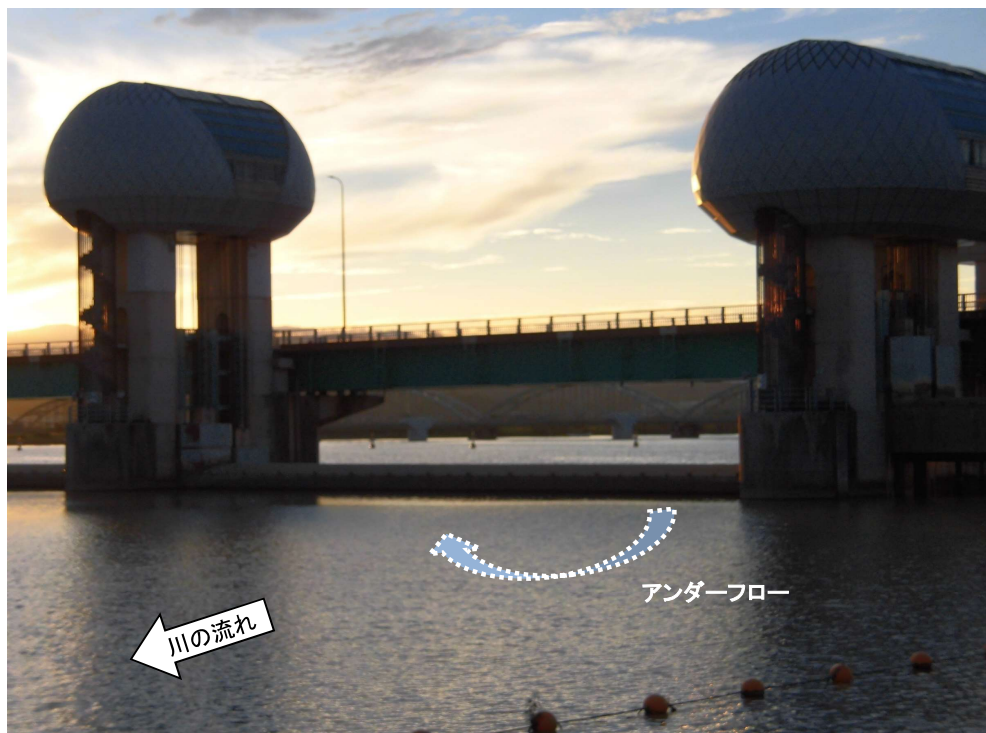
9月21日18時撮影

## 堰下流側 アンダーフロー操作に切り替え

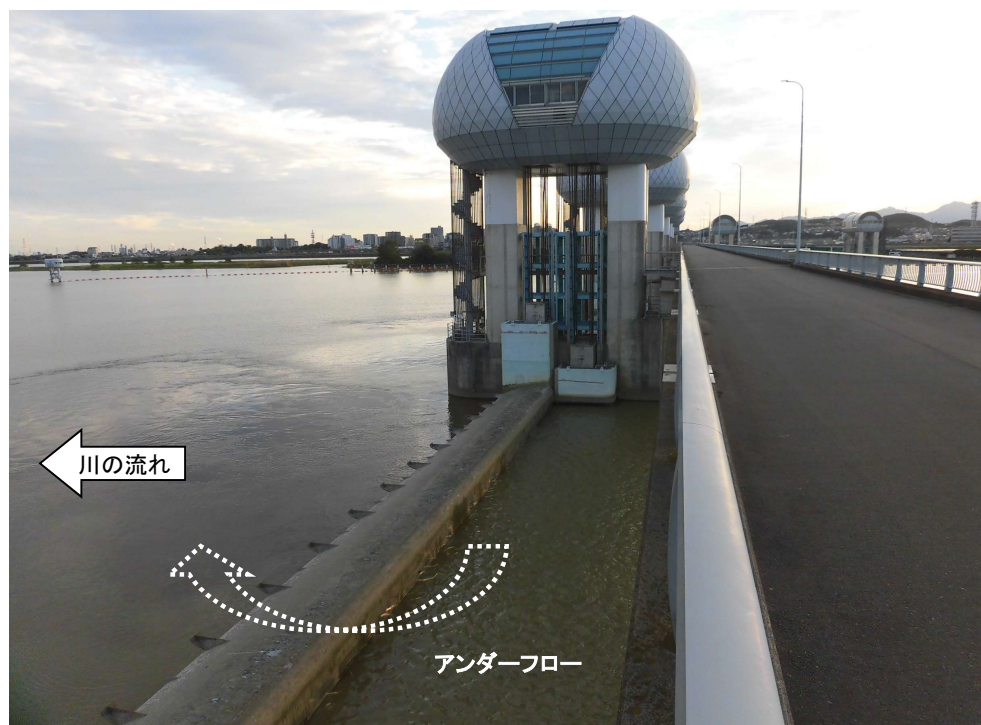
## アンダーフロー操作に切り替え

\* アンダーフロー操作時に流木等を除去し、オーバーフロー操作に切替える予定です。

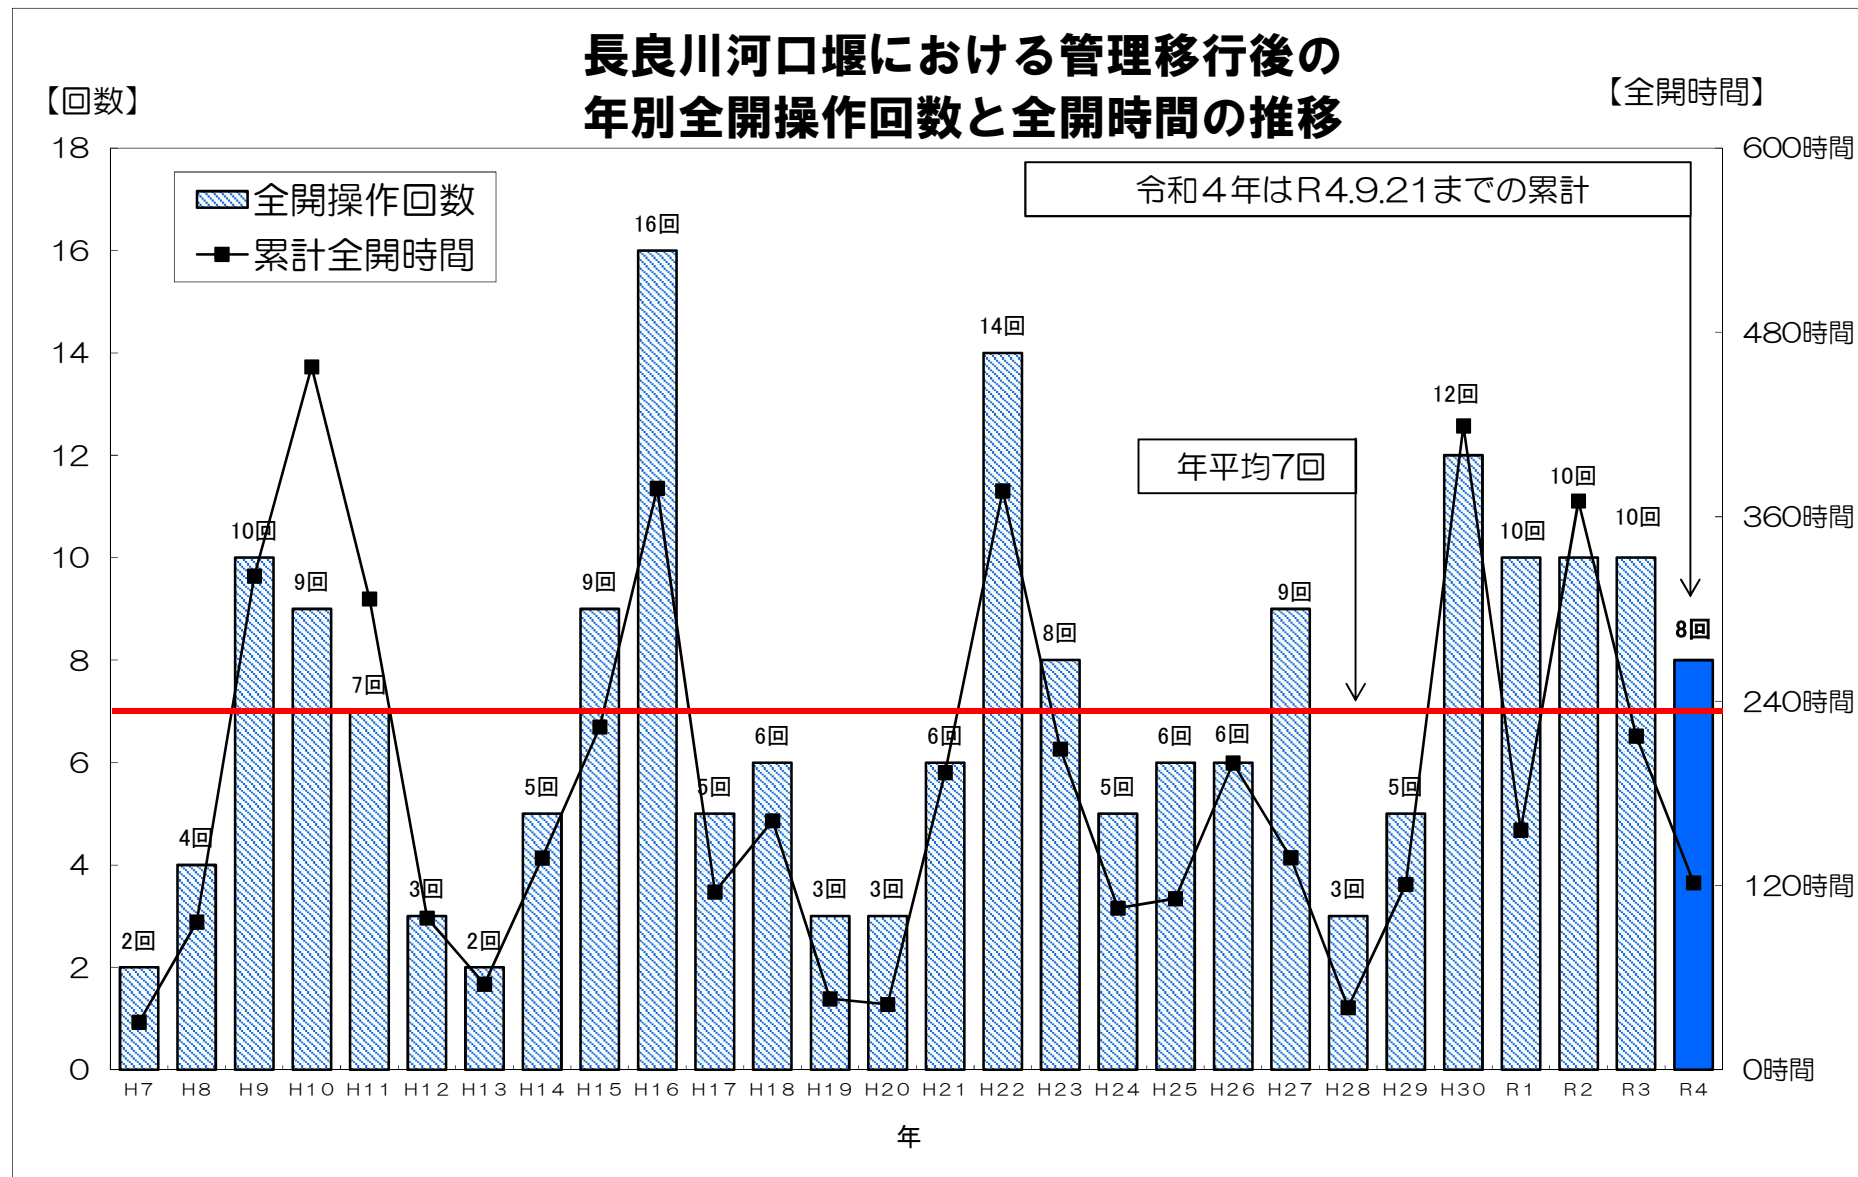
※R4.9.21までの全開操作回数: **196回**

※累計全開時間: 5253時間 03分

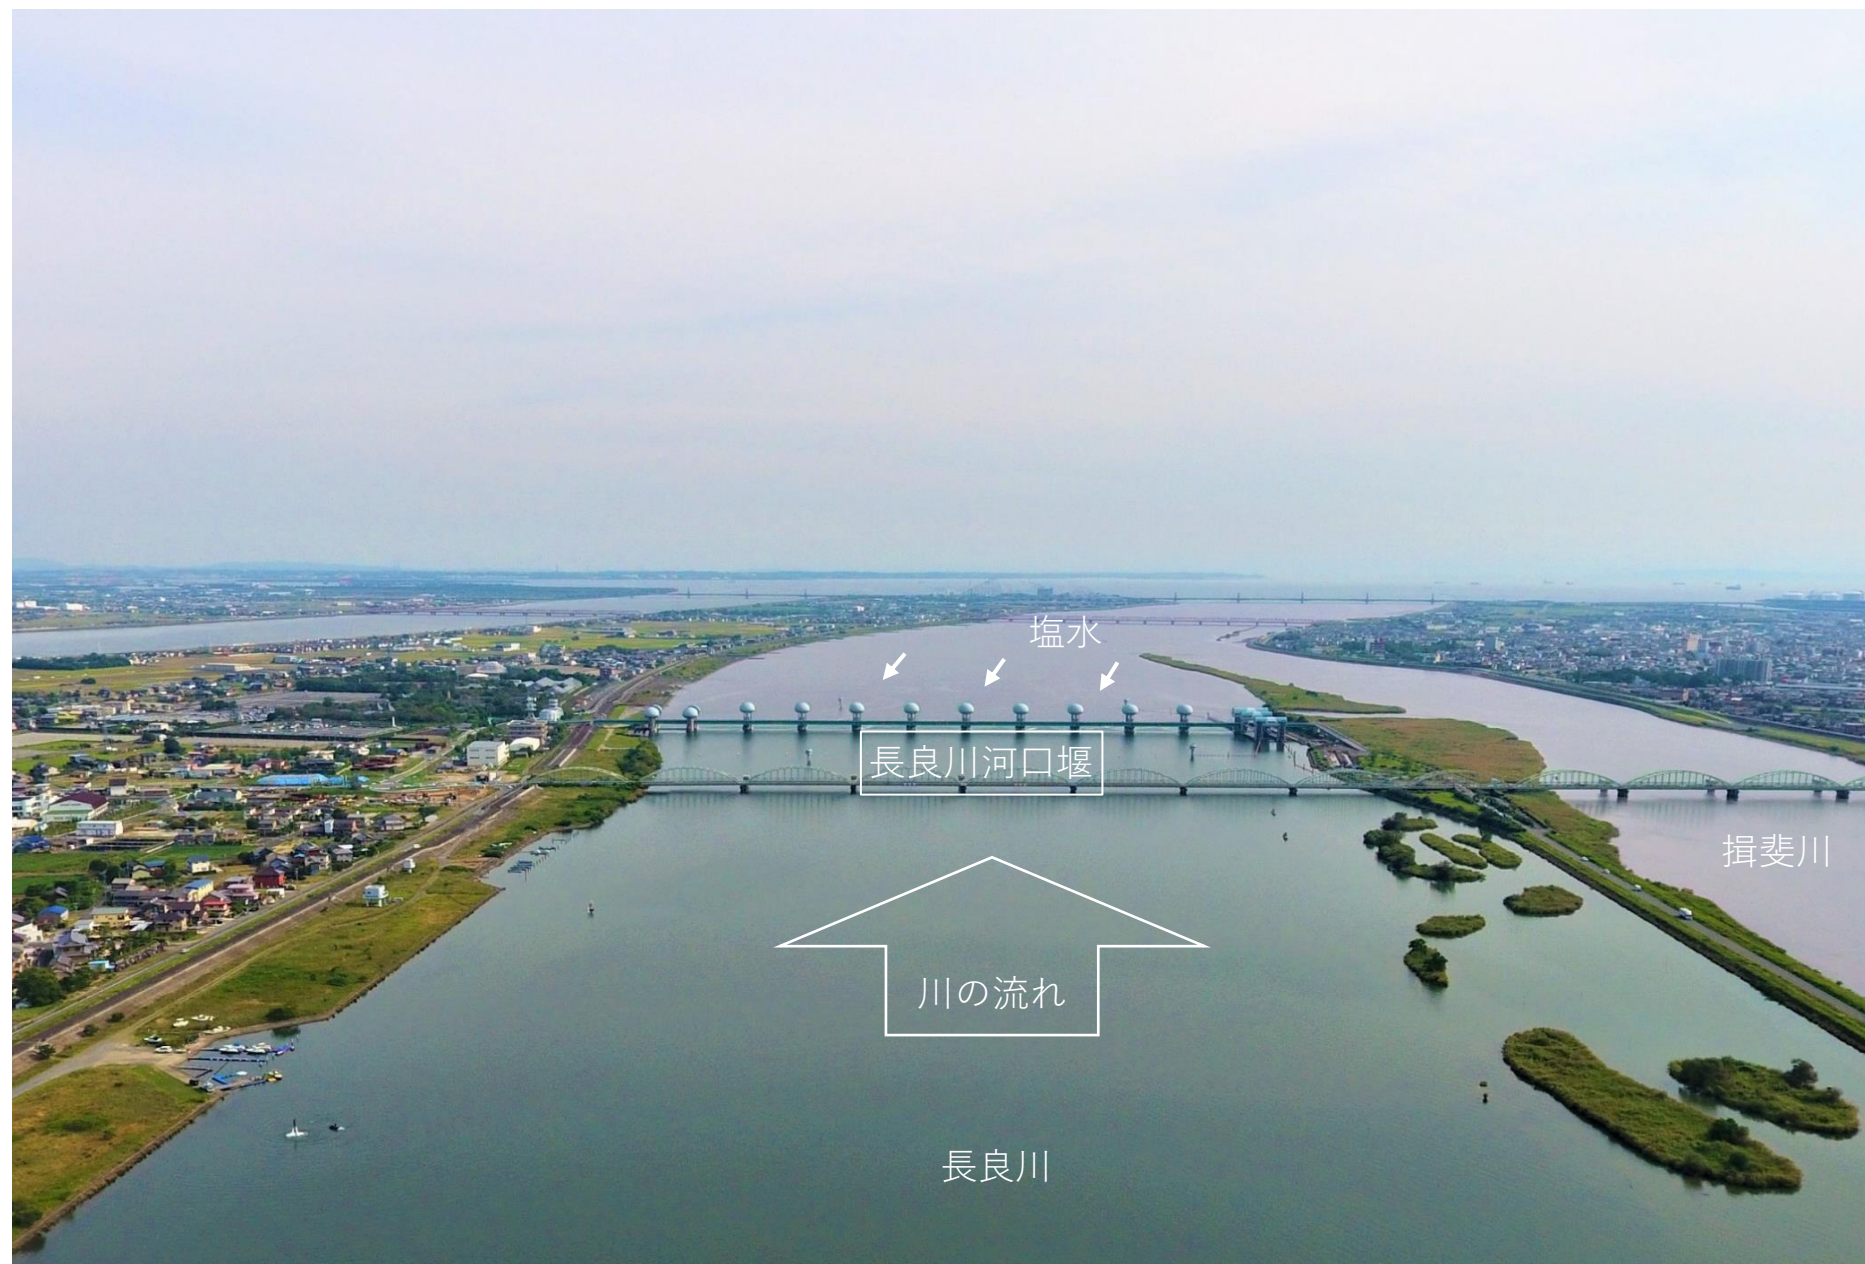
※写真上の塩水の着色はイメージです。

### 平常時の操作

河川環境の保全に配慮し、河川水をゲートの上から流すオーバーフロー操作と、ゲートの下を流すアンダーフロー操作を行い、常に河川水を流下させるとともに、塩水の遡上を防止しています。

| オーバーフロー操作<br>上段扉を下げ<br>水をゲートの上から流す | アンダーフロー操作<br>下段扉を上げ<br>水をゲートの下から流す |

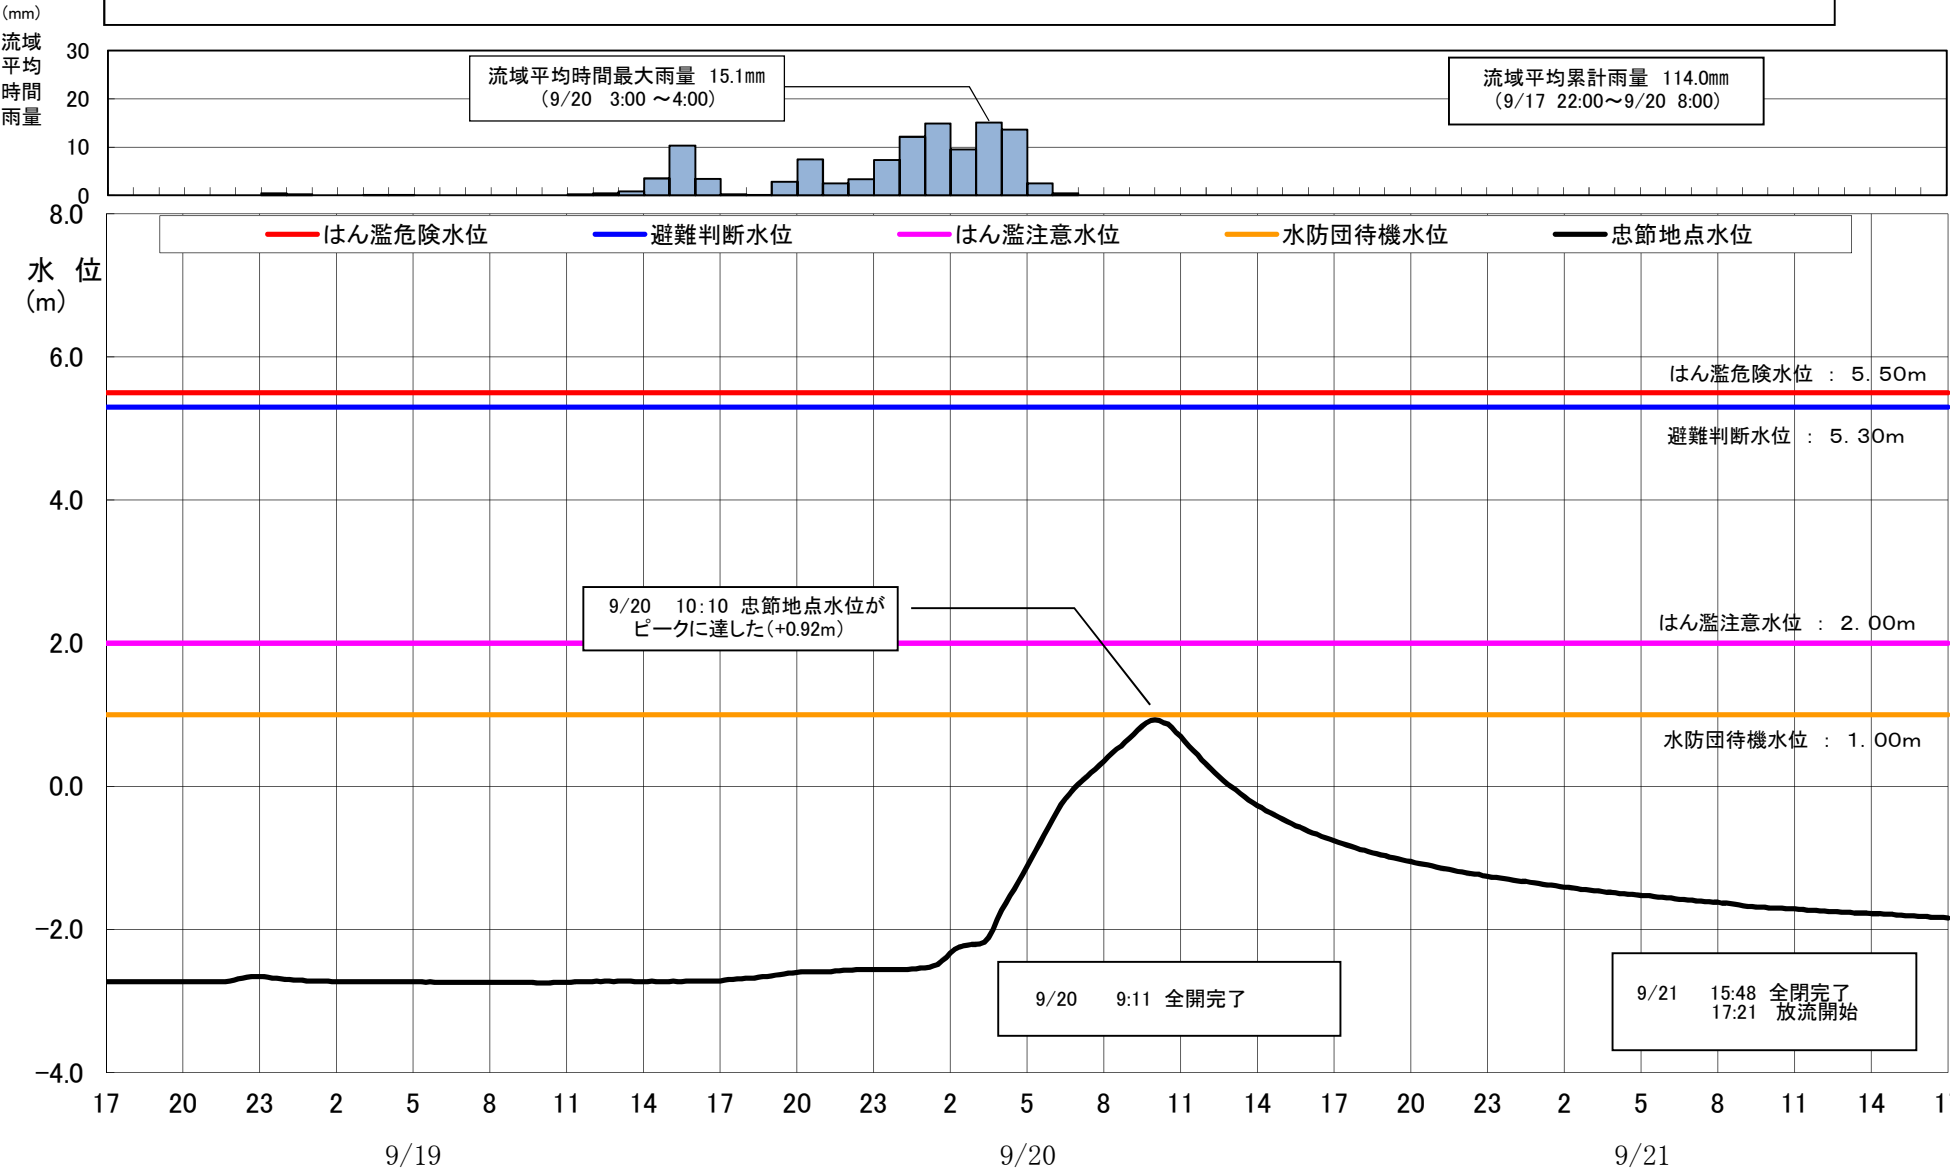
2022.09.20 堰上流基準地点(忠節地点)の河川水位

○長良川流域平均雨量 累計雨量 114mm (9月17日 22時～9月20日 8時)

○忠節地点水位 最高水位 0.92m (9月20日 10:10) (T.P. +13.48m)
