# お知らせ

## 長良川河口堰では洪水を安全に流下させるゲート全開操作を終了 ～塩水遡上を防止し安定取水確保のため平常時の操作に切り替え～

独立行政法人 水資源機構 長良川河口堰管理所

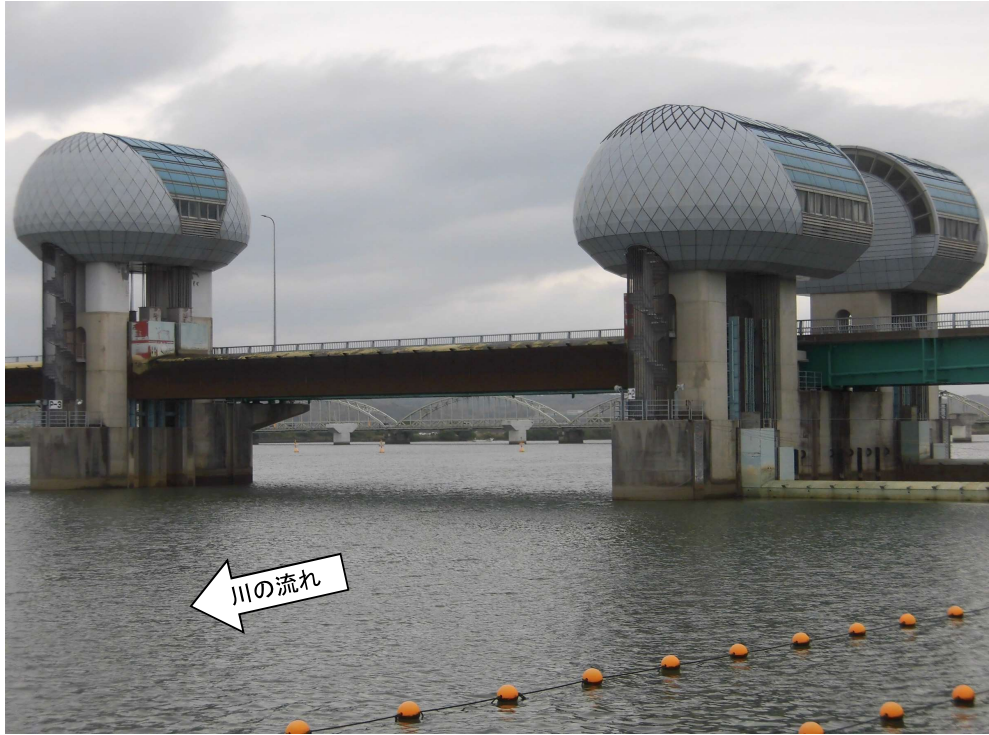
# ゲート全開操作開始後の長良川河口堰

4月30日13時撮影

堰下流側

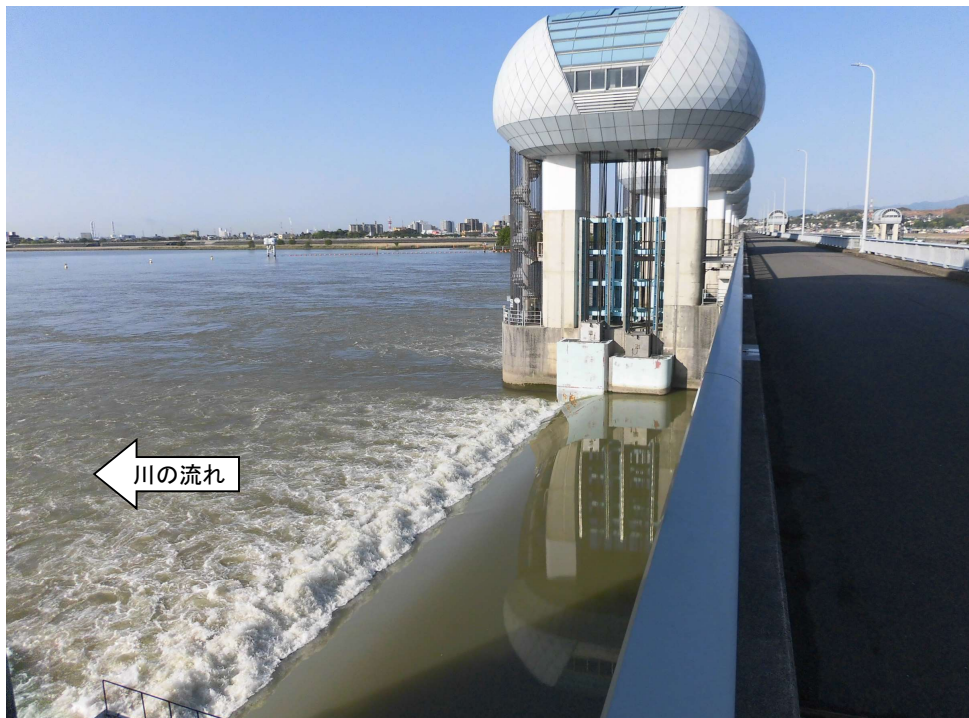
オーバーフロー操作に切り替え

河川環境の保全に配慮し、河川水をゲートの上から流すオーバーフロー操作と、ゲートの下を流すアンダーフロー操作を行い、常に河川水を流下させるとともに、塩水の遡上を防止しています。

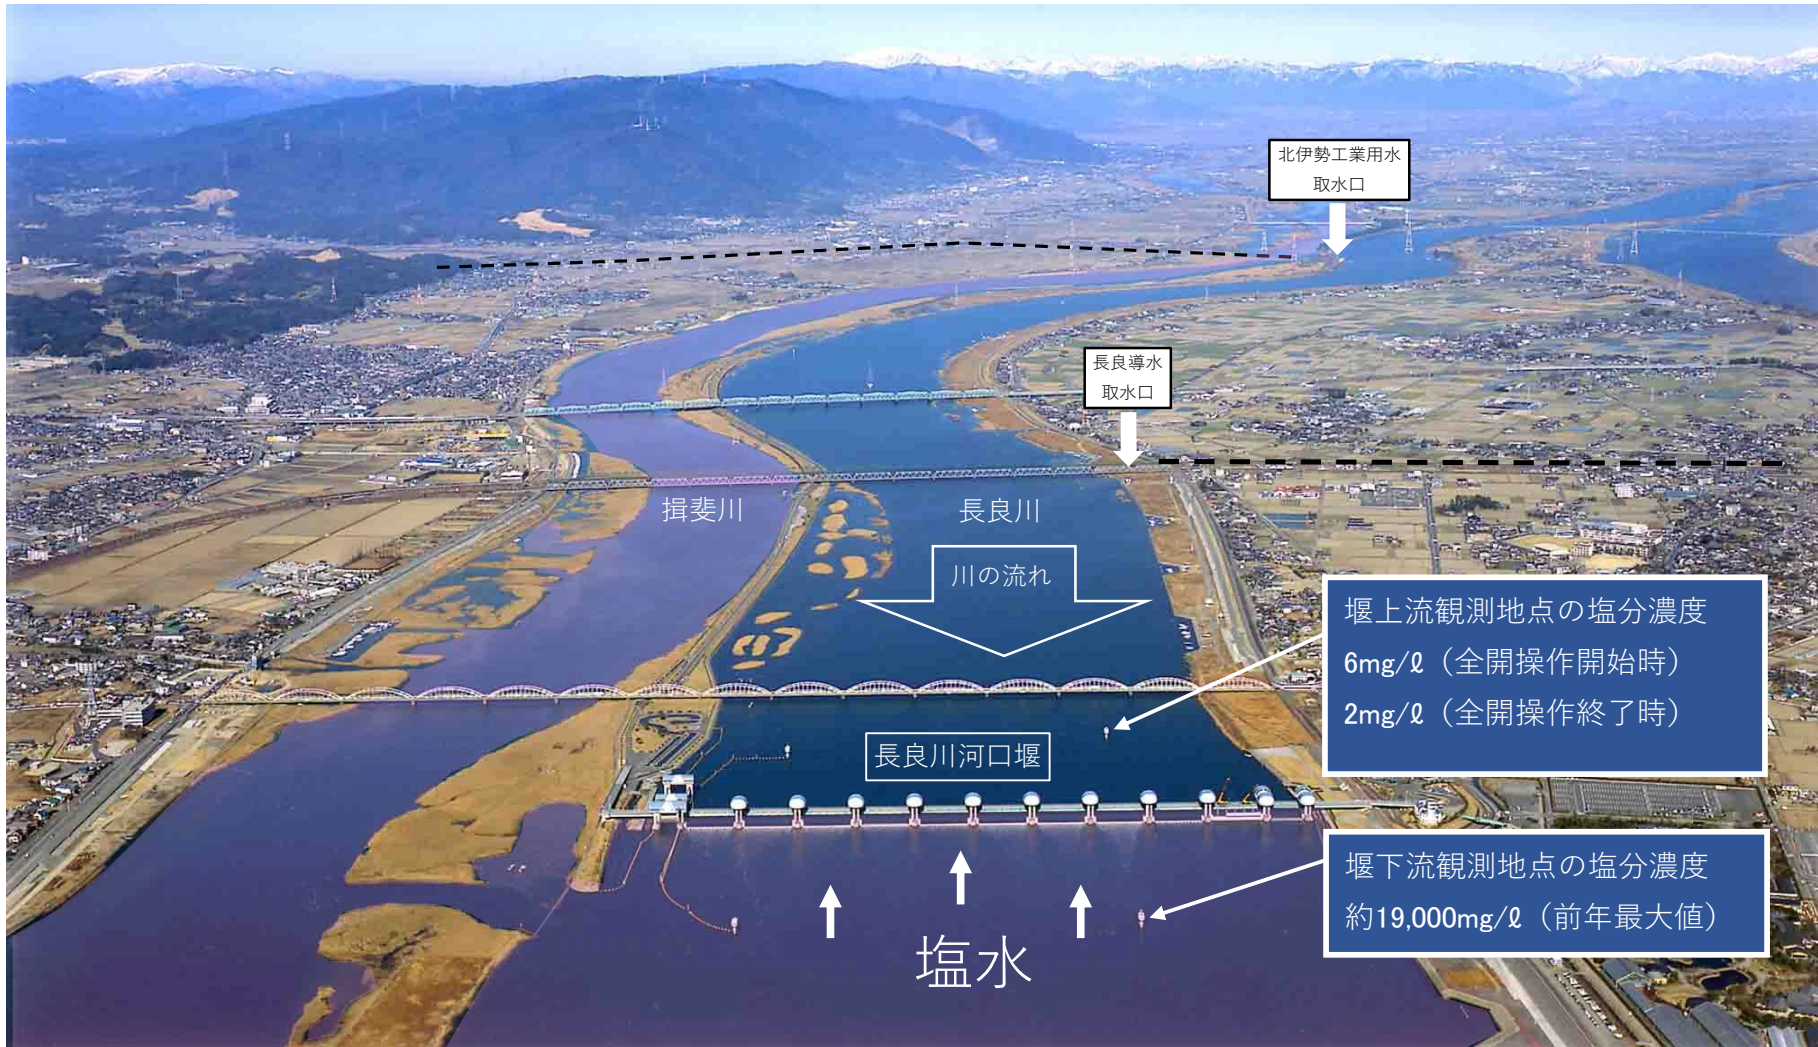
（参考資料3）

長良川河口堰によって堰上流水域が淡水化され、新たに水道用水、工業用水の水が利用できるようになりました。また、かんがい用水、工業用水（既得）などの既得用水についても、安定した取水が可能となっています。飲用に適する塩分濃度は200mg/l以下、工業用では20mg/l以下であり堰上流部ではこれらの基準を満足しています。

※写真上の塩水の着色はイメージです。

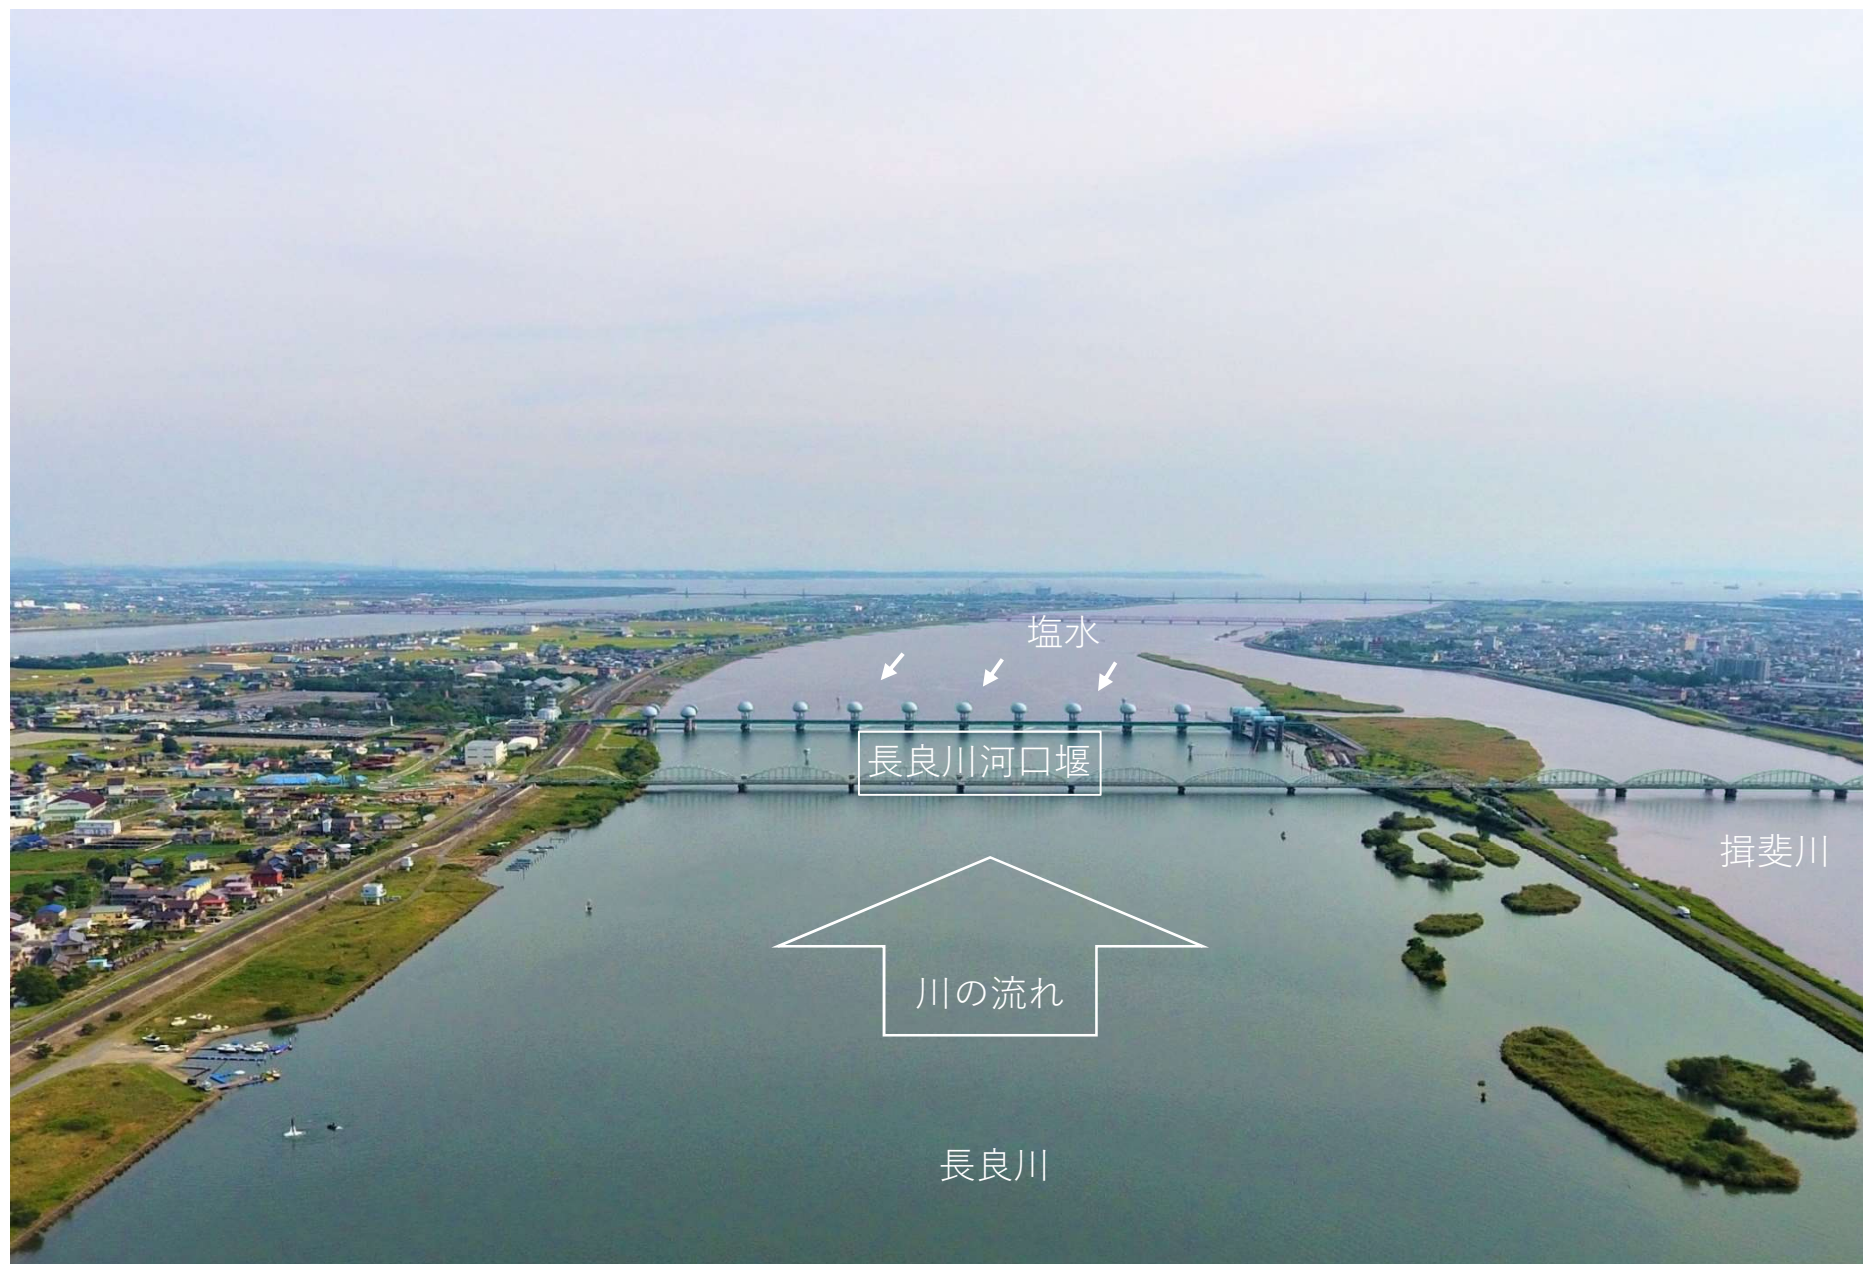
※写真上の塩水の着色はイメージです。
