# お 知 ら せ

## 長良川河口堰では洪水を安全に流下させるゲート全開操作を終了 ～塩水遡上を防止し安定取水確保のため平常時の操作に切り替え～

独立行政法人水資源機構 長良川河口堰管理所

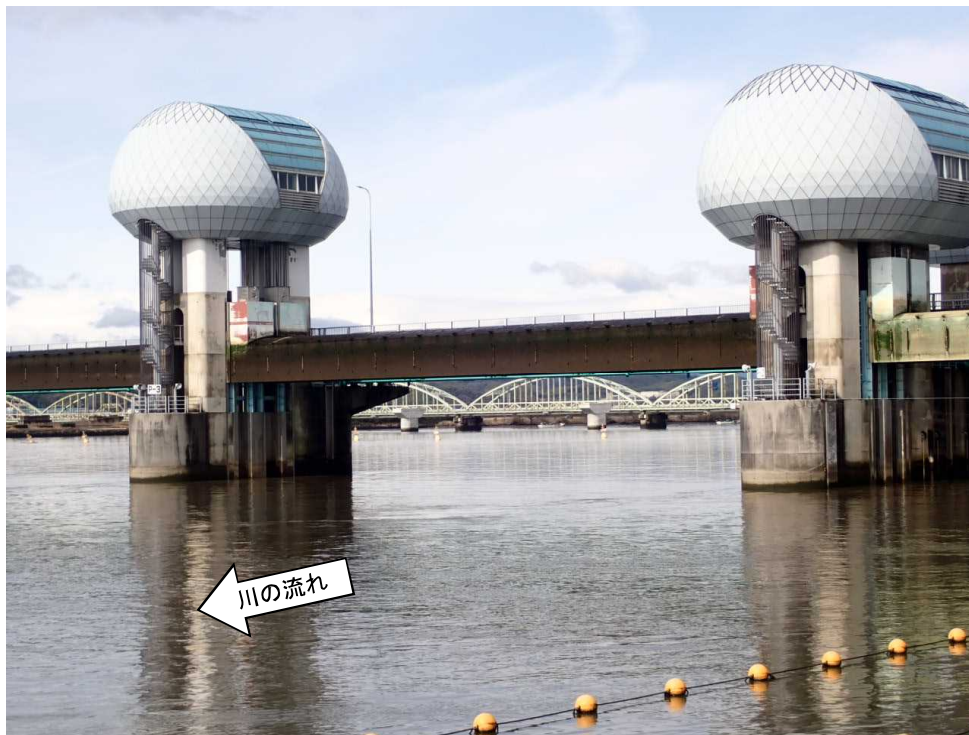
2月20日10時撮影

## ゲート全開操作開始後の長良川河口堰

川の流れ

堰下流側

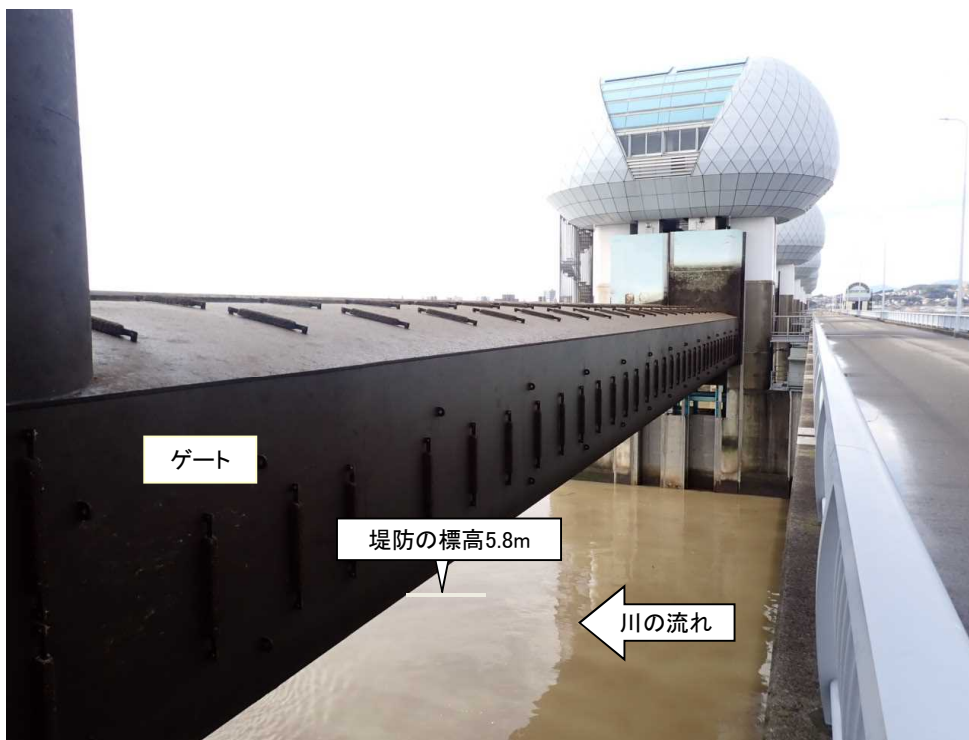
ゲート

堤防の標高5.8m

川の流れ

堤防より高い位置にゲートを引き上げ

洪水時には全てのゲートを堤防高(標高5.8m)より高く引き上げ、洪水の流下に支障とならないようにゲートの全開操作を行います。

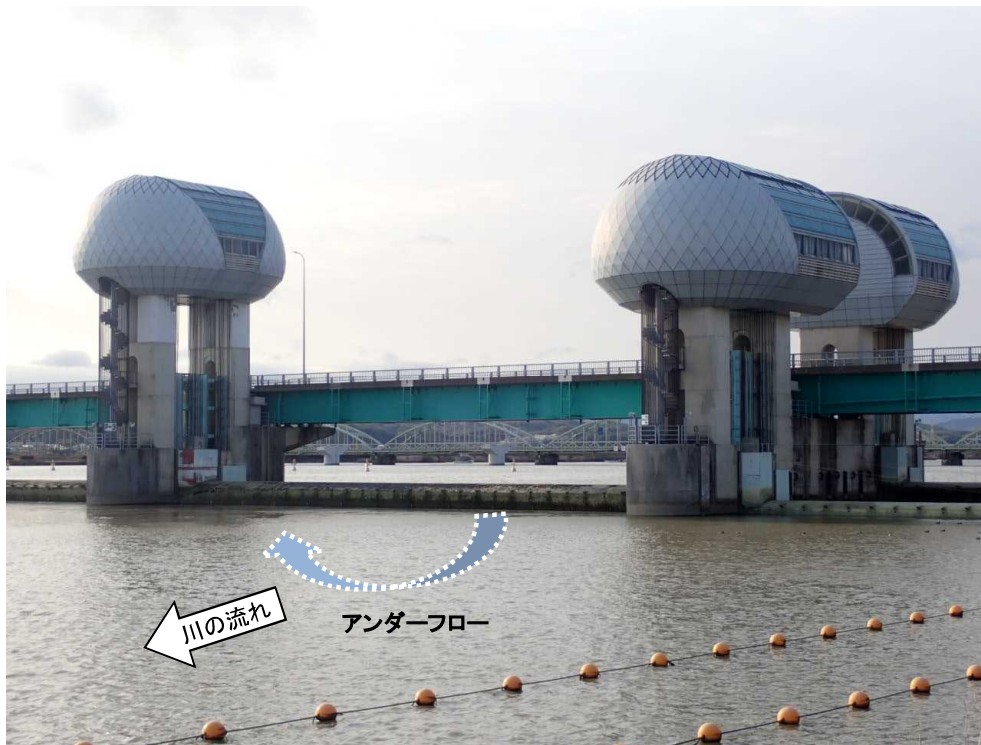
2月20日16時撮影

## ゲート全開操作終了後の長良川河口堰

堰下流側 アンダーフロー操作に切り替え

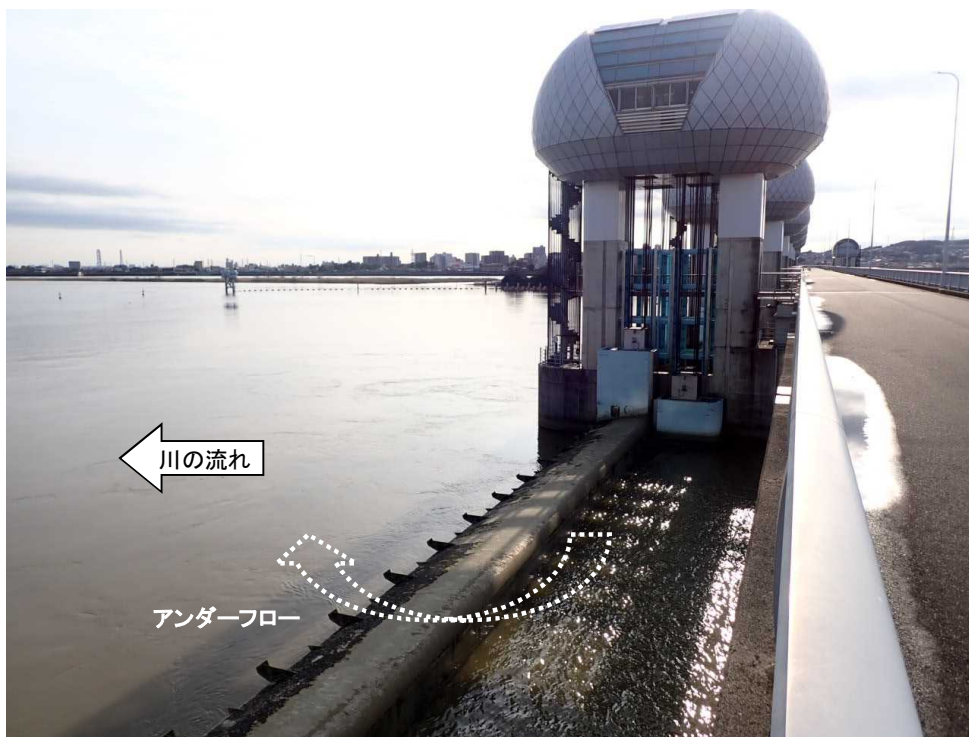
アンダーフロー操作に切り替え

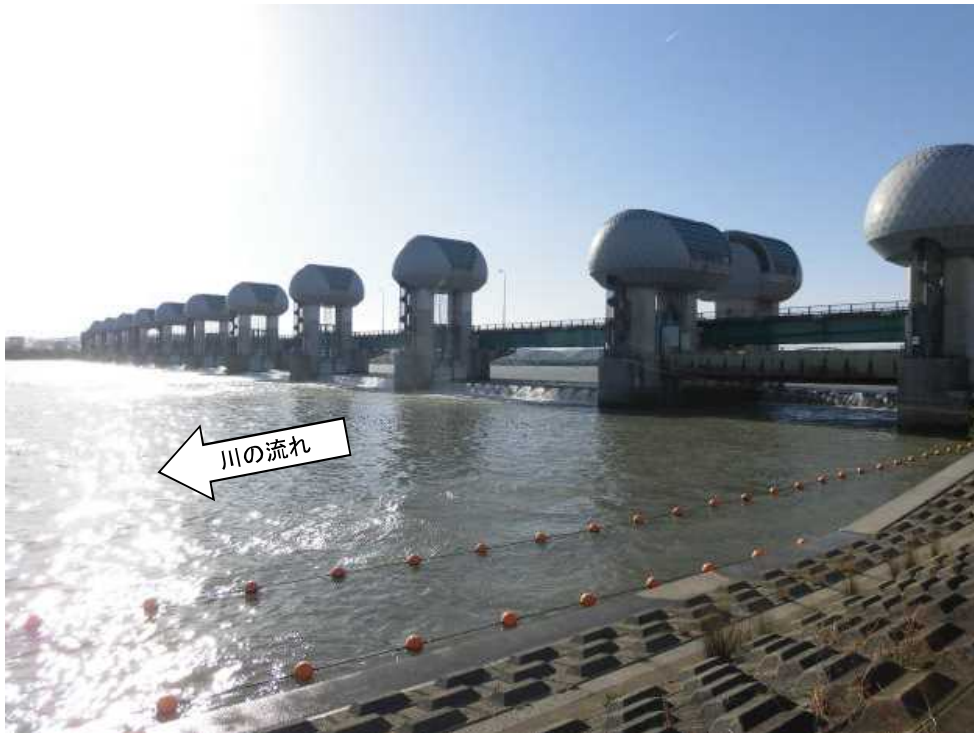
### 通常時の長良川河口堰のゲート状態

\* アンダーフロー操作時に流木等を除去し、オーバーフロー操作に切替える予定です。

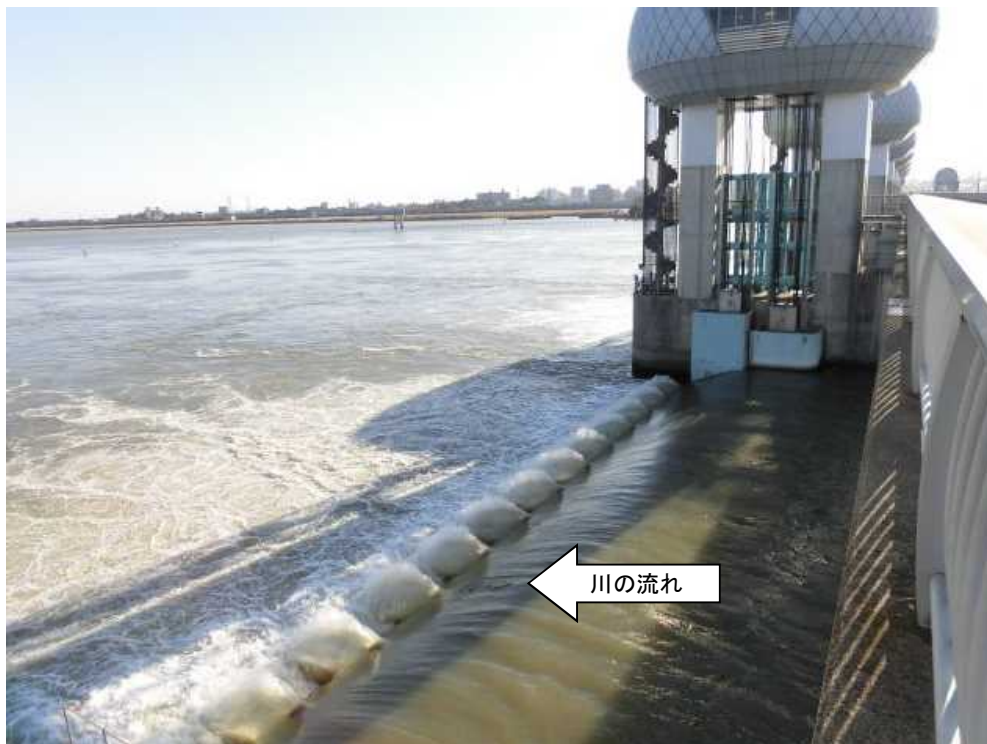
### 通常時の長良川河口堰(オーバーフロー操作による放流)

河川環境の保全に配慮し、河川水をゲートの上から流すオーバーフロー操作と、ゲートの下を流すアンダーフロー操作を行い、常に河川水を流下させるとともに、塩水の遡上を防止しています。

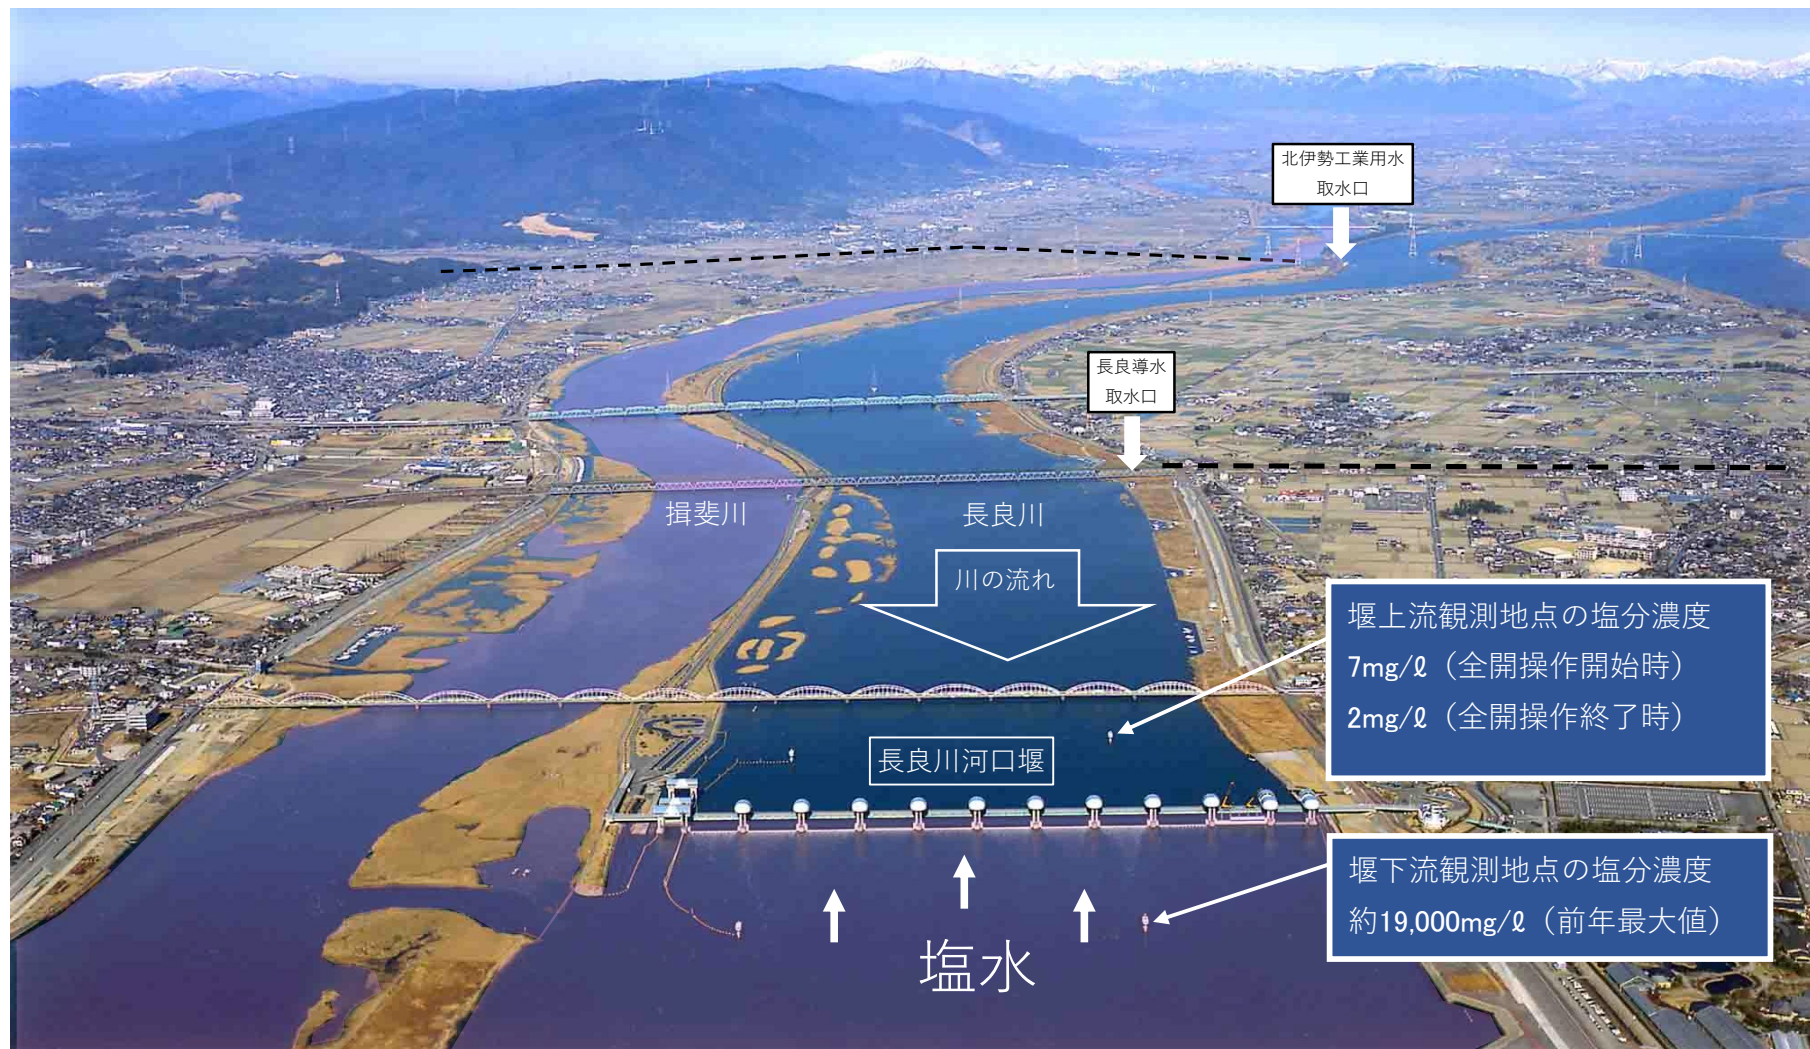
（参考資料3）

長良川河口堰と堰上流取水地点との関係（堰上流10kmの範囲）

長良川河口堰によって堰上流水域が淡水化され、新たに水道用水、工業用水の水が利用できるようになりました。  
また、かんがい用水、工業用水（既得）などの既得用水についても、安定した取水が可能となっています。  
飲用に適する塩分濃度は200mg/l以下、工業用では20mg/l以下であり堰上流部ではこれらの基準を満足しています。

※写真上の塩水の着色はイメージです。

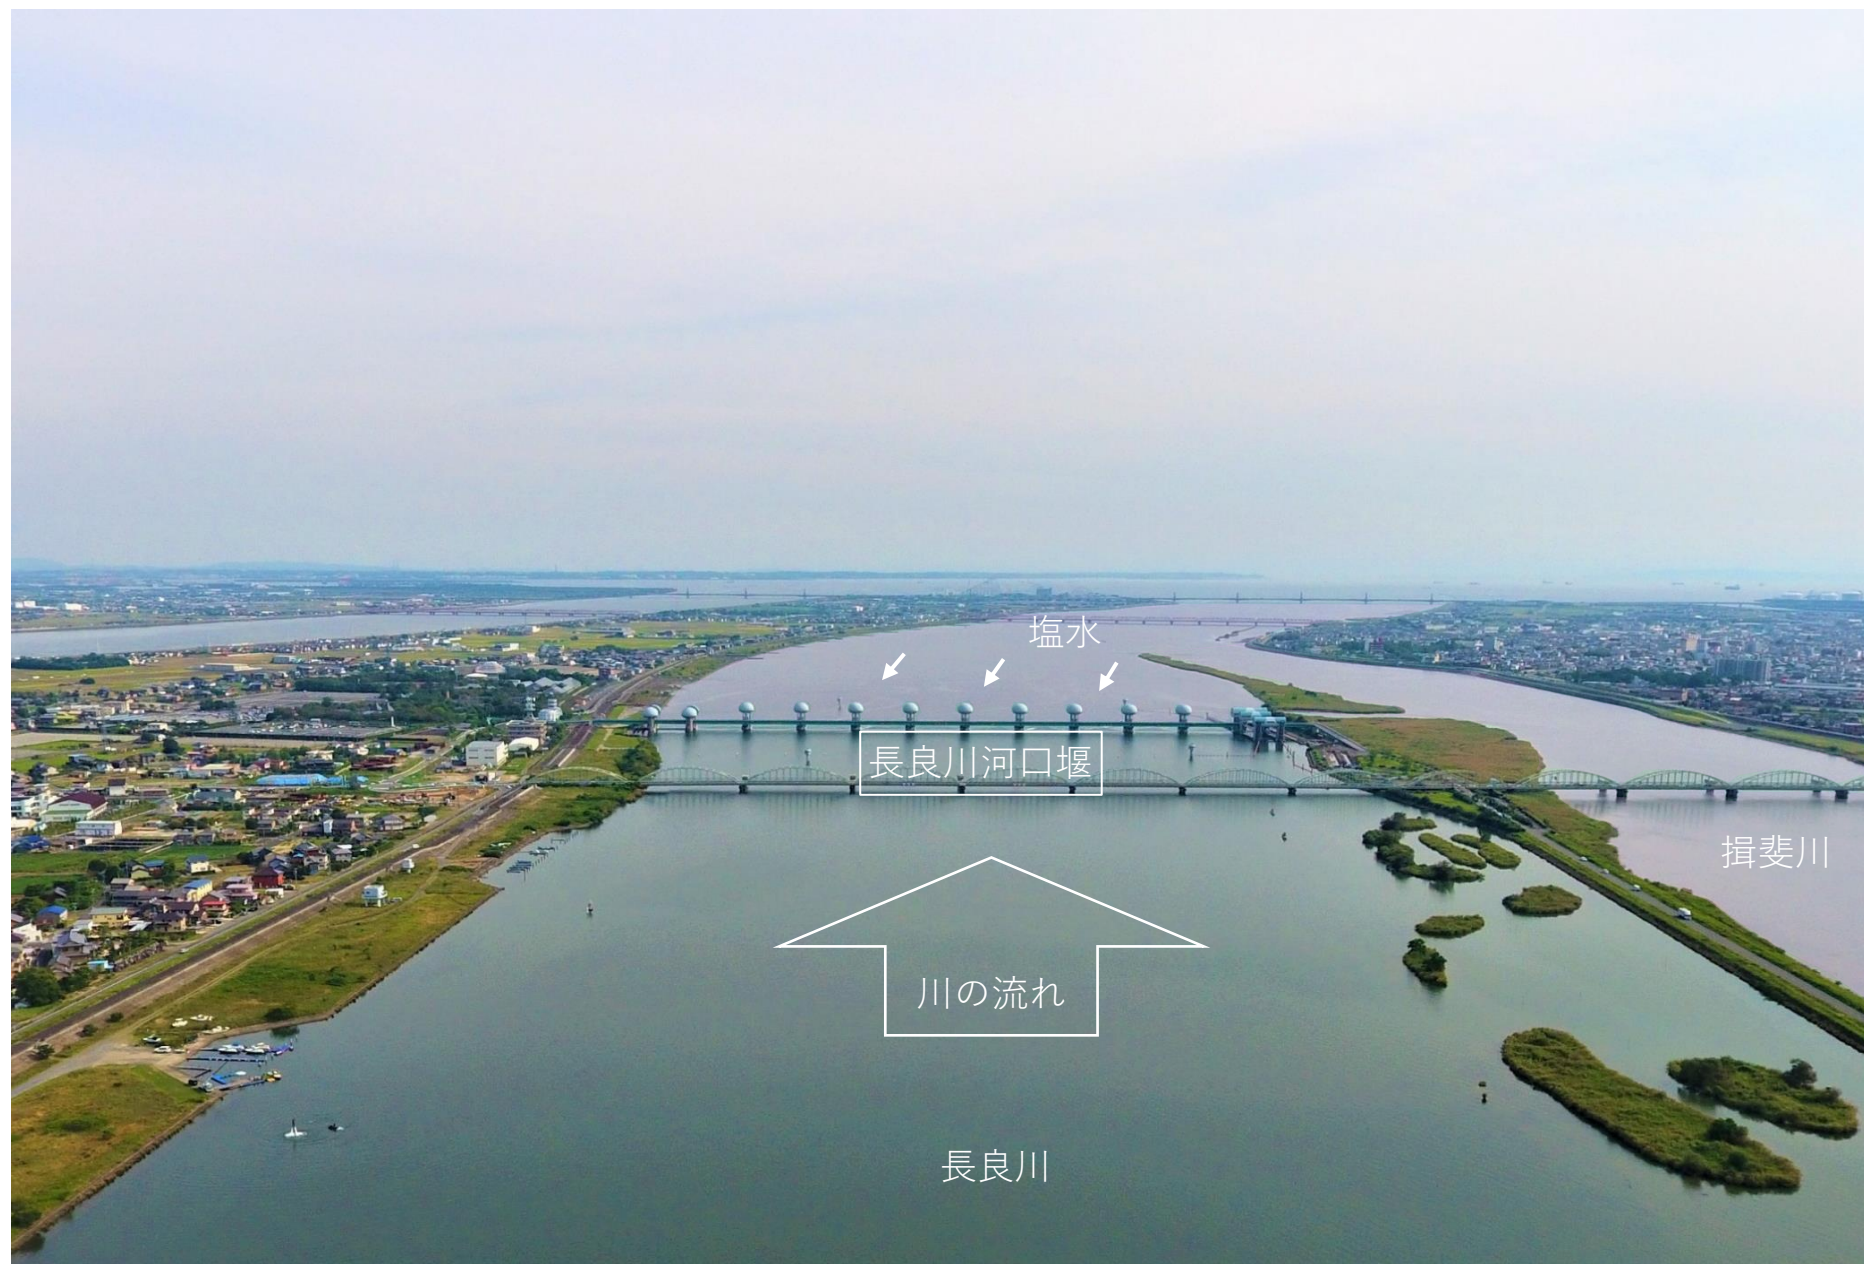
### 平常時の操作

塩水の遡上を防止することで安定的な取水が可能です。

| オーバーフロー操作<br>上段扉を下げ<br>水をゲートの上から流す | アンダーフロー操作<br>下段扉を上げ<br>水をゲートの下から流す |

### 洪水時の操作

| ゲートを全開操作<br>ゲートを堤防高より高く引き上げる | 塩水の浸入を防止する操作<br>塩水が浸入するおそれがある場合に行う |

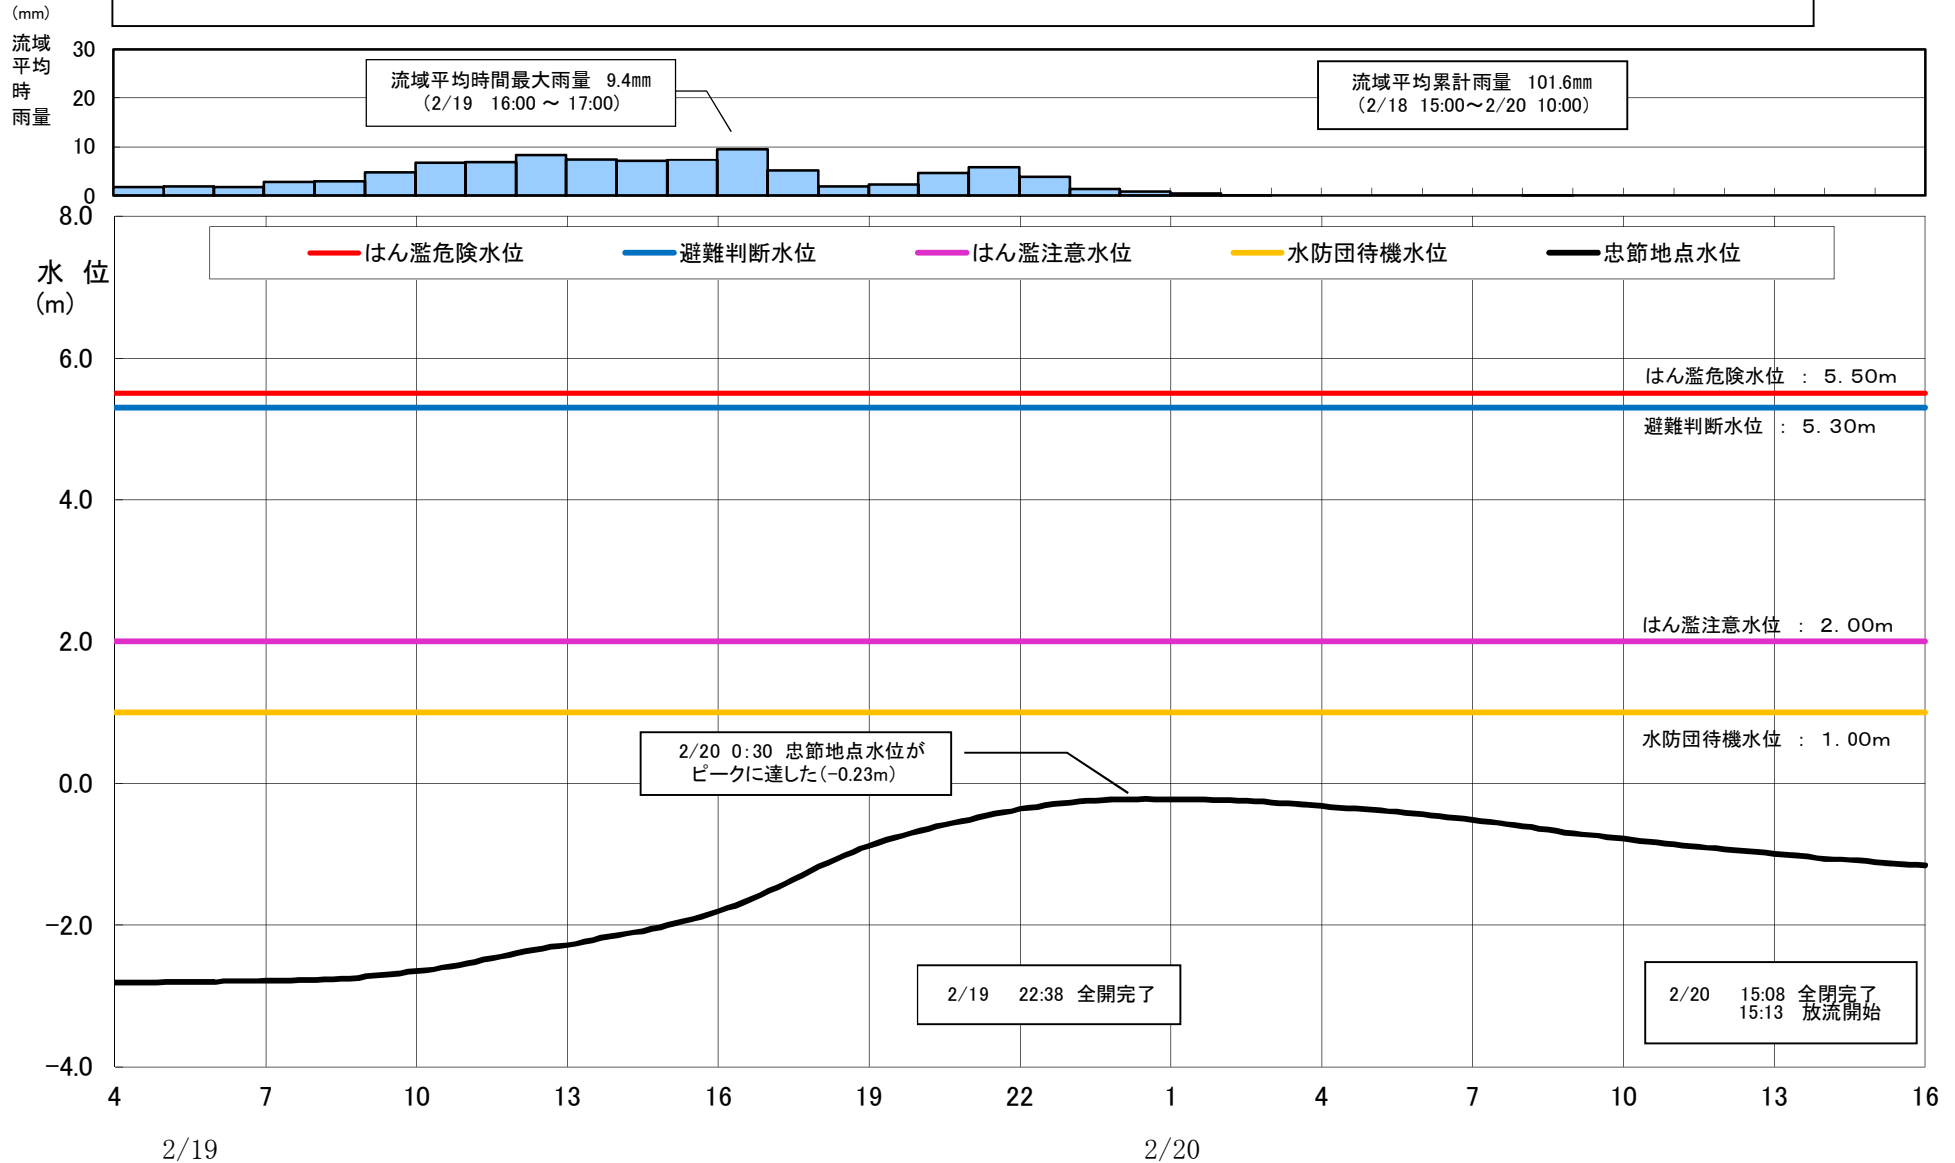
## 2024.02.19 堰上流基準地点(忠節地点)の河川水位

○長良川流域平均雨量 累計雨量 102mm (2月18日 15時～2月20日 10時)

○忠節地点水位 最高水位 -0.23m (2月20日 0:30) (T.P. +12.33m)
