# お知らせ

## 長良川河口堰では洪水を安全に流下させるゲート全開操作を終了 ～塩水遡上を防止し安定取水確保のため平常時の操作に切り替え～

独立行政法人水資源機構 長良川河口堰管理所

# ゲート全開操作開始後の長良川河口堰

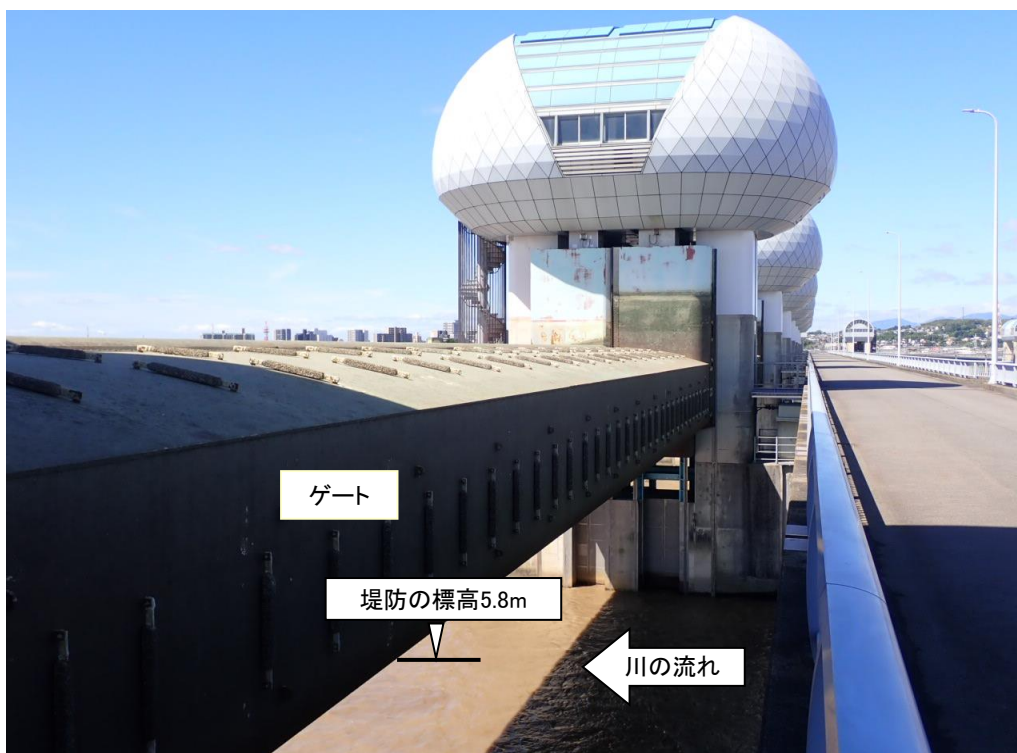
堤防より高い位置にゲートを引き上げ

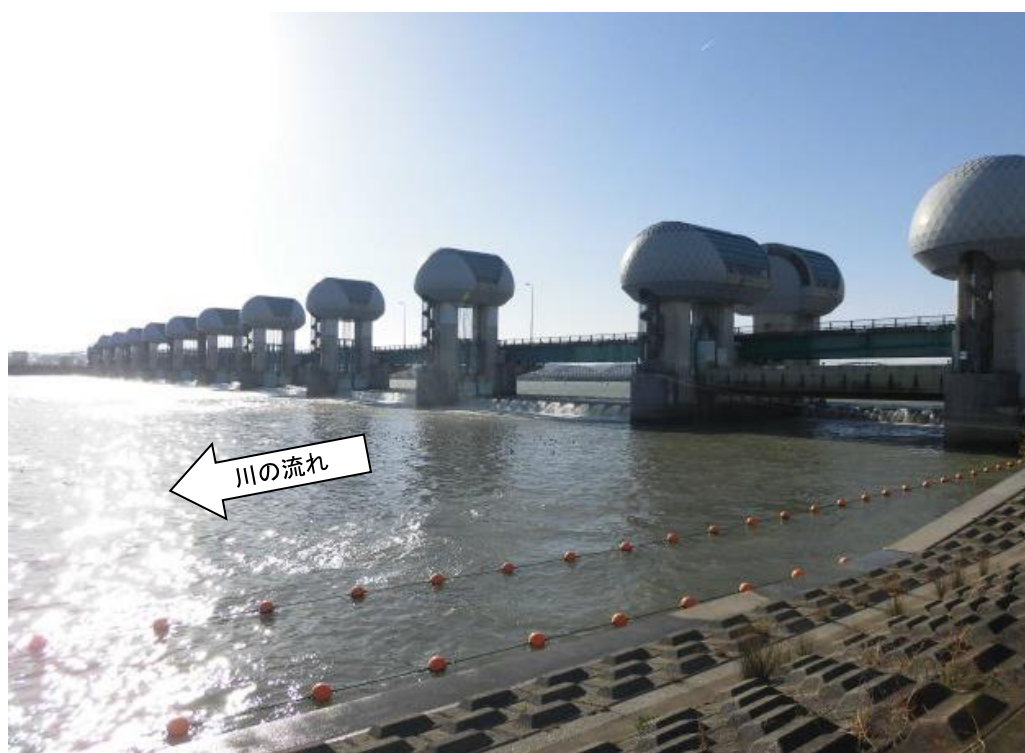
通常時の長良川河口堰(オーバーフロー操作による放流)

\* アンダーフロー操作時に流木等を除去し、オーバーフロー操作に切替える予定です。

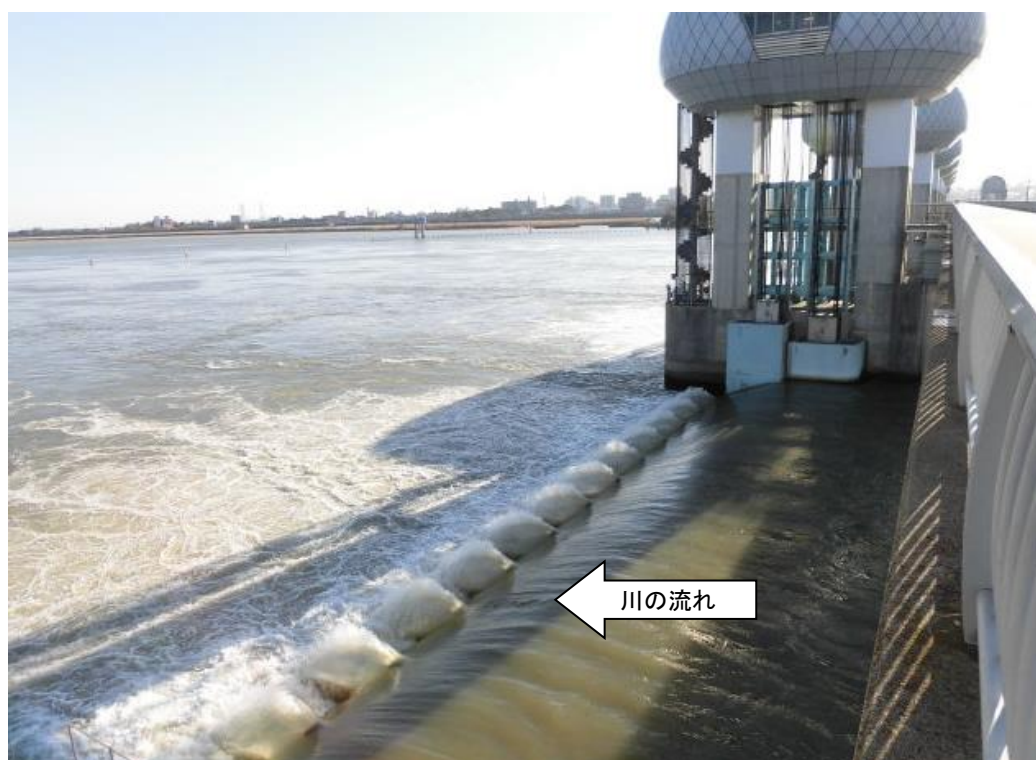
通常時の長良川河口堰(オーバーフロー操作による放流)
