令和8年4月6日
独立行政法人水資源機構
揖斐川・長良川総合管理所

長良川河口堰では洪水を安全に流下させるゲート全開操作を終了 ～塩水遡上を防止し安定取水確保のため平常時の操作に切り替え～

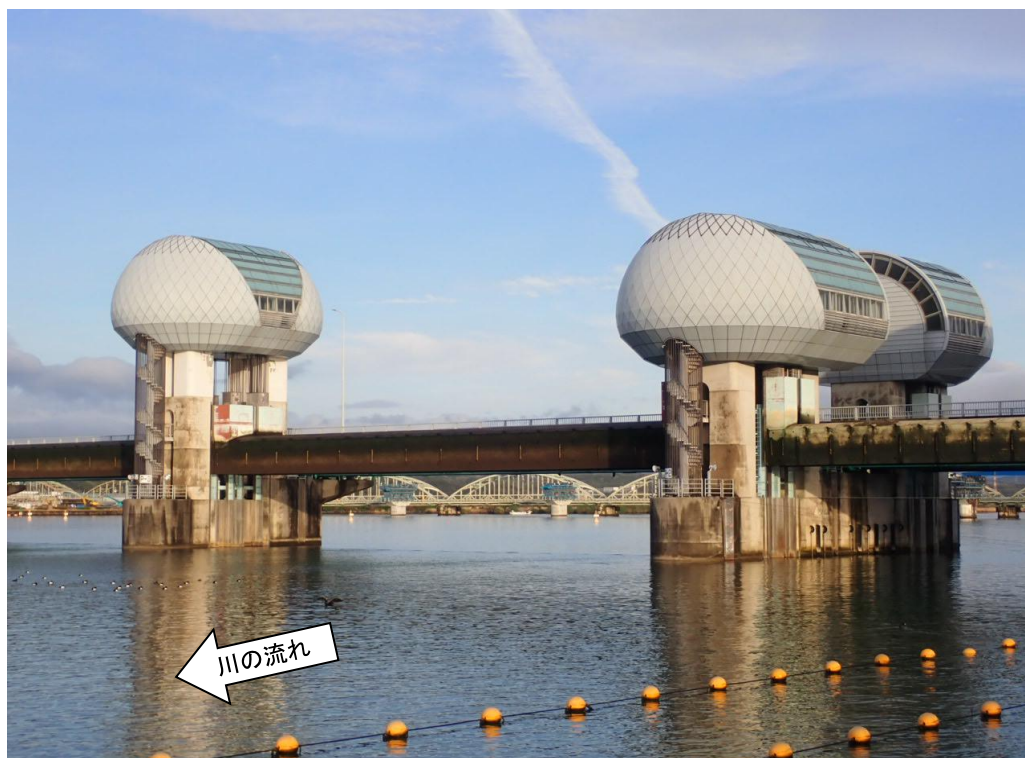
4月5日 6時撮影

ゲート全開操作開始後の長良川河口堰

長良川河口堰では、低気圧の影響による洪水を安全に流下させるため、4月5日（日）3時47分にゲートを全開にしました。その後、河口堰地点流量が全開操作の基準流量毎秒800立方メートルを下回ったことから、塩水遡上を防止し水道用水等の安定取水を確保するため、4月5日（日）13時18分に全開操作を終了し、河川環境の保全に配慮しつつ、平常時の操作に切り替えました。なお、塩水の遡上はありませんでした。

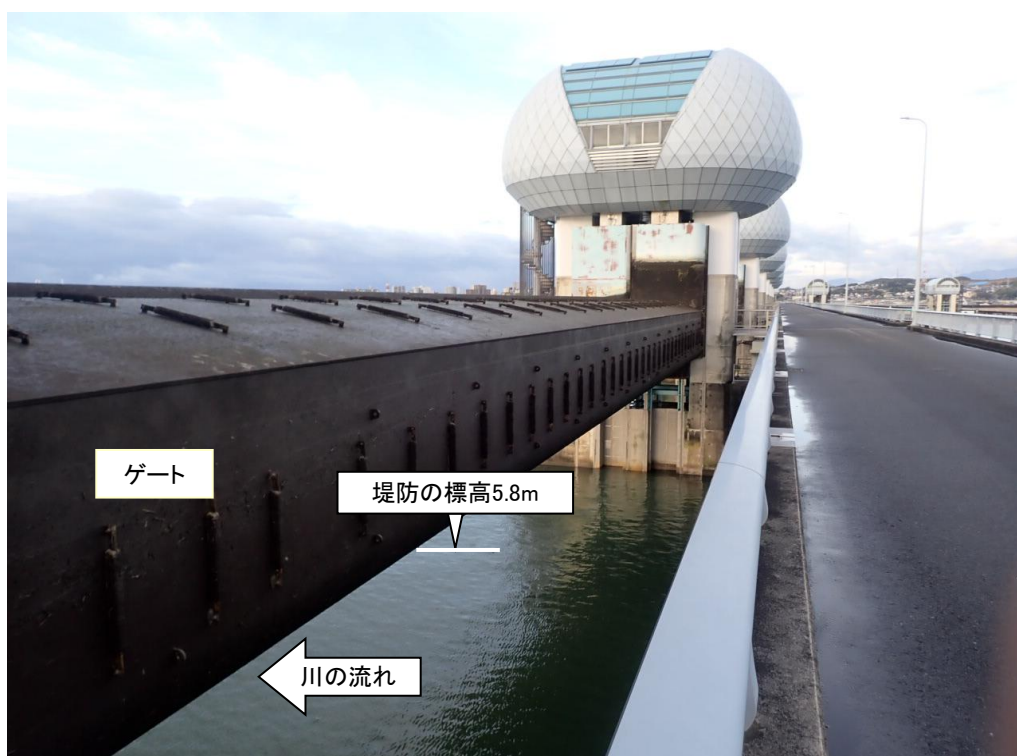
堰下流側

堤防より高い位置にゲートを引き上げ

洪水時には全てのゲートを堤防高(標高5.8m)より高く引き上げ、洪水の流下に支障とならないようにゲートの全開操作を行います。

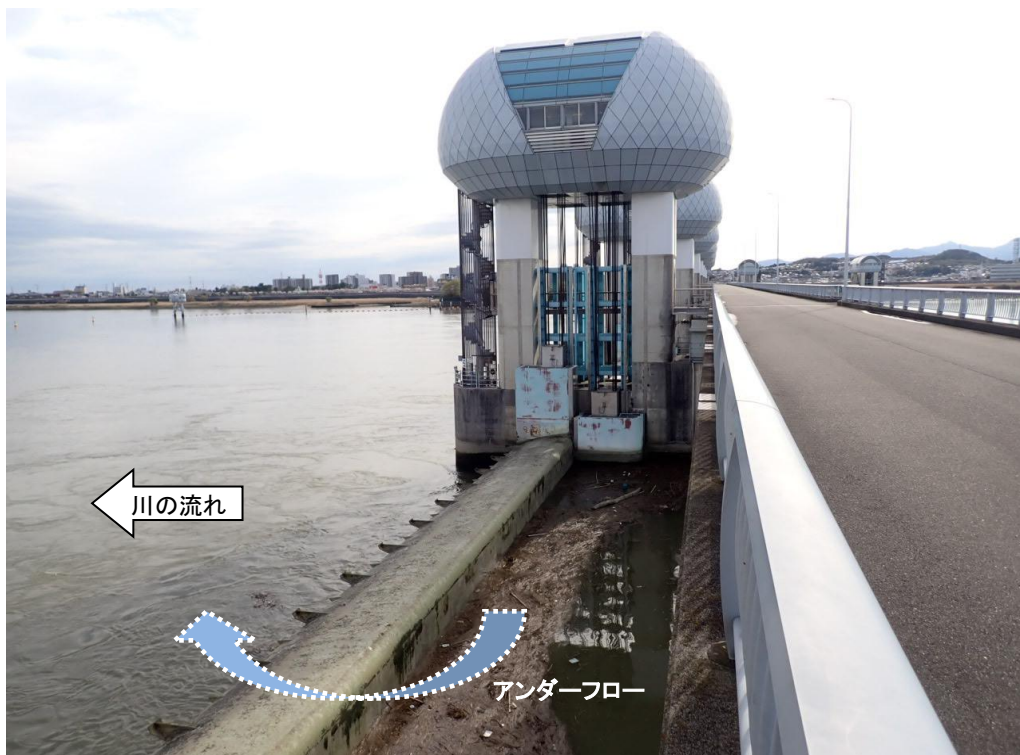
堰下流側 アンダーフロー操作に切り替え

アンダーフロー操作に切り替え

河川環境の保全に配慮し、河川水をゲートの上から流すオーバーフロー操作と、ゲートの下を流すアンダーフロー操作を行い、常に河川水を流下させるとともに、塩水の遡上を防止しています。

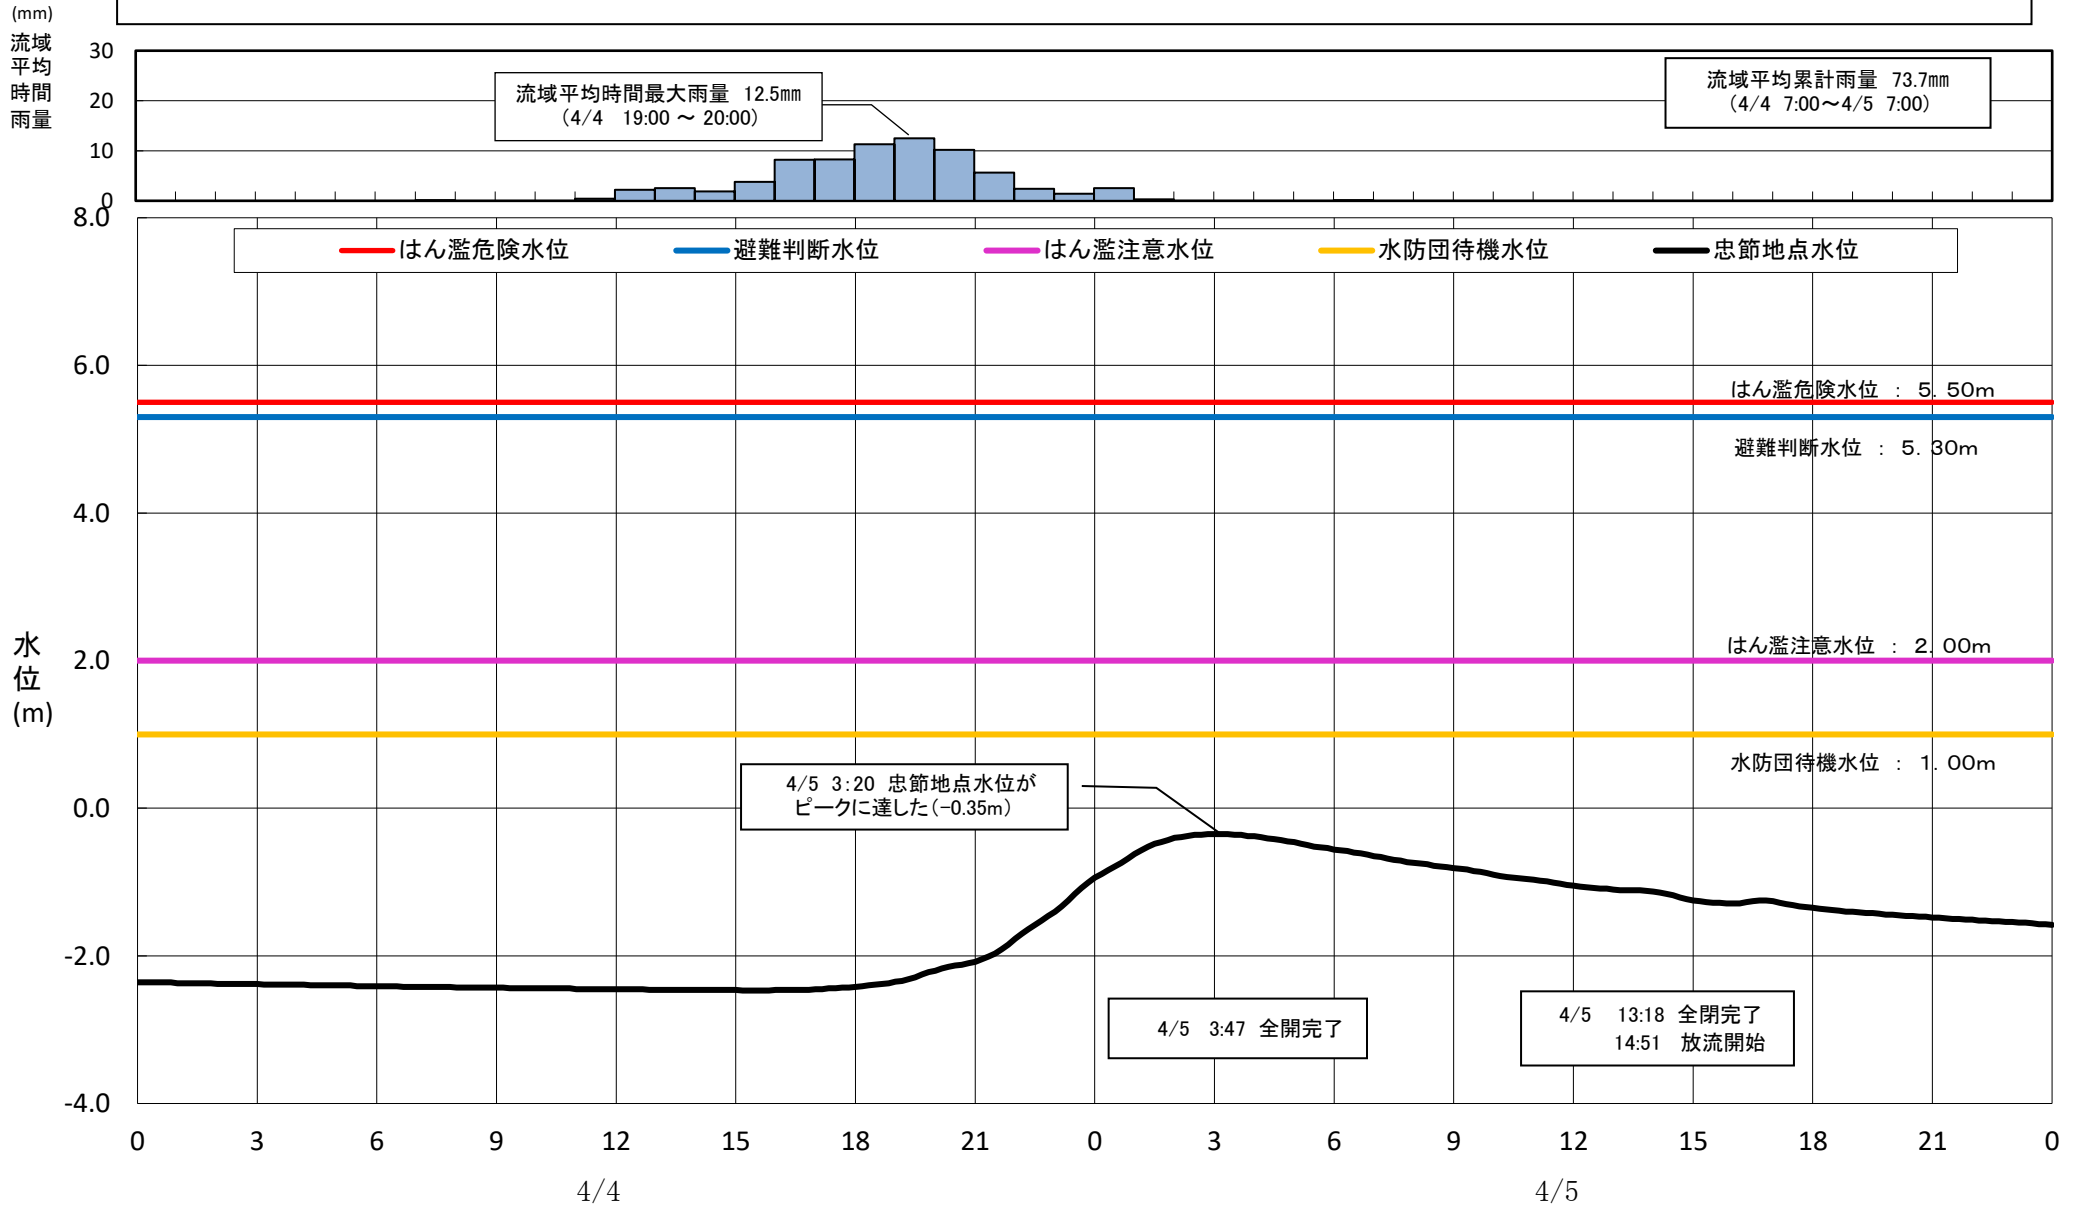
2026.04.05 堰上流基準地点(忠節地点)の河川水位

○長良川流域平均雨量 累計雨量 74mm (4月 4日 7時 ~ 4月 5日 7時)
○忠節地点水位 最高水位 -0.35m (4月 5日 3時 20分) (T.P. +12.21m)
