独立行政法人水資源機構

揖斐川・長良川総合管理所

## 長良川河口堰では洪水を安全に流下させるゲート全開操作を終了 ～塩水遡上を防止し安定取水確保のため平常時の操作に切り替え～

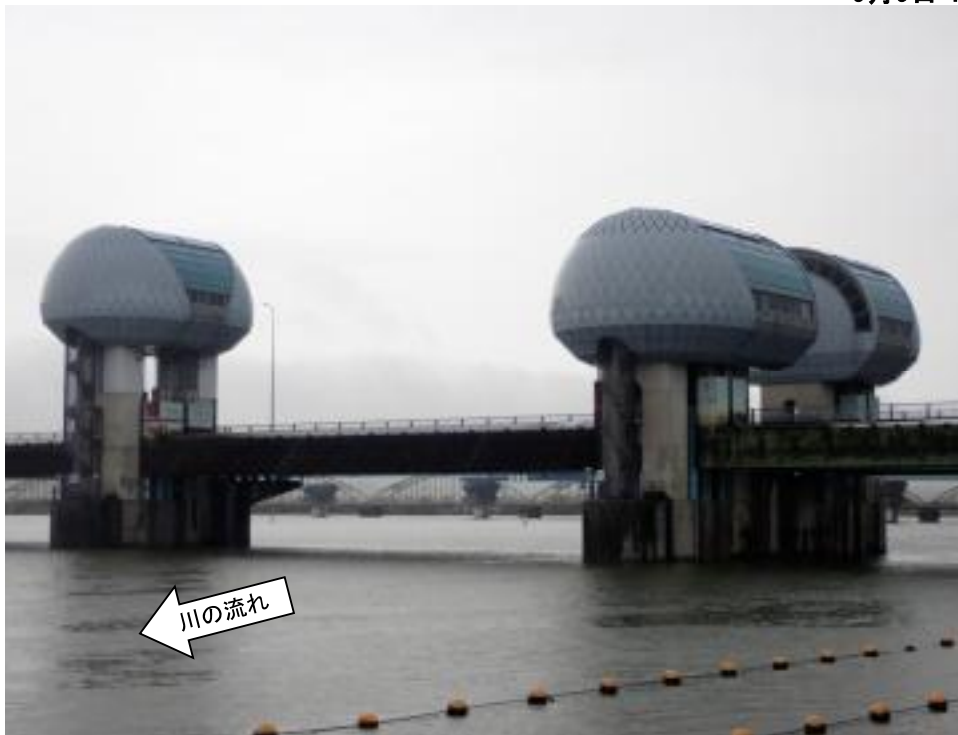
9月9日 17時撮影

## ゲート全開操作開始後の長良川河口堰

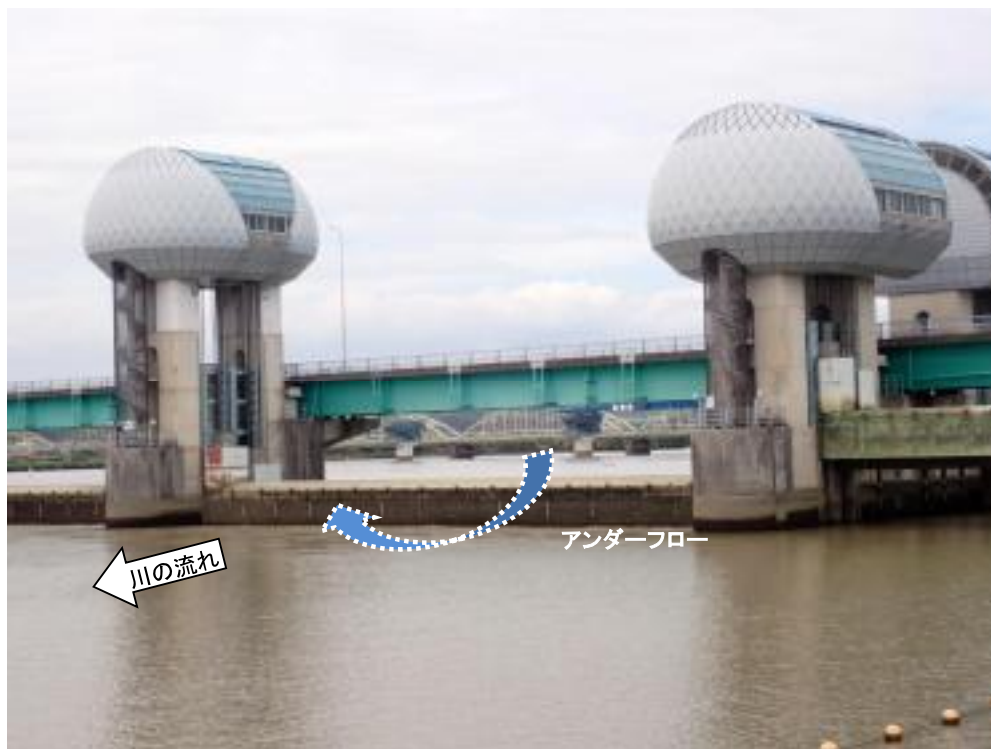
9月10日 12時撮影

## ゲート全開操作終了後の長良川河口堰

堰下流側 アンダーフロー操作に切り替え

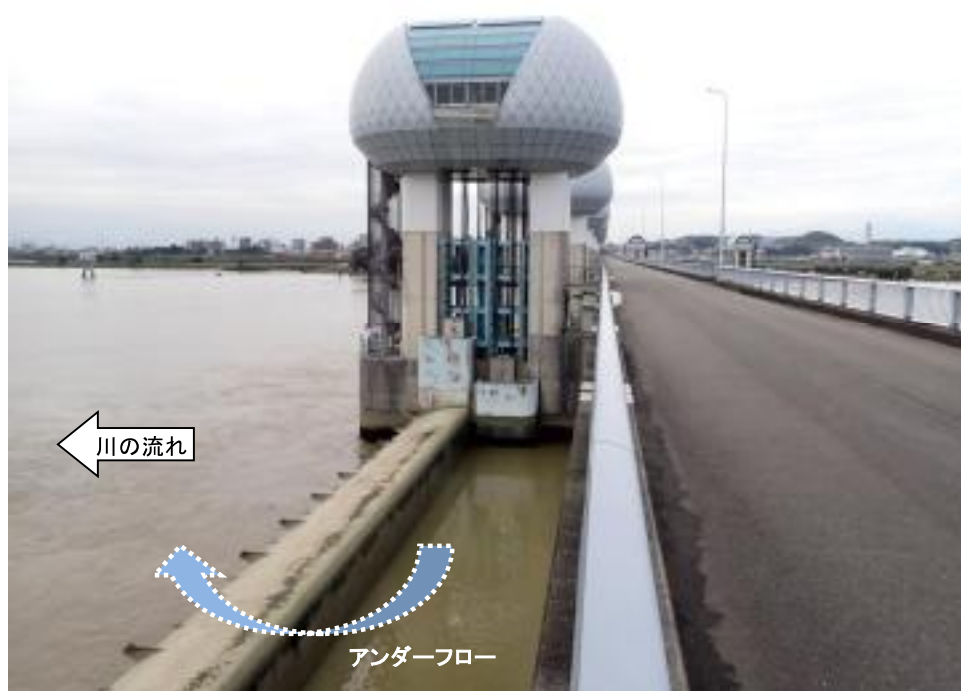
アンダーフロー操作に切り替え

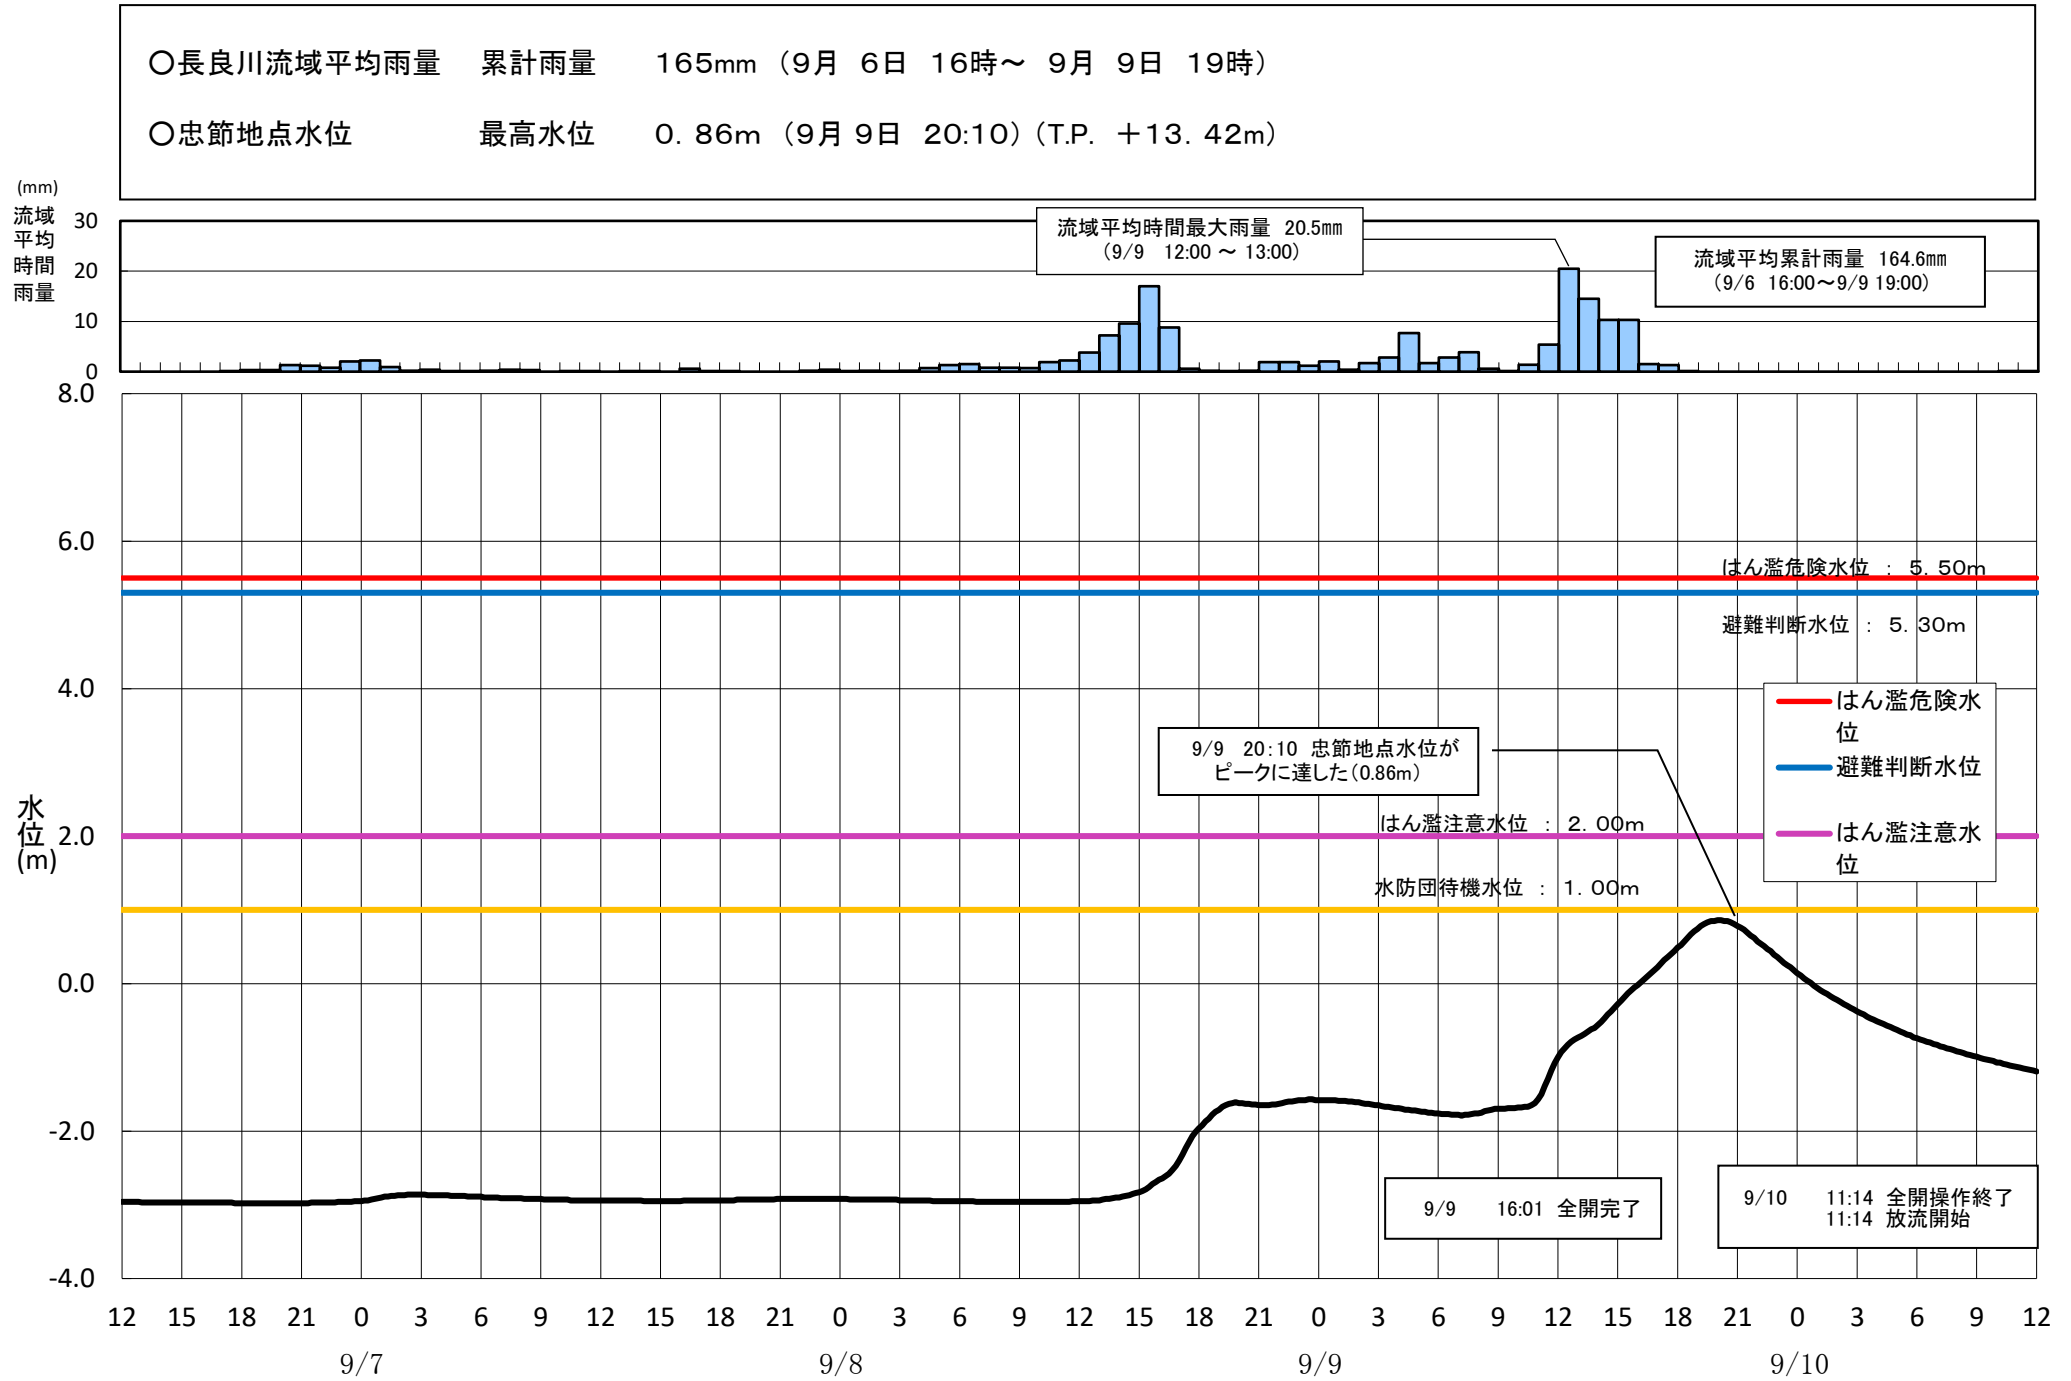
## 2026.09.09 堰上流基準地点(忠節地点)の河川水位
