# 縮減策について

平成17年11月29日

独立行政法人水資源機構中部支社

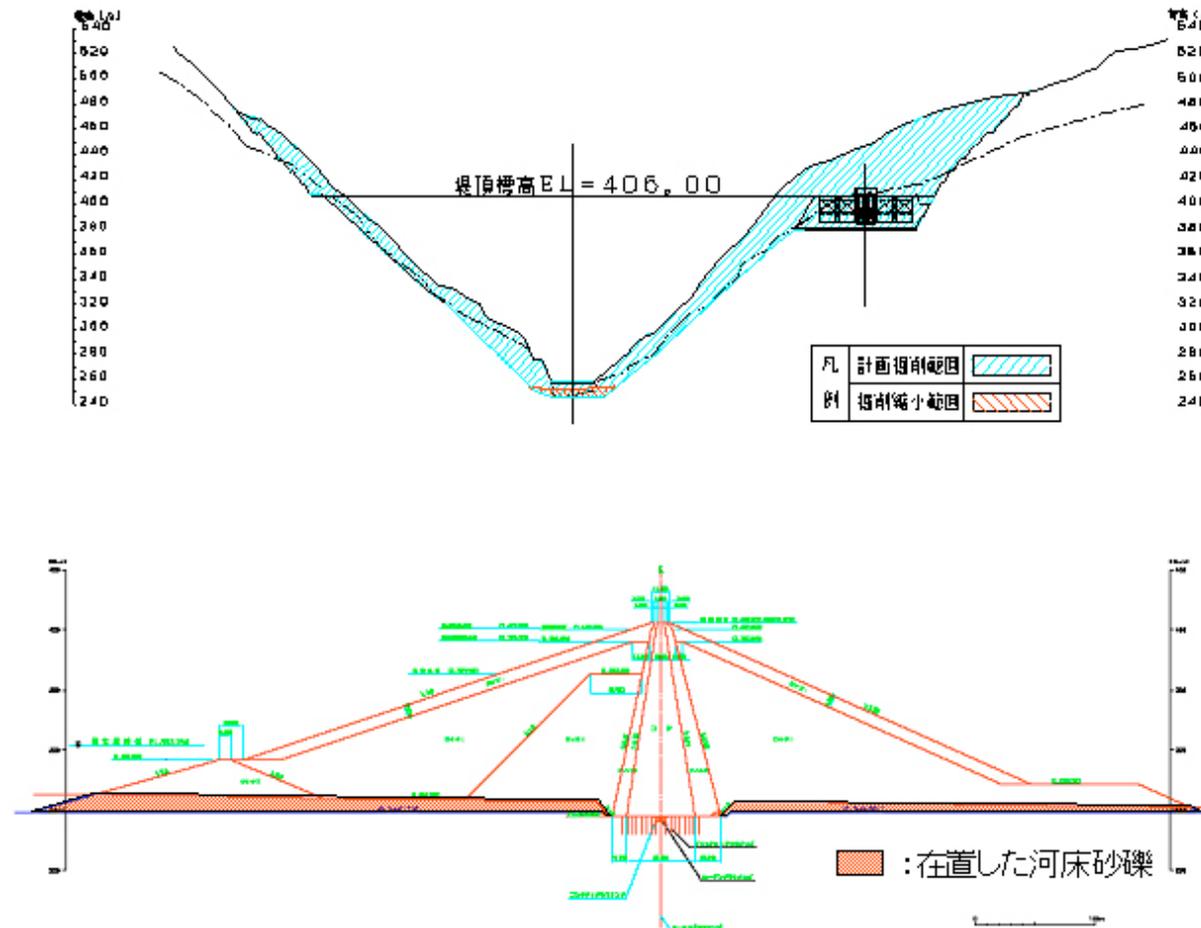
河床砂礫について、現場試験、室内試験を踏まえた技術的検討を行った結果、堤体のロック盛立材相当の強度等を有することが確認されたことにより、河床部の掘削線をあげ掘削数量の縮減を図った。

地質調査結果から掘削線を設定

河床砂礫について、密度、強度、透水性を確認

掘削数量の縮減

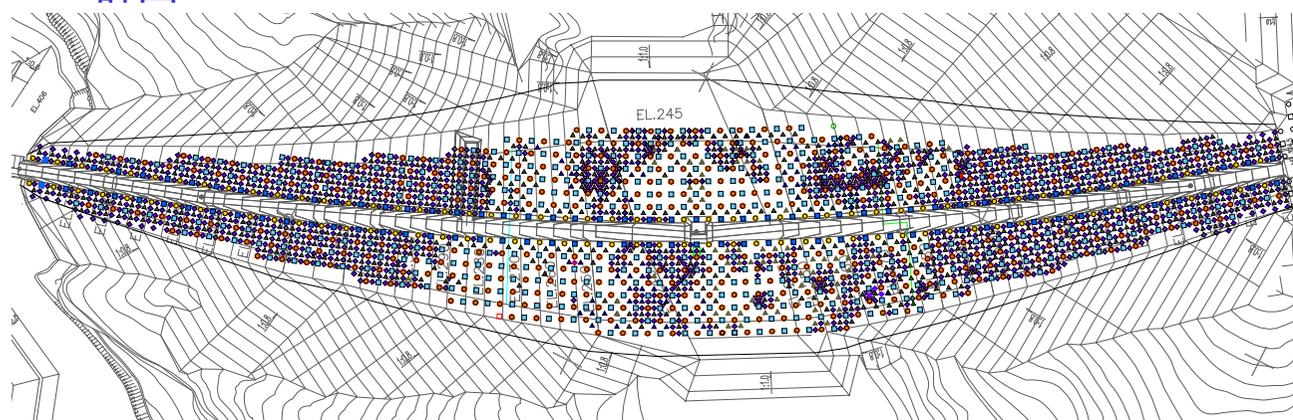
### 計画

プランケットグラウチングについては、平成15年度に改訂された「グラウチング技術指針」に基づき、追加孔基準の見直しを行った結果、追加孔数量が減少することと想定より地質が良好であったことに加え、きめ細かな施工管理を行うことにより縮減を図った。

試験施工結果  
等から注入仕  
様を設定

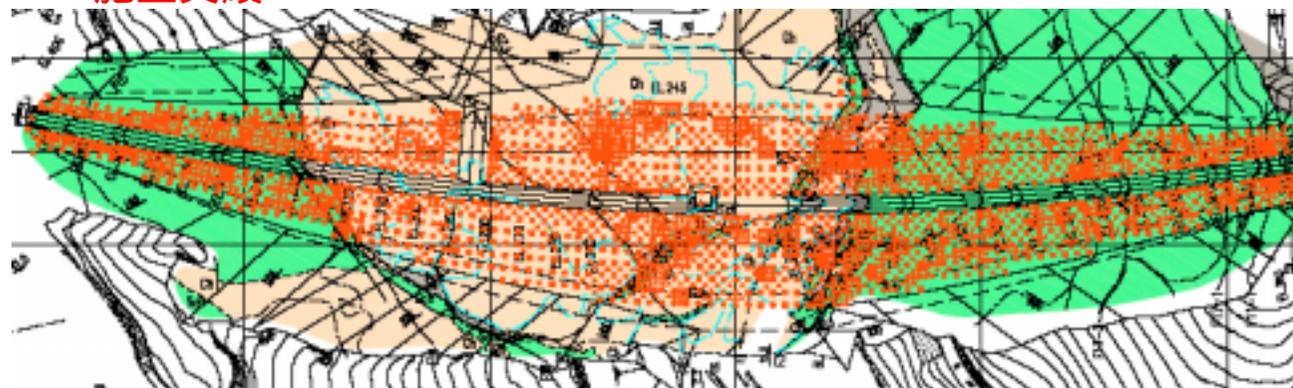
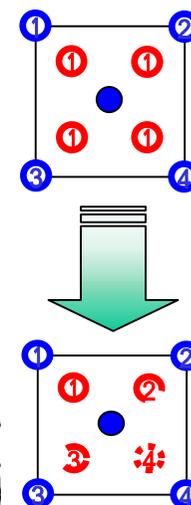
### 施工実績

想定より地質  
が良好  
きめ細かな  
施工管理

施工数量の  
縮減

- : 改良目標値を達成しなかった規定孔
- : 規定孔 (数字は、透水性の高い順)
- : 追加孔 (数字は、施工の必要性の順)

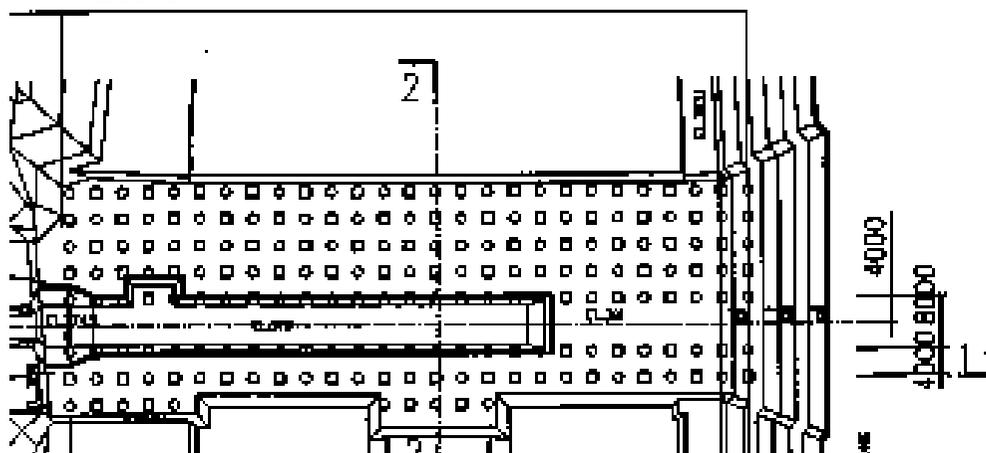
計画

コンソリデーショングラウチングについては、平成15年度に改訂された「グラウチング技術指針」に基づき、改良範囲を決定していたが、技術指針の方針の適用が可能かどうか基礎部の精査を行い、関係機関との技術的検討を行った結果、改良範囲の縮減が可能となったことから、グラウチング数量の縮減を図った。

グラウチング技術指針より  
堤体厚の少ない部分として  
洪水吐き越流部の全面施工  
を計画

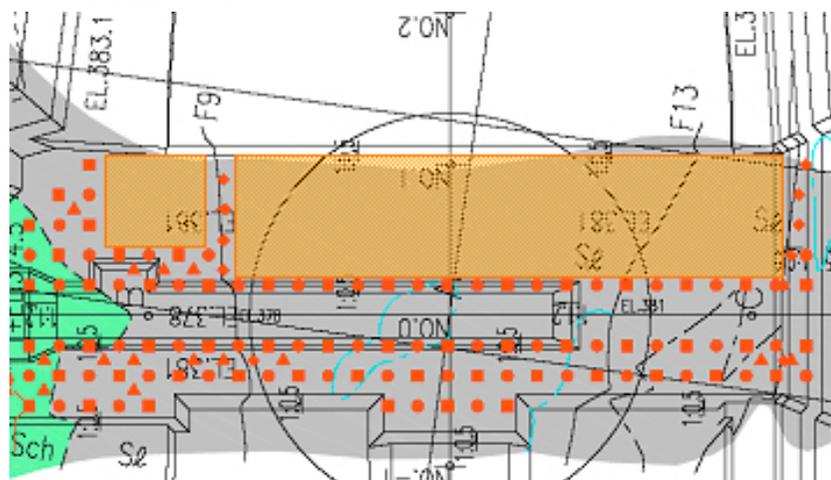
施工実績

想定より地質が良好  
関係機関との技術的検討

施工数量の縮減

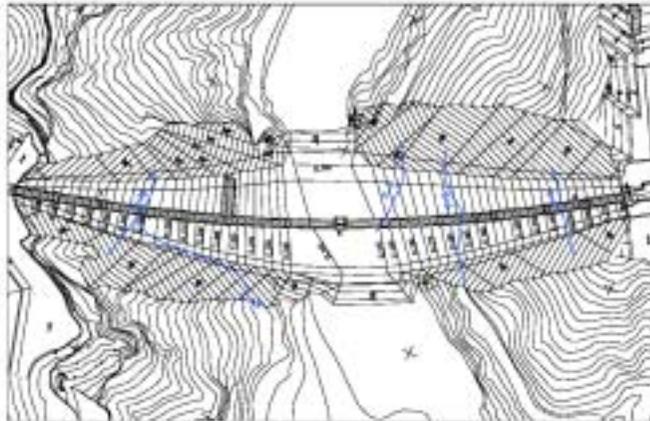
### 計画

特殊基礎処理について、先行した弱層部周辺のブランクettグラウチングによる改良結果を分析することにより、必要最小限の削孔深度(ステージ)、孔配置(孔間隔)を決定し、効率的な施工管理に努めた。また、想定以上に地質が良好であったことから特殊基礎処理の縮減を図った。

—— 特殊基礎処理対象としていた弱層部

@2m

置換コンクリート  
↑  
弱層部

既往ダムの実績  
を参考に計画

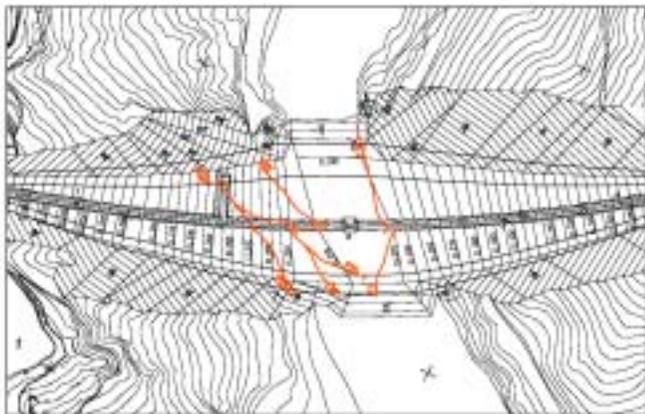
### 施工実績

—— 特殊基礎処理を実施した弱層部

@4m

弱層部

透水試験  
結果の評価

必要最小限  
の施工

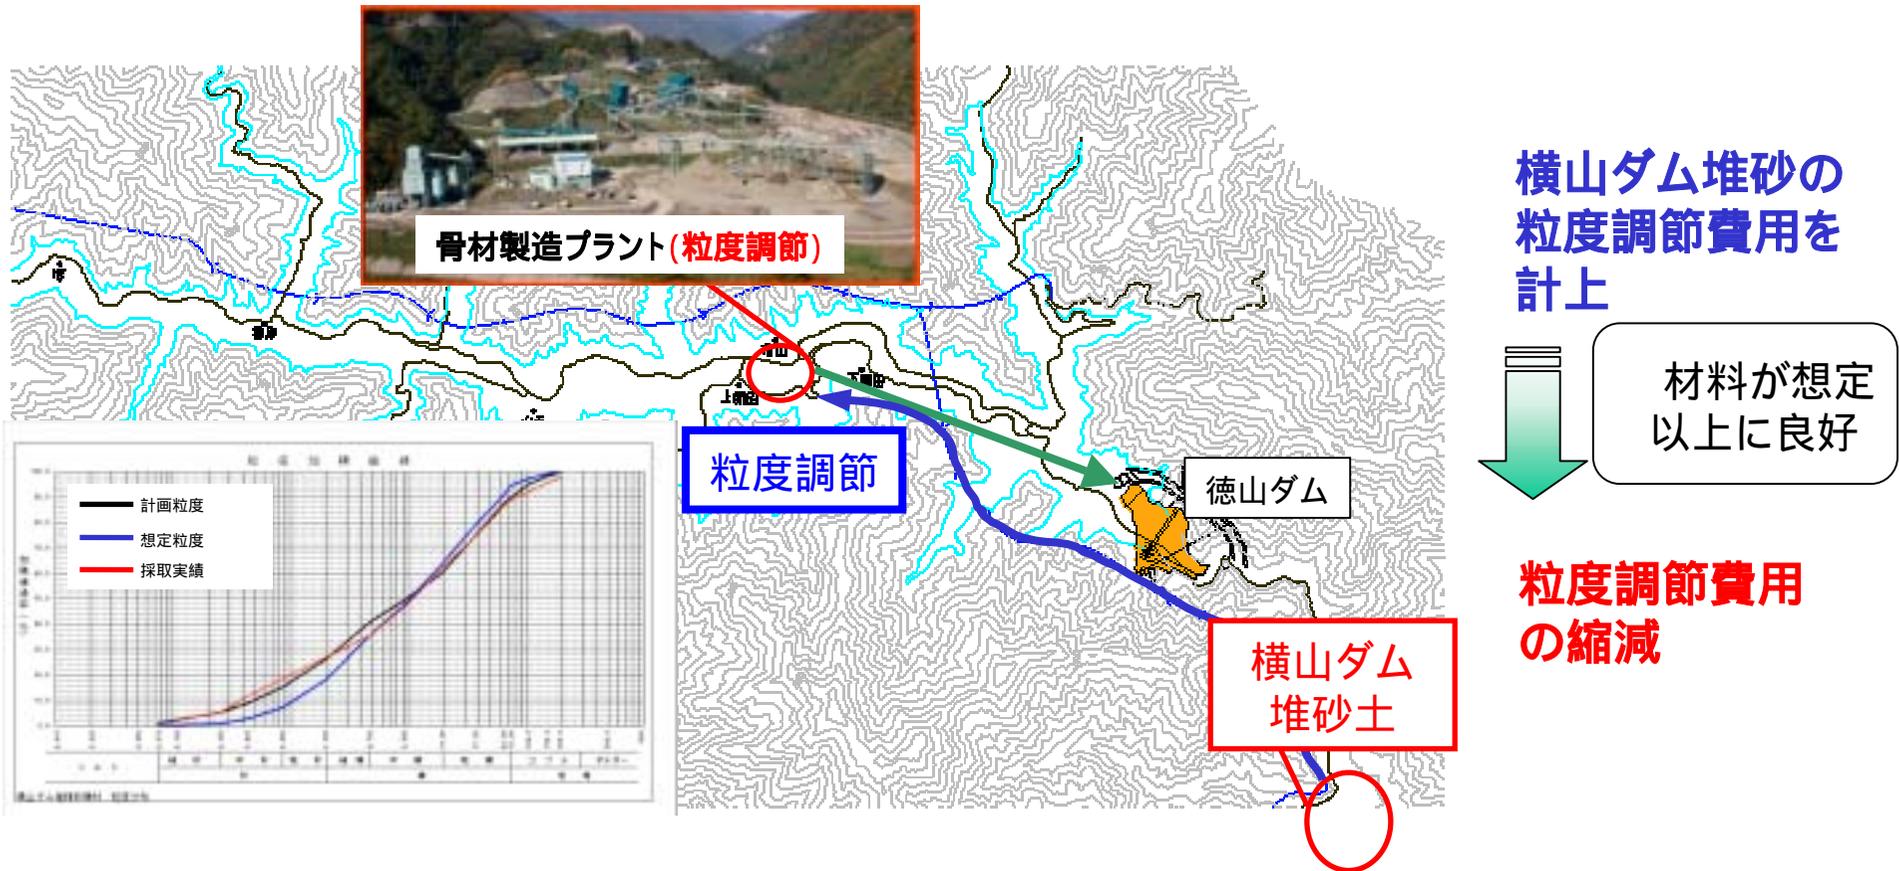
フィルタ材採取については、横山ダムの再開発に伴い発生する堆積土砂を有効活用して、材料を安価に調達し縮減を図る計画としていた。その際、採取場所により材料の粒度分布にばらつきが生じることから、骨材プラントで材料の製造を行い、粒度調節を行うこととしていたが、良好な粒度の材料が採取できたため、粒度調節のための材料製造が不要となり、費用の減額が図られた。

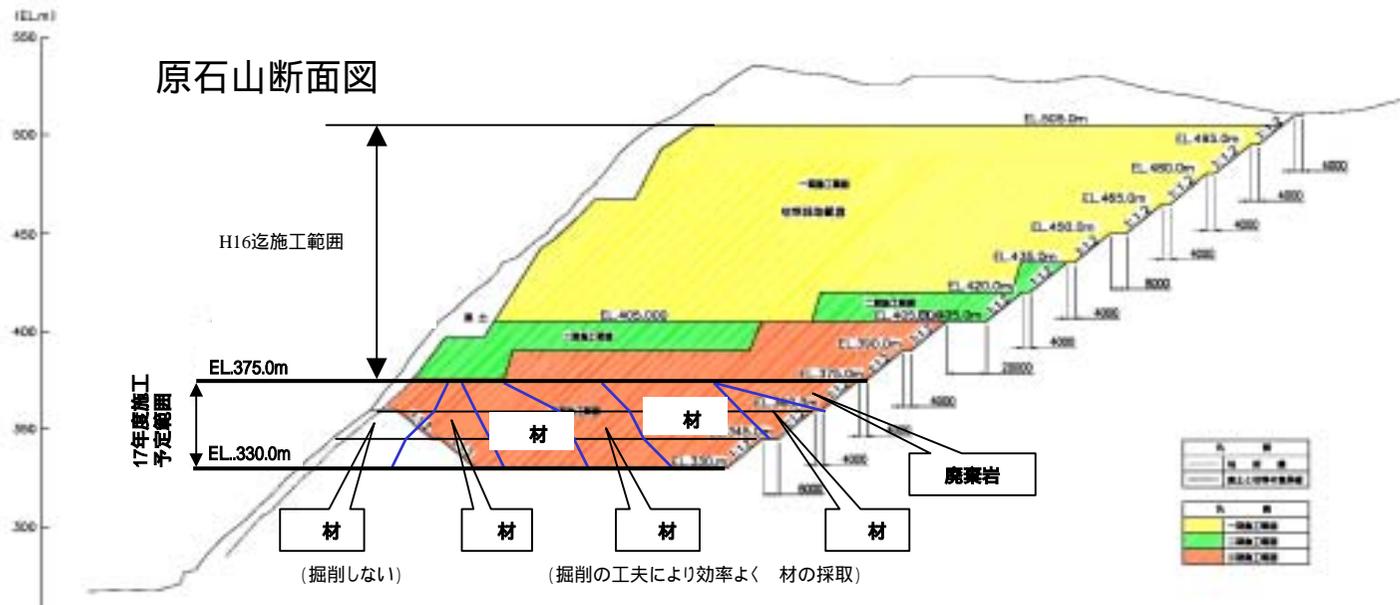
ロック盛立について、当初ロック材を採取するためには、盛立数量以上のロック材、ロック材を掘削することとなり、ロック材、ロック材はロック材として使用できないため廃棄する予定であったが、廃棄岩やロック材、ロック材が存在する原石山地表側での採取を取りやめ、ロック材を効率よく採取し、極力廃棄岩の発生を抑えるように施工計画を見直した結果、廃棄岩が当初の計画より大幅に減少し、廃棄岩の処理費用の減額が図られた。

ロック材採取  
ためのロック材、  
材及び廃棄岩  
を廃棄

廃棄岩の発生を  
極力抑える施工  
計画に変更  
地質が想定以上  
に良好

廃棄岩数量の  
縮減

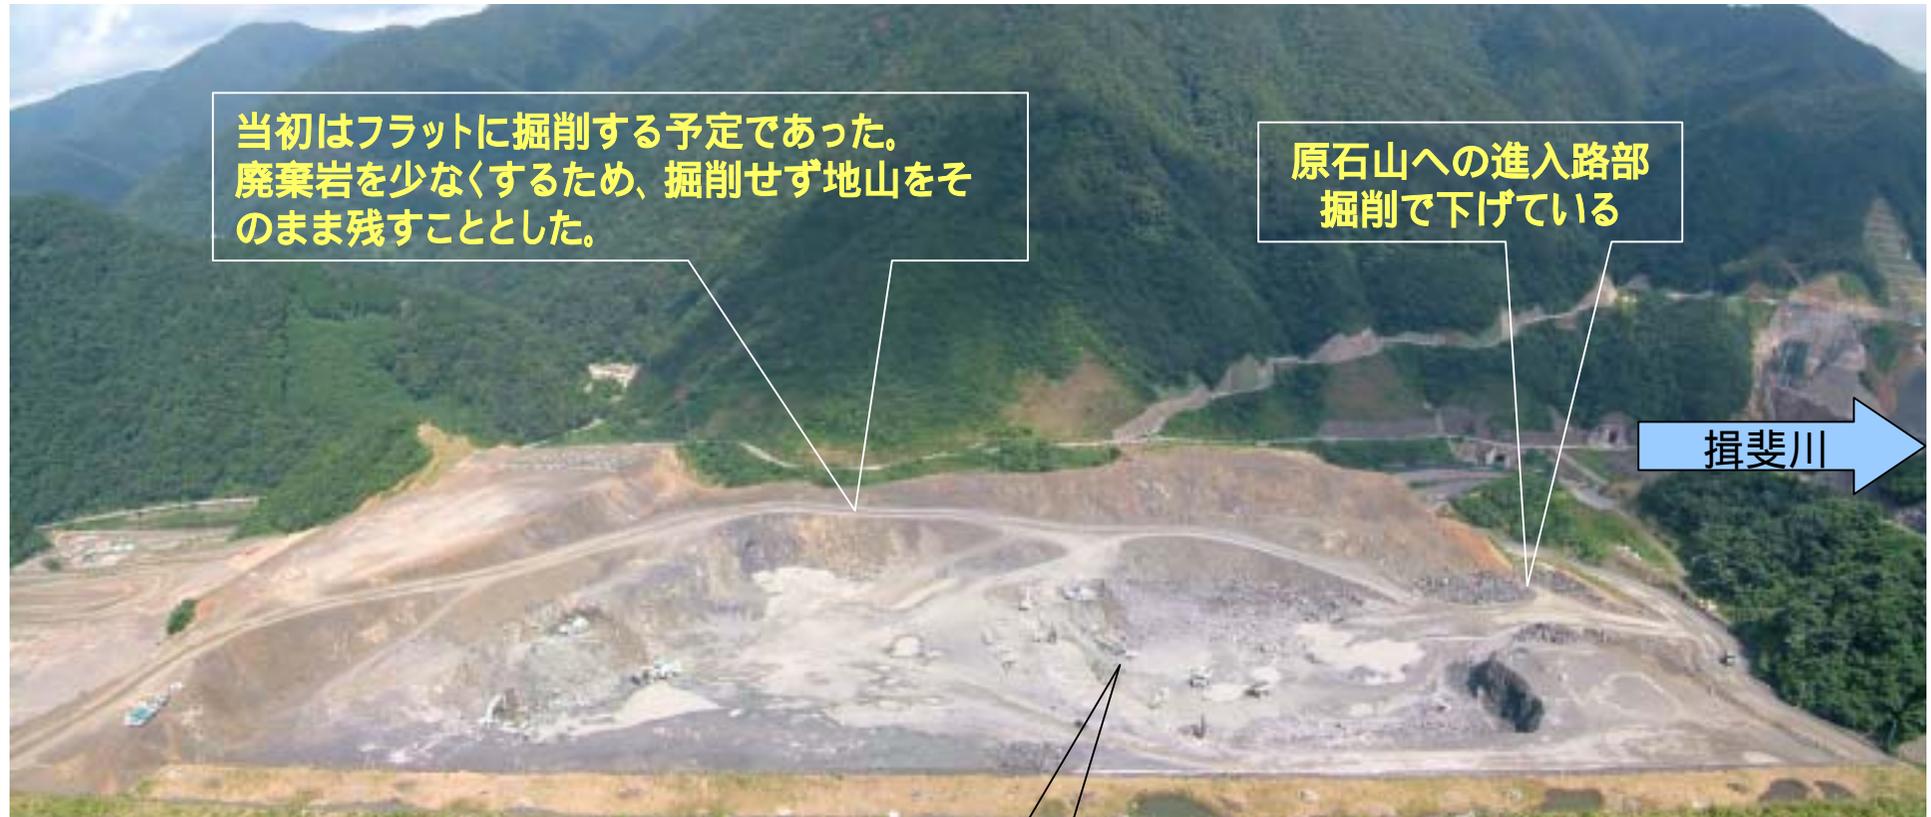
原石山掘削 遠景

当初はフラットに掘削する予定であった。  
廃棄岩を少なくするため、掘削せず地山をそのまま残すこととした。

原石山への進入路部  
掘削で下げている

原石山 掘削

(原石山 頂上部から掘削面を撮影)

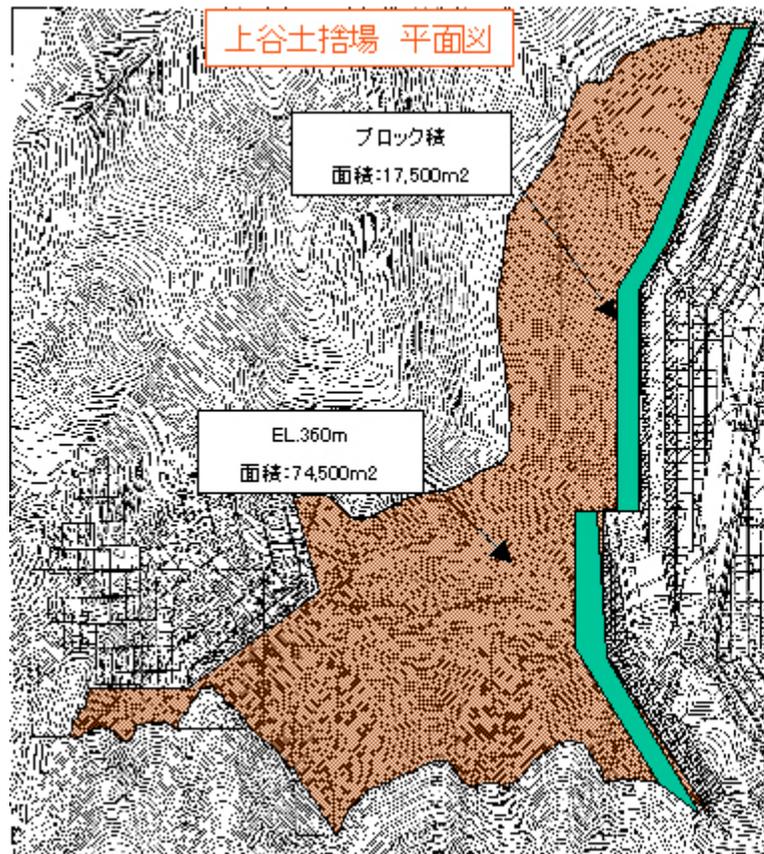
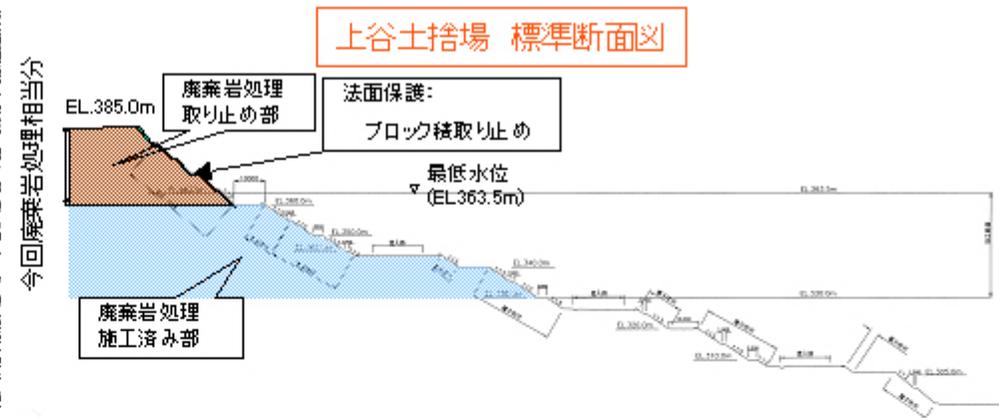
表土処理・廃棄岩処理について、ロック採取に伴い発生する廃棄岩を処理するため土捨場を整備しており、最終盛土標高がEL385mとなり、最低水位(EL363.5m)以上となるため、盛土法面の水位変動による法面浸食等を考慮し、法面保護としてブロック積を設置する計画としていたが、表土・廃棄岩数量の縮減に伴い、最終盛土標高は最低水位以下になるため、土捨場における法面処理が不要となった。

廃棄岩処理のための処理費  
(法面処理)

●廃棄岩の発生を  
極力抑える施工  
計画に変更

法面処理の削減

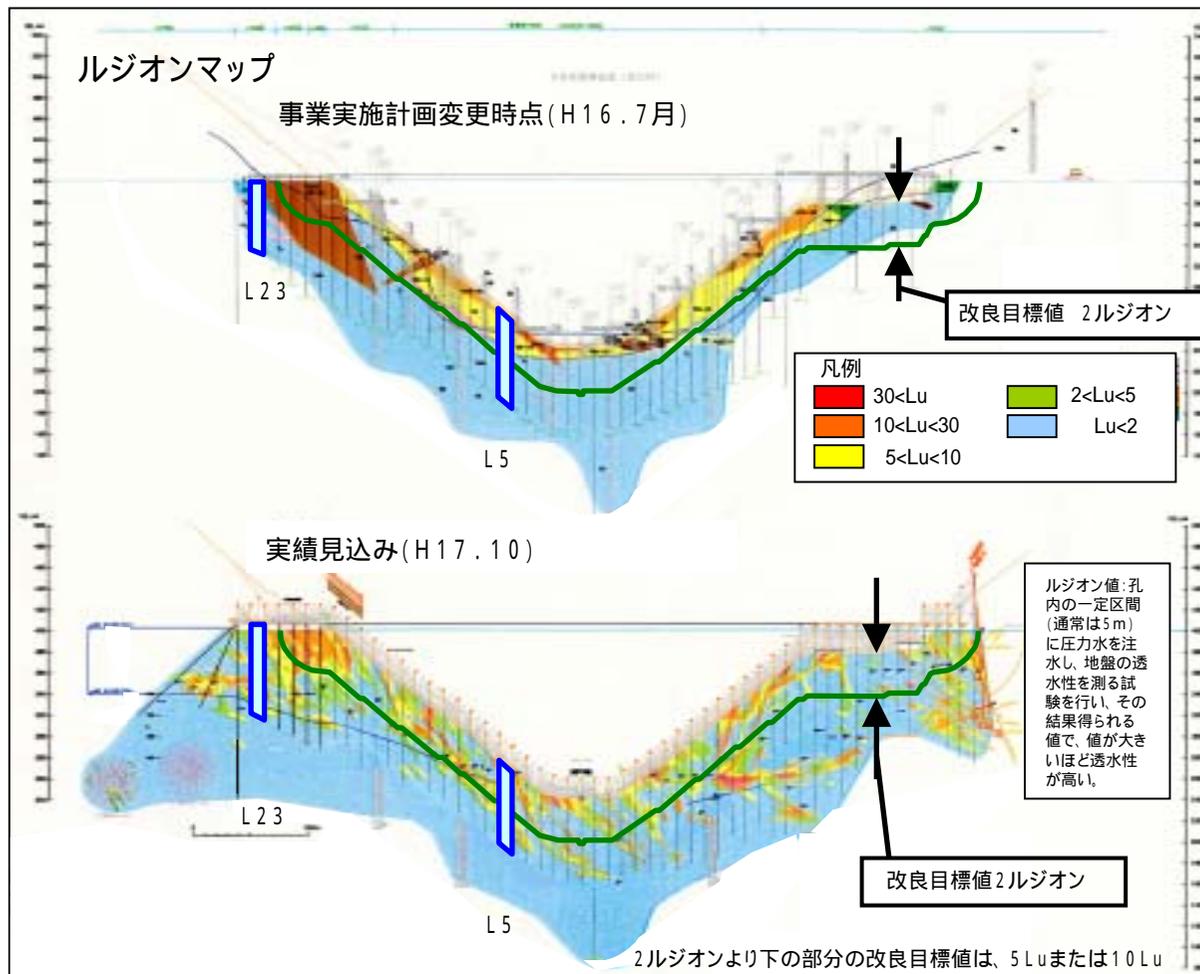
カーテングラウチングについては、当初基礎掘削終了に伴う地質状況や、水理地質構造を踏まえた改良範囲を設定し、カーテングラウチング数量を決定していたが、想定以上に地質が良好であったため、カーテングラウチング数量の減となる見込みとなった。

地質調査・水理地質構造等を踏まえた改良範囲

想定以上に地質が良好

カーテングラウチング延長の減

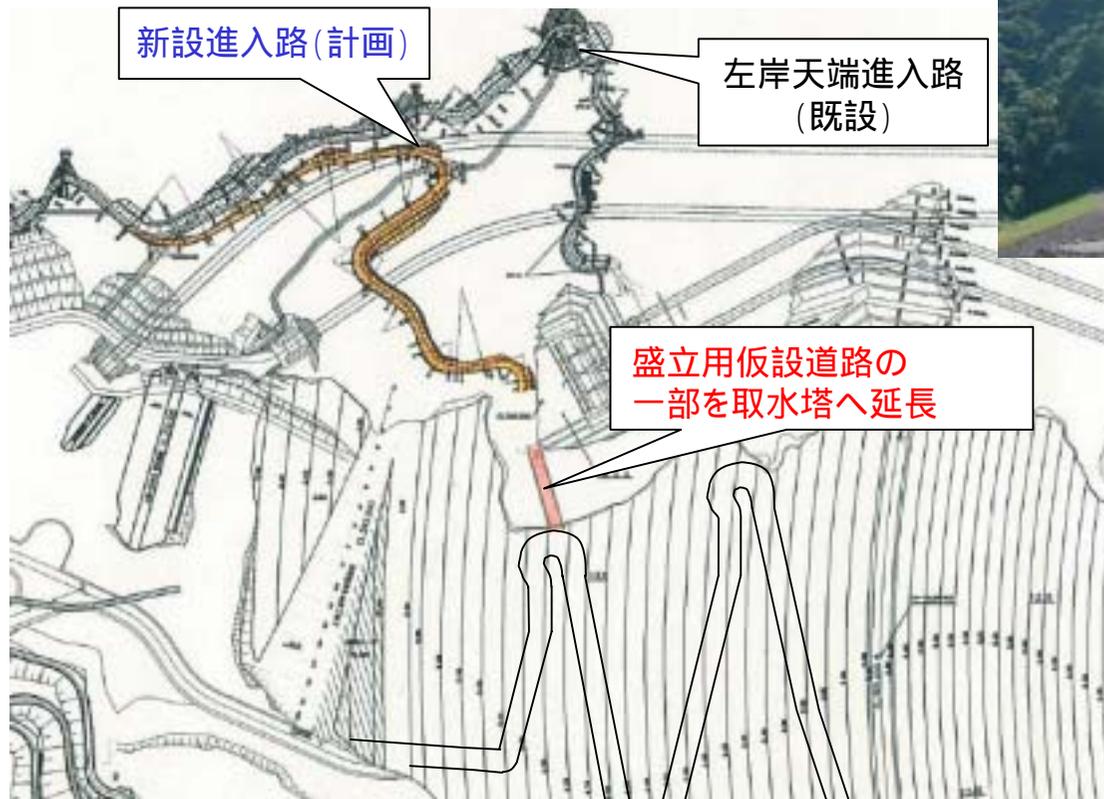
工事用進入路 平面図

選択取水設備における工事用進入路について、既設の左岸天端進入路から分岐させ取水塔底部まで新設することとしていたが、天候に恵まれ、選択取水設備の施工が想定より順調に進んだことから、堤体盛立工事と調整を行い、工事用道路の新設を取りやめ、堤体腹付道路を工事用進入路として活用することとし、工事用道路の新設をとりやめたことにより、工事用道路進入路費用の削減を図った。

左岸天端進入路から工事用進入路の新設

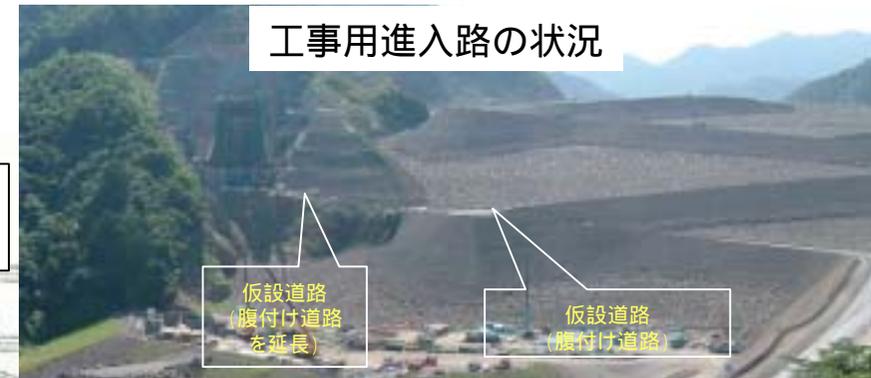
工事用進入路の状況

堤体工事との調整により  
堤体腹付道路を活用

工事用進入路のとりやめ

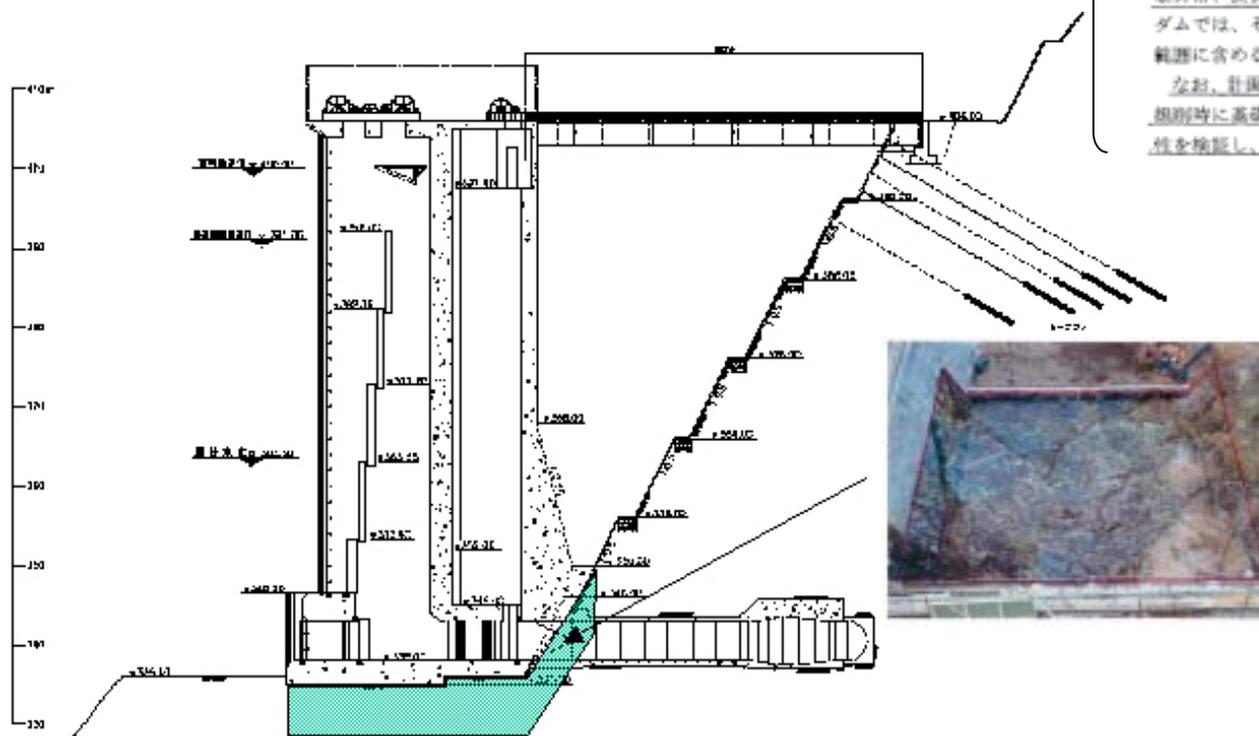
選択取水塔 標準断面図

選択取水設備における基礎処理について、当初水資源機構の他ダムの事例から、基礎地盤の弱部を想定してコンソリデーショングラウチングの施工を考えていたが、基礎掘削完了後に基礎地盤を確認したところ、断層・破碎帯等の弱部が確認されなかったためコンソリデーショングラウチングの施工をとりやめたことにより基礎処理の縮減を図った。

他ダムの事例から  
基礎処理を計上

想定より地質  
が良好

基礎処理のとりやめ

2) 弱部の補強目的のコンソリデーショングラウチング  
 重力式コンクリートダムにおいては、基礎地盤に作用する応力を考慮して、断層・破碎帯、変質帯、強風化部等の弱部を施工範囲とする。なお、重力式コンクリートダムでは、その接合部付近において大きな応力が作用するので、必要に応じて施工範囲に含める。  
 なお、計画段階では、断層・破碎帯等の弱部の分布が正確に把握できないため、掘削時に基礎掘削面の地盤の性状を観察して、計画段階で設定した施工範囲の妥当性を検証し、必要に応じて見直しを行う。
