# 豊川用水二期事業

## 水路改築

## 石綿管除去対策

## 大規模地震対策

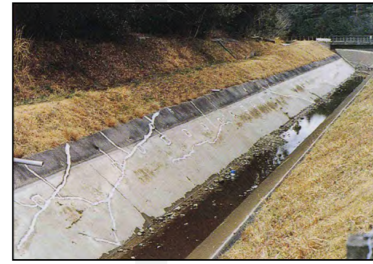
開水路のひびわれ

昭和43年の全面通水開始以来30余年が経過し、水路施設は老朽化により漏水・破損が年々増加し、配水や維持管理に支障をきたしており、万一通水ができなくなる等、断水が長期化した場合は、社会的影響が極めて大きいことが予想されました。

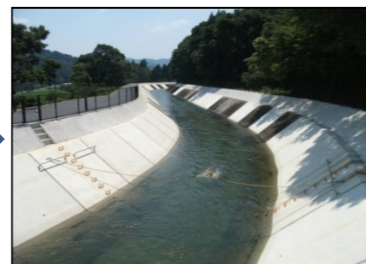
コンクリートライニング打換

このため、老朽化した水路施設を改築し、施設の安全性を確保するとともに、幹線水路の複線化を行い、安定的な通水と適切な維持管理及び水利用の効率化を図る目的で豊川用水二期事業が計画され、平成11年度から着工しました。

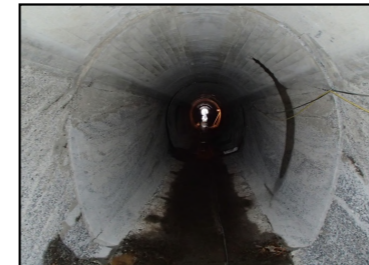
トンネル耐震補強施工前

また、第1回計画変更で事業対象施設としていなかった岩トンネルの耐震対策についても、最新の知見や耐震照査結果から耐震対策が改めて必要との判断から、第2回計画変更により追加して、平成27年度から着工しました。

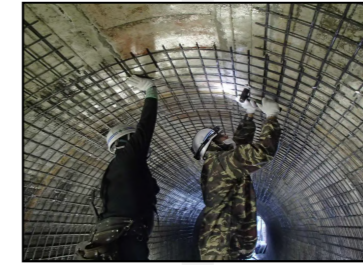
トンネル耐震補強施工中

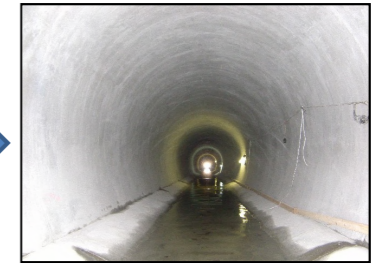
トンネル耐震補強完成

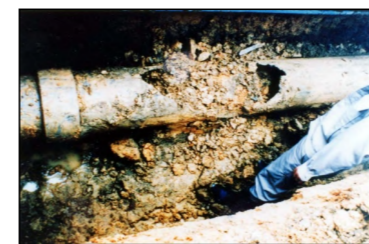
石綿管破損状況

豊川用水では、支線水路の広範囲に石綿管が使用されており、老朽化の進行等による漏水や管の破損が発生している、これに対する維持管理補修費の増嵩やアスベストの社会問題化から、石綿管の対策が急務となっていました。

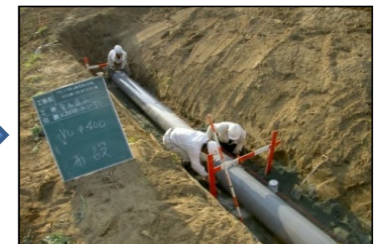
塩ビ管等へ布設替え

このため、石綿管を除去し塩ビ管等への布設替により、用水を安定的に供給し、農業生産の維持、農業経営の安定を図る目的で、石綿管除去対策の事業計画を第1回計画変更により追加して実施しました。
