お知らせ

長良川河口堰では洪水を安全に流下させるための ゲート全開操作を終了しました

～今回の出水は、長良川河口堰管理開始以降、2番目の堰最大流入量でした～

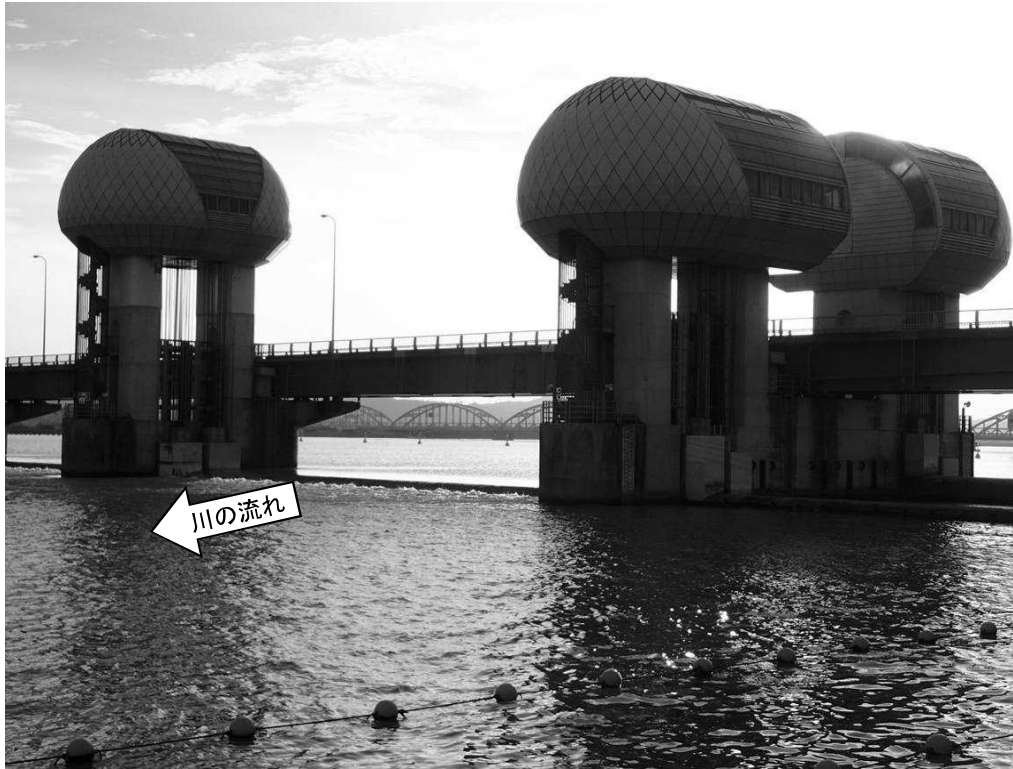
7月10日 18時10分撮影

ゲート全開操作終了後の長良川河口堰（オーバーフロー操作に切り替え）

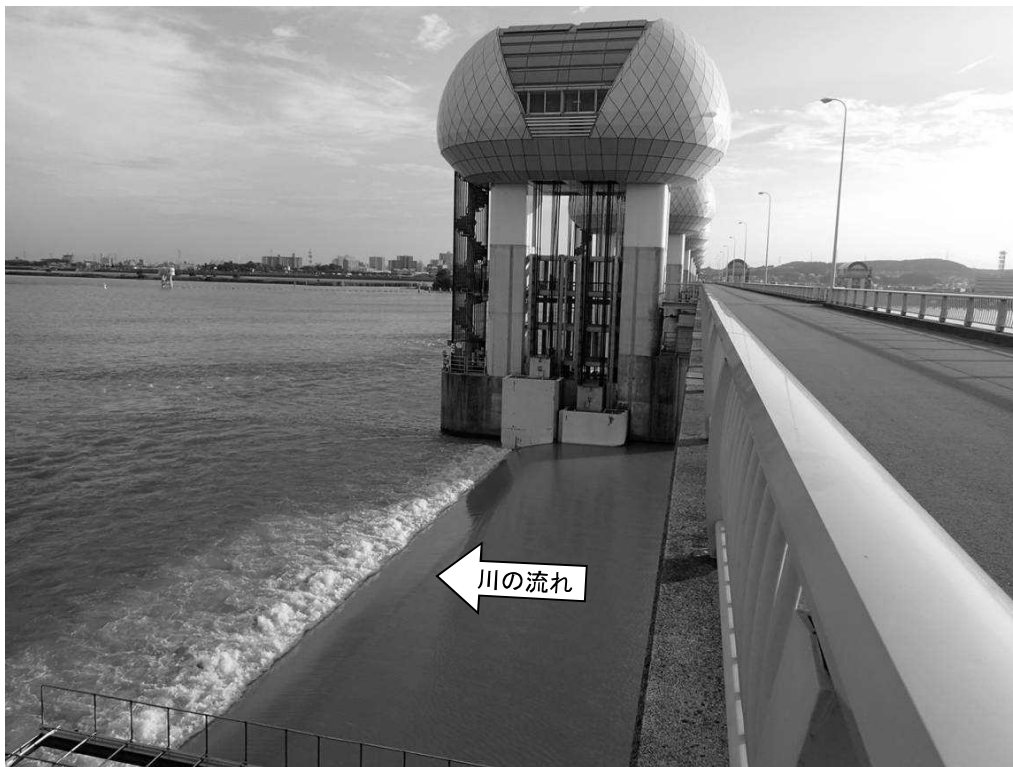
7月10日 18時10分撮影

ゲート全開操作終了後の長良川河口堰（オーバーフロー操作に切り替え）
