# 令和6年能登半島地震被災地への 可搬式浄水装置による給水支援活動について

# 緊急応急時の給水支援 可搬式浄水装置

## 可搬式浄水装置の仕組み

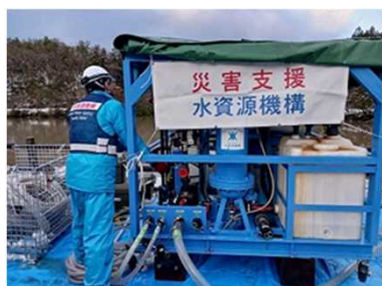
浄水装置の設置を完了

**1月8日** 珠洲市内野々江総合公園内（亀ヶ谷池）の堰堤に浄水装置を設置

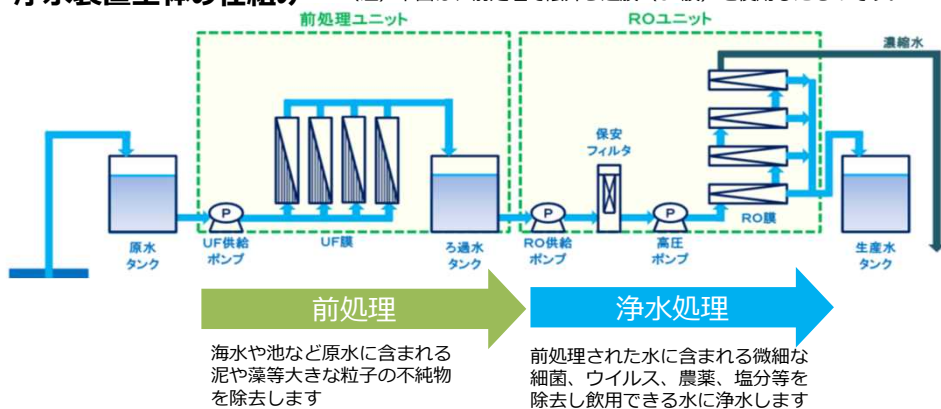
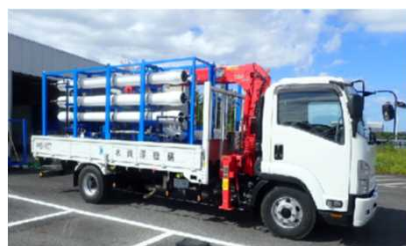
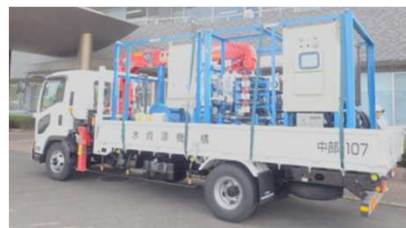
### 浄水装置全体の仕組み

(注) 下図は、前処理で限外ろ過膜 (UF膜) を使用したものです。

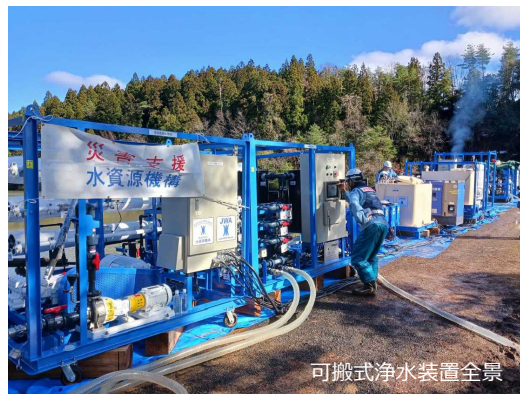
可搬式浄水装置全景

区分	1号機	2号機
保管場所	愛知用水総合管理所 (愛知県東郷町)	利根導水総合事業所 (埼玉県行田市)
処理能力	約2,000リットル / 1時間	約2,000リットル / 1時間
処理方式	二段式逆浸透膜方式 (前処理: 砂ろ過)	一段式逆浸透膜方式 (前処理: UF膜)
運搬方式	8 t ユニック車 3台	8 t ユニック車 2台
