お知らせ

長良川河口堰でゲート全開操作をおこないました

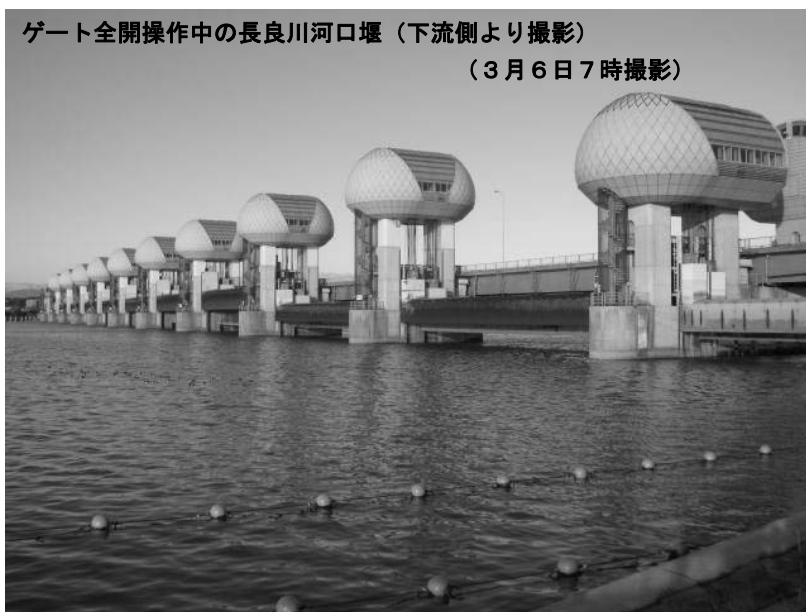
ゲート全開操作中の長良川河口堰（下流側より撮影）
（3月6日7時撮影）

1. 概要 長良川河口堰では、低気圧の影響による洪水を安全に流下させるため、3月5日23時39分からゲートを全開にしました。その後、長良川の堰地点の流量が全開操作実施の基準流量毎秒800立方メートルを下回ったことから、塩水遡上を防止するため、6日7時55分に全開操作を終了しました。

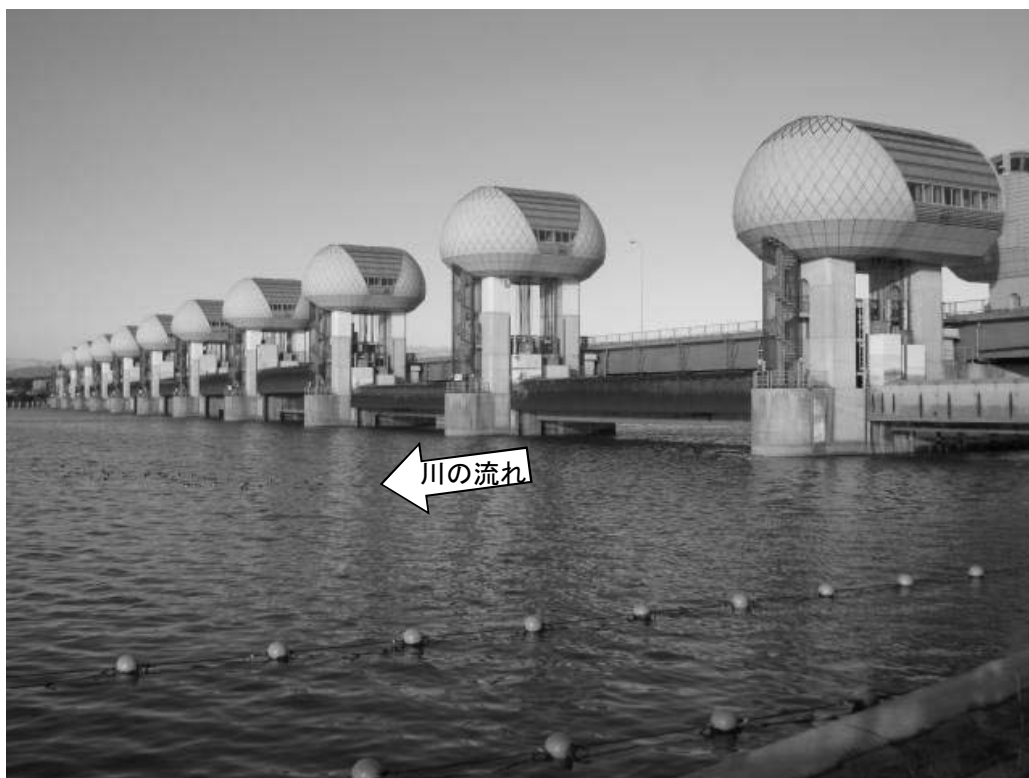
3月6日 7時撮影

ゲート全開操作時の長良川河口堰（堰下流側）

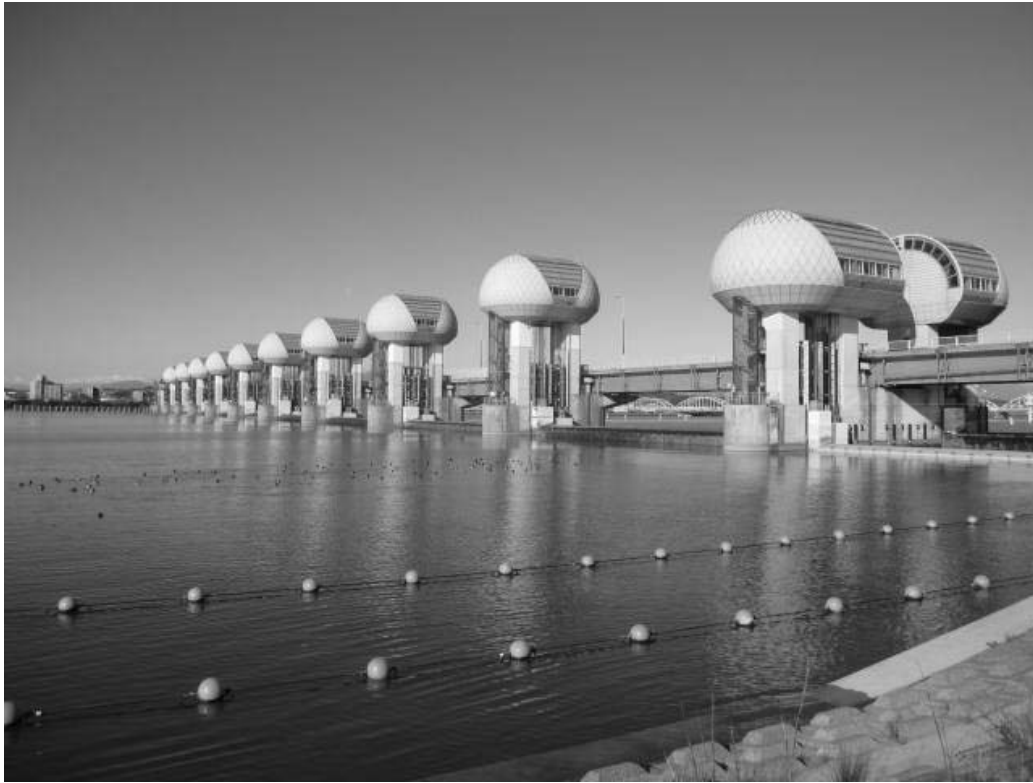
3月6日 8時撮影

ゲート全開操作終了後の長良川河口堰

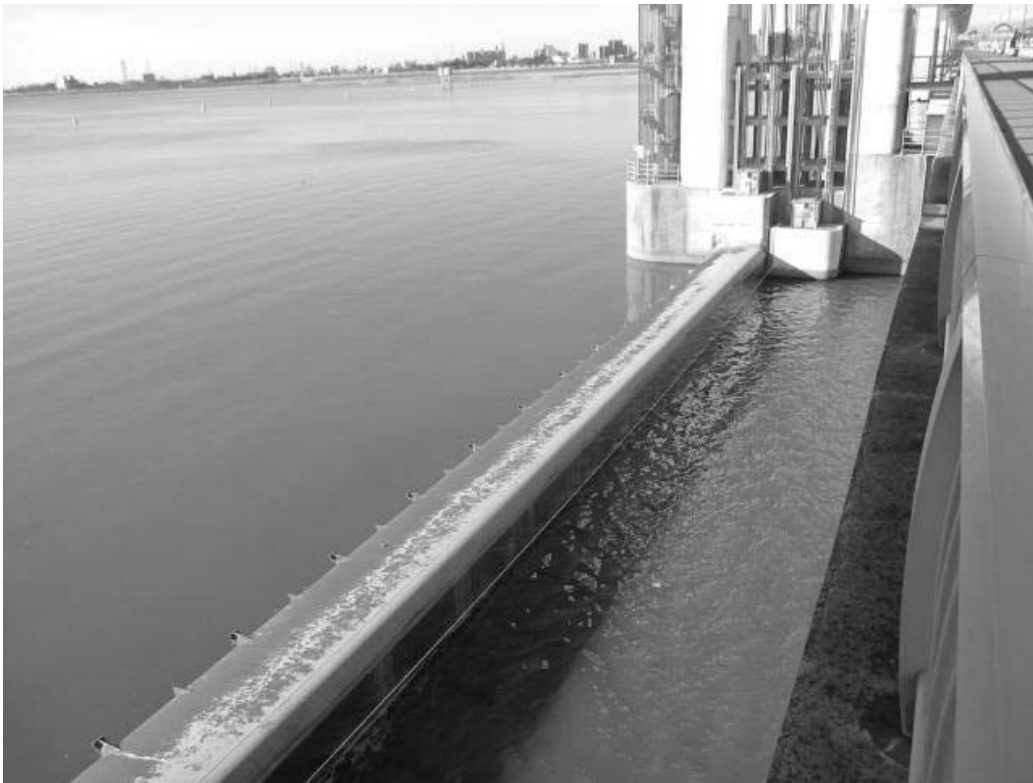
3月6日 8時撮影

ゲート全開操作終了後の長良川河口堰
