お知らせ

長良川河口堰では高潮と洪水の安全流下のためのゲート全開操作を終了

～塩水遡上を防止し安定取水確保のためオーバーフロー操作に切り替え～

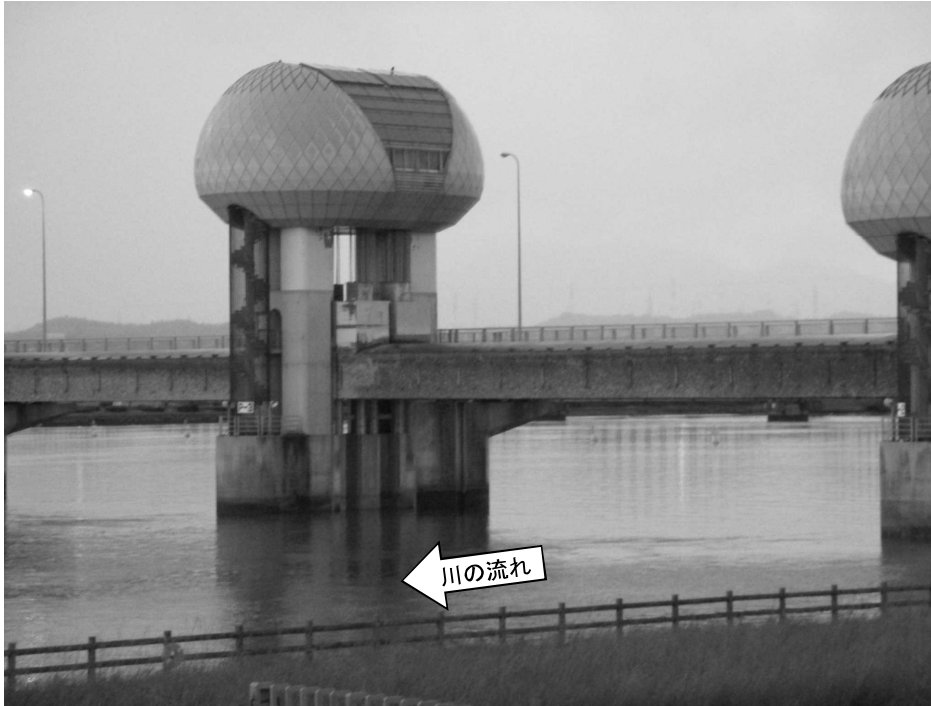
10月1日 6時撮影

ゲート全開操作開始後の長良川河口堰（堰下流側）

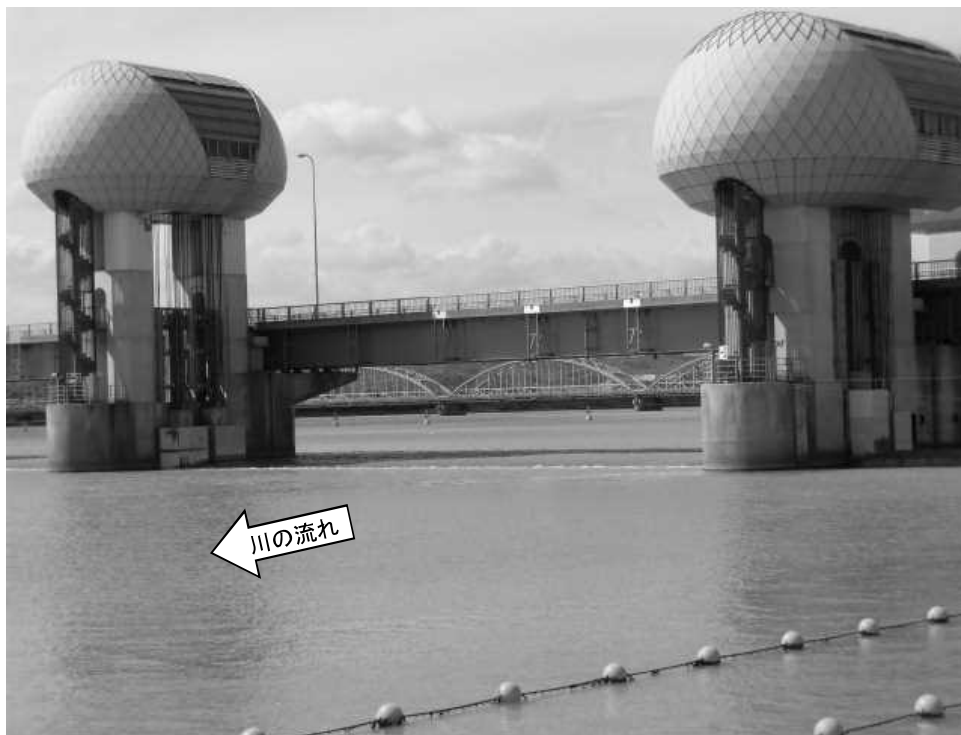
10月 2日 13時00分撮影

ゲート全開操作終了後の長良川河口堰（オーバーフロー操作に切り替え）

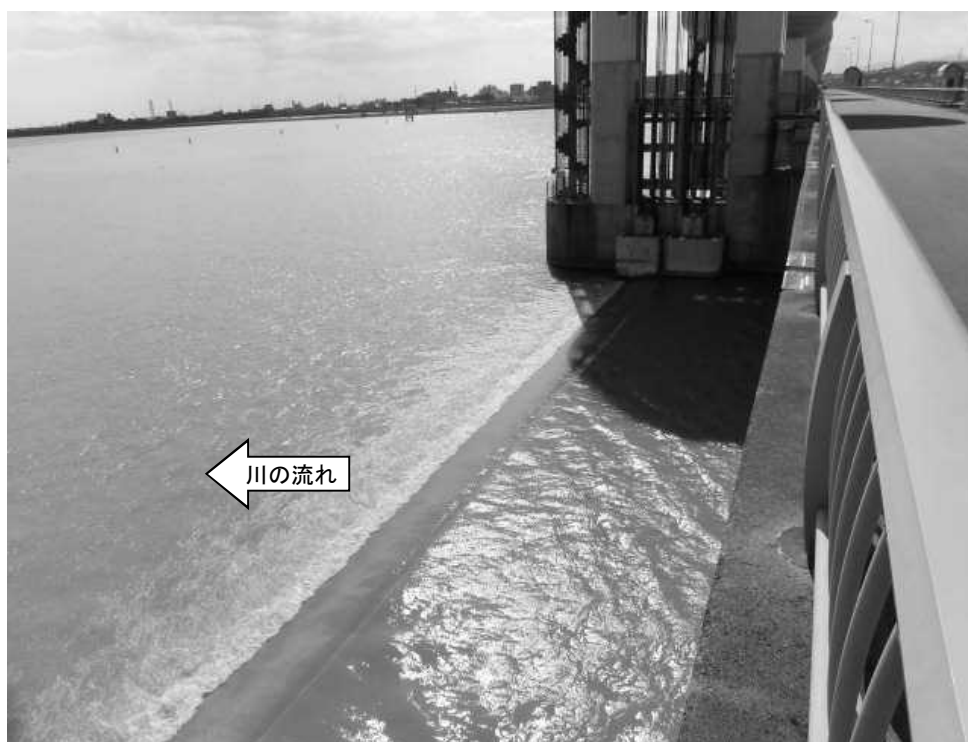
10月 2日 13時00分撮影

ゲート全開操作終了後の長良川河口堰（オーバーフロー操作に切り替え）
