平成30年9月台風24号による吉野川の出水状況 ～堤防整備やダム等により治水効果を発揮しました～

平成30年10月4日

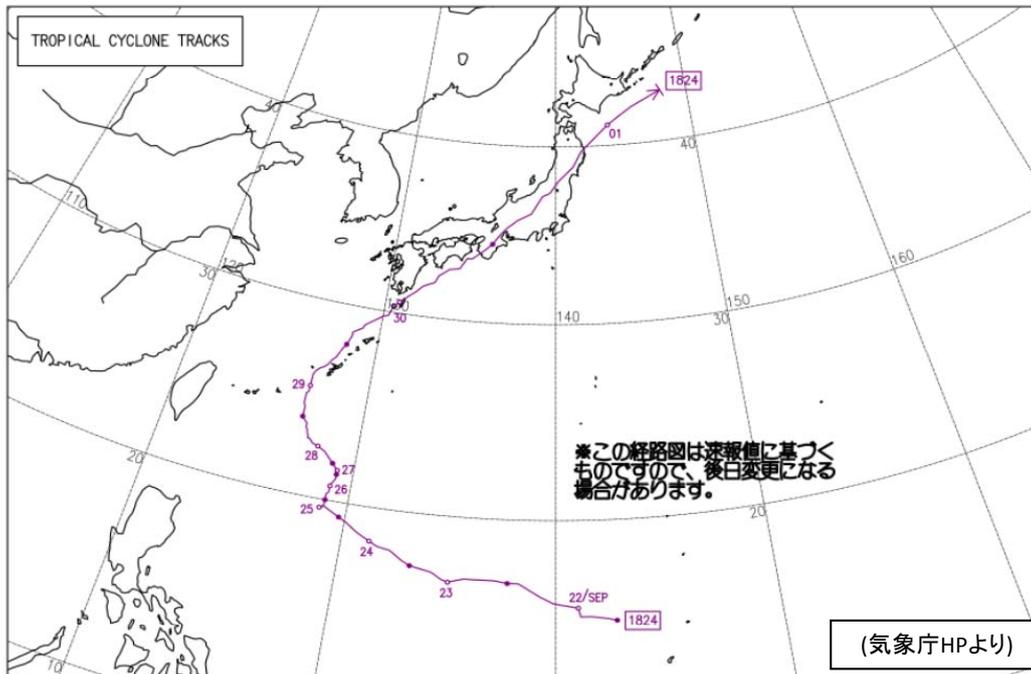
台風24号経路図

- 台風24号は大型で強い勢力を保ったまま四国沖を通過し、各地で暴風をとまなう大雨となった。
- これらの影響により、9月28日23時から10月1日9時までの流域平均総雨量は、早明浦ダム上流域で約361mm、銅山川流域で424mmを記録した。

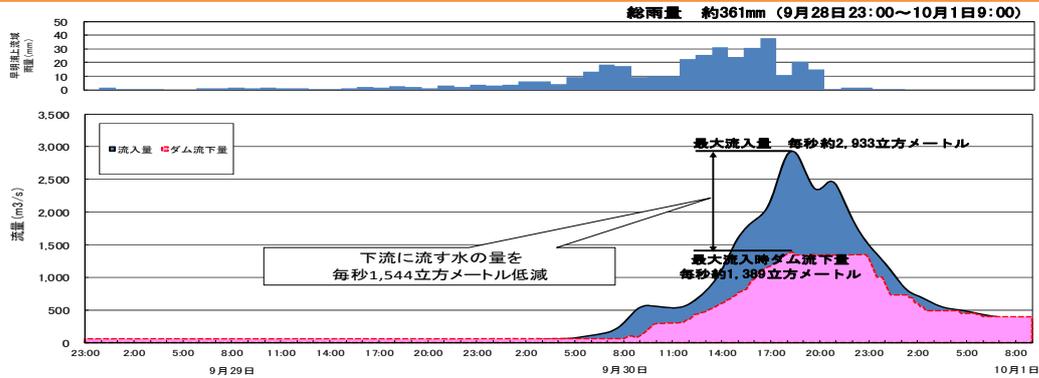
早明浦ダム

9月30日13時10分から10月1日1時30分までに**早明浦ダム**に貯留した量:約3,397万立方メートル(東京ドーム:約27杯分)

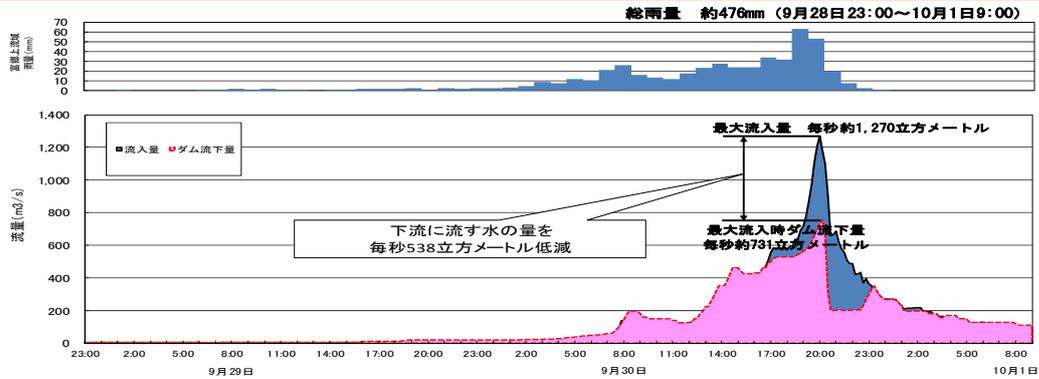
富郷ダム

9月30日16時50分から9月30日21時50分までに**富郷ダム**に貯留した量:約465万立方メートル(東京ドーム:約4杯分)

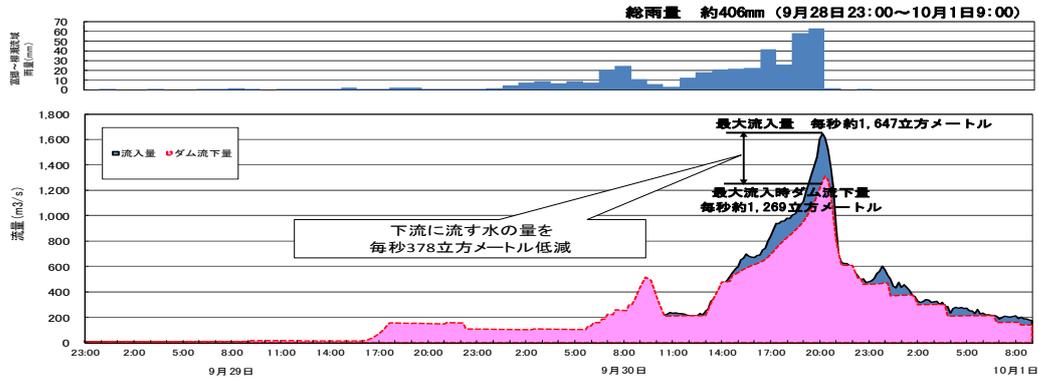
柳瀬ダム

9月30日15時10分から9月30日24時00分までに**柳瀬ダム**に貯留した量:約401万立方メートル(東京ドーム:約3杯分)

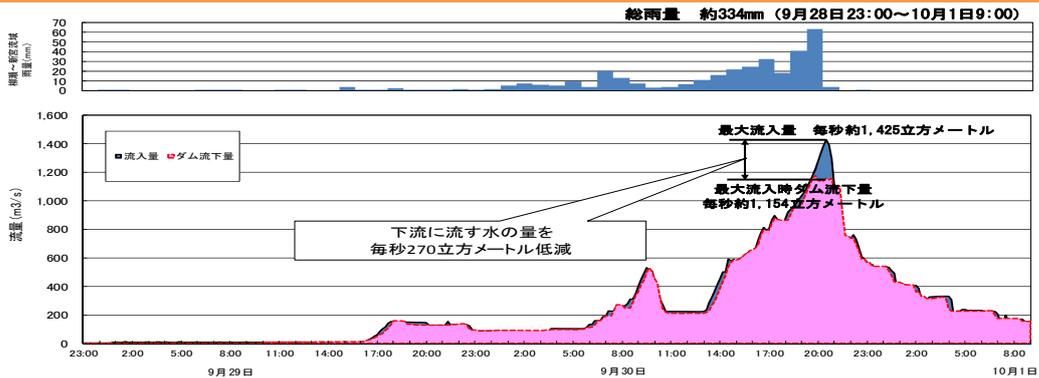
新宮ダム

9月30日19時50分から9月30日21時00分までに**新宮ダム**に貯留した量:約178万立方メートル(東京ドーム:約1杯分)

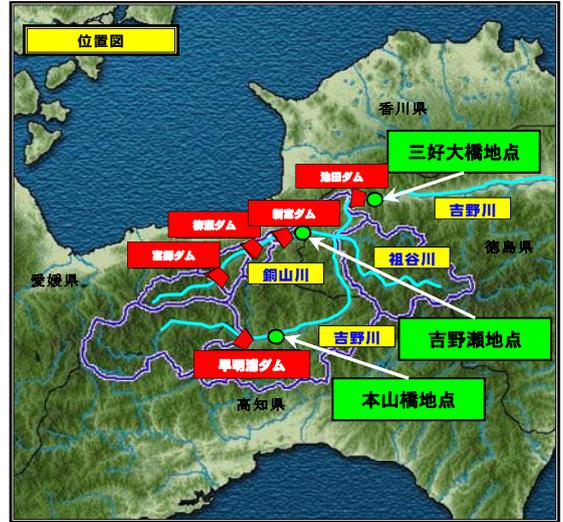
流域平均総雨量約292mm

池田ダム上流域では、9月28日23時から10月1日9時にかけて**流域平均総雨量約292mm**の降雨となりました。

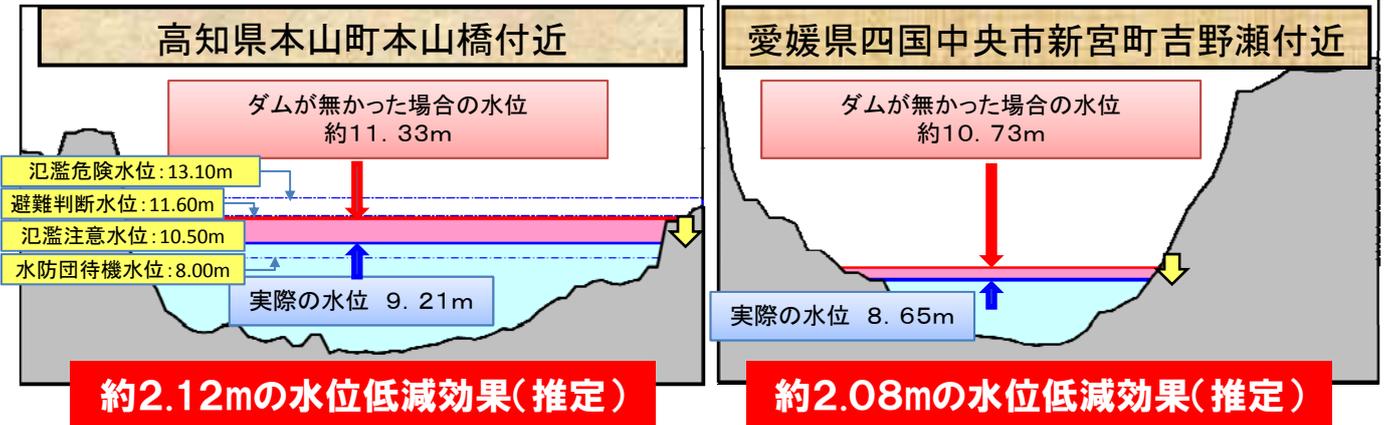
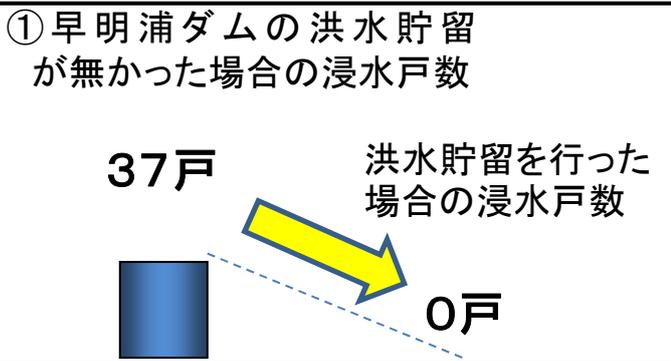
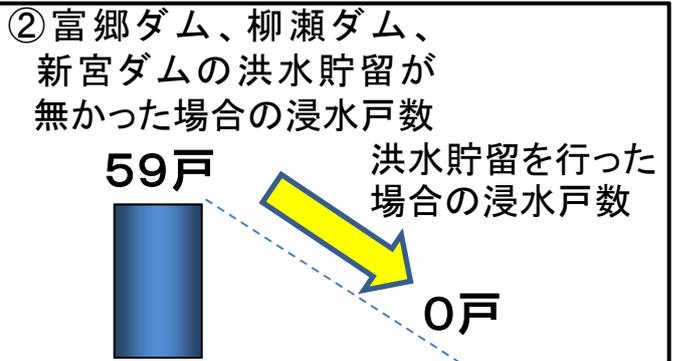
○吉野川上流ダム群（早明浦ダム、富郷ダム、柳瀬ダム、新宮ダム、池田ダム）の洪水貯留効果により、**早明浦ダム下流の本山橋（本山町）地点で約2.12m、新宮ダム下流の吉野瀬（新宮町）地点で約2.08m、三好大橋（三好市井川町）地点で約1.41m水位を低下したと推定されます。**

注) 上記①、②は計算に基づく概算値である。

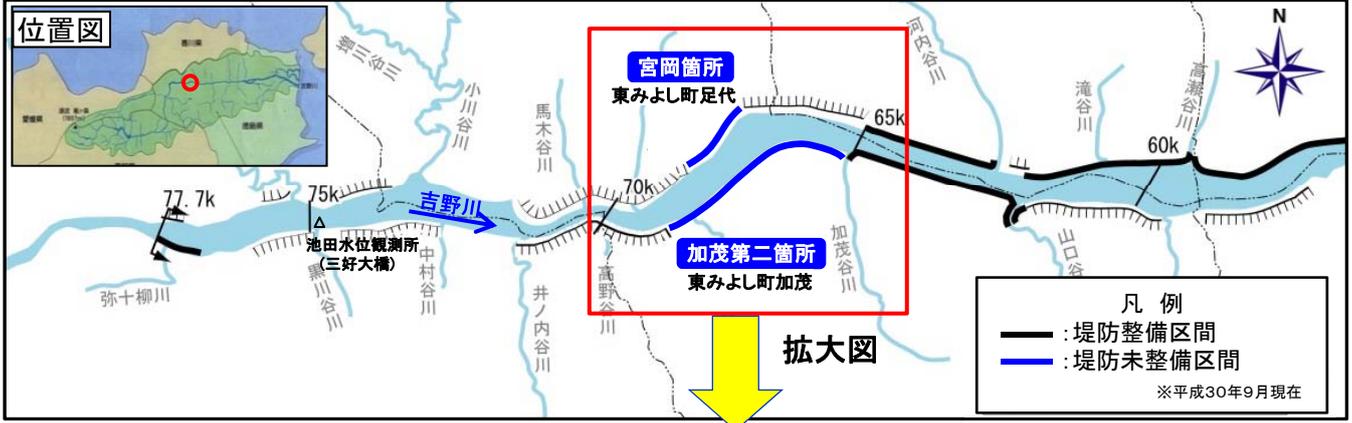
吉野川上流ダム群の洪水貯留によって、三好大橋付近で水位を約9.40mから約7.99mに約1.41m低下させたことにより、池田下流の無堤地区（加茂第二箇所・宮岡箇所）において、浸水面積を大きく軽減(80%減)できたと推定。

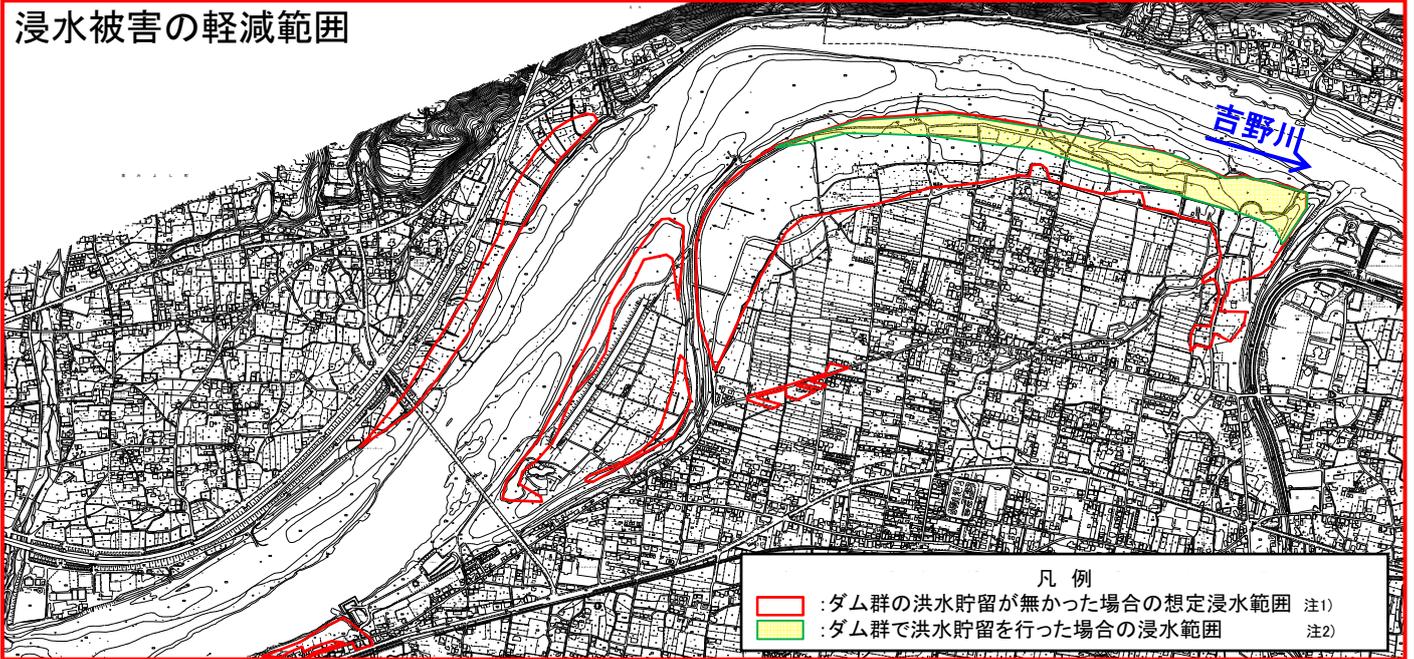
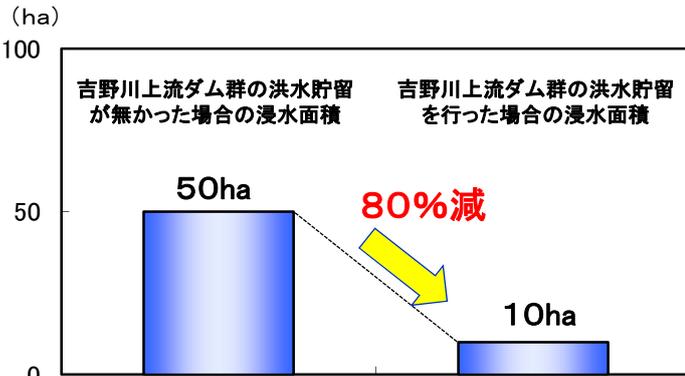
浸水被害の軽減範囲

注1) 今回の洪水で吉野川上流ダム群が無かった場合の水位は池田地点で9.40mと推定され、過去の同程度の水位での浸水範囲(実績)を示す。
注2) 今回の洪水(平成30年9月台風24号)による浸水範囲は概略調査のため、変わる恐れがある。

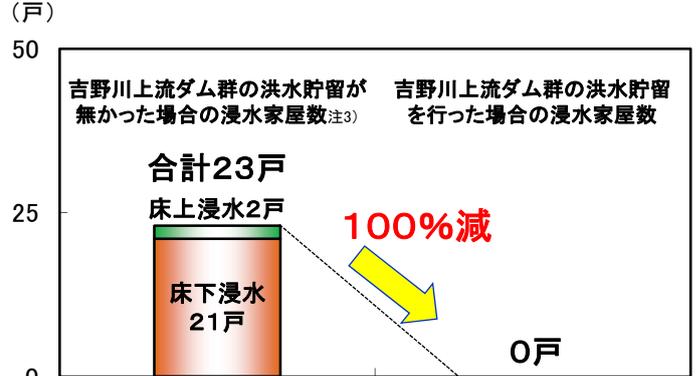
注3) 上流ダム群が無かった場合に想定される水位と、同程度の水位で浸水した当時の家屋数(実績)。

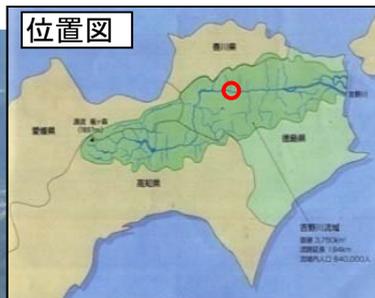
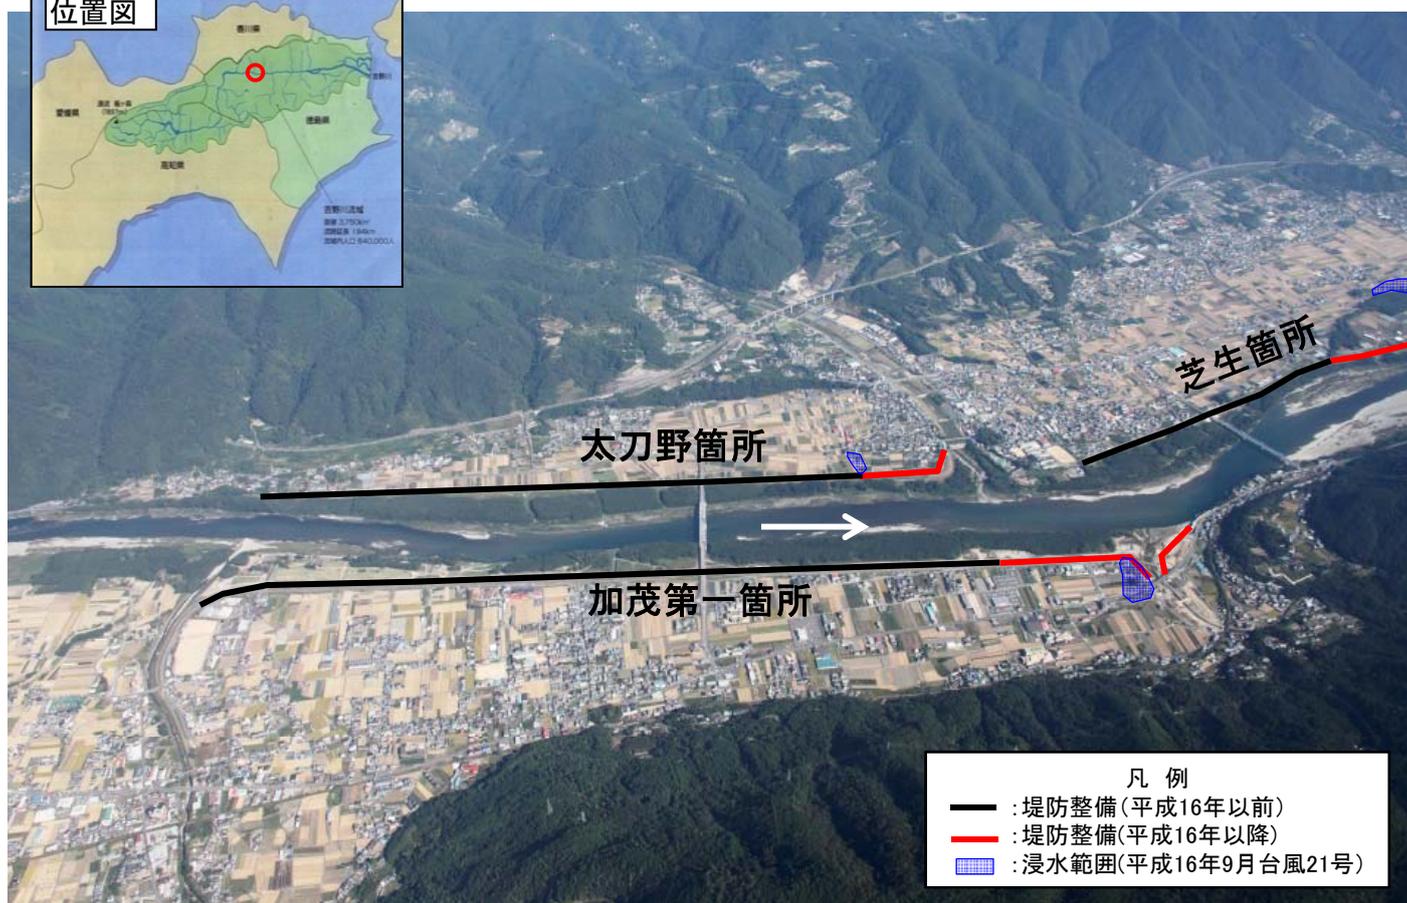
位置図

- ・今回の洪水における池田水位観測所（三好大橋付近）のピーク水位は、氾濫危険水位の8.00mに迫る7.99mに達した。
- ・本洪水と池田水位観測所地点の水位が同程度の洪水である平成16年9月台風21号では浸水被害が発生したが、加茂第一箇所・太刀野箇所・芝生箇所の堤防が整備されたことにより浸水被害は発生しなかった。

箇所名	過去の同程度洪水 (平成16年9月台風21号)	今回の洪水
東みよし町西庄～中庄 加茂第一箇所 (平成26年3月完成)	<ul style="list-style-type: none"> ・浸水面積: 6.6ha ・町道等の冠水時間: 約3時間 	浸水被害なし
三好市三野町太刀野 太刀野箇所 (平成23年11月完成)	<ul style="list-style-type: none"> ・浸水面積: 0.6ha ・町道等の冠水時間: 約3時間 	浸水被害なし
三好市三野町芝生～清水 芝生箇所 (平成23年7月完成)	<ul style="list-style-type: none"> ・浸水面積: 27.2ha ・町道等の冠水時間: 約3時間 	浸水被害なし

- ・今回の洪水(平成30年9月台風24号) : 池田水位観測所ピーク水位 7.99m
- ・平成16年9月台風21号 : 池田水位観測所ピーク水位 8.36m(池田地点の水位が同程度の洪水)
