## 独立行政法人水資源機構中部支社渇水対策本部の設置について

# 木曽川・豊川水系の降雨状況(1-4月合計値)

資料-1

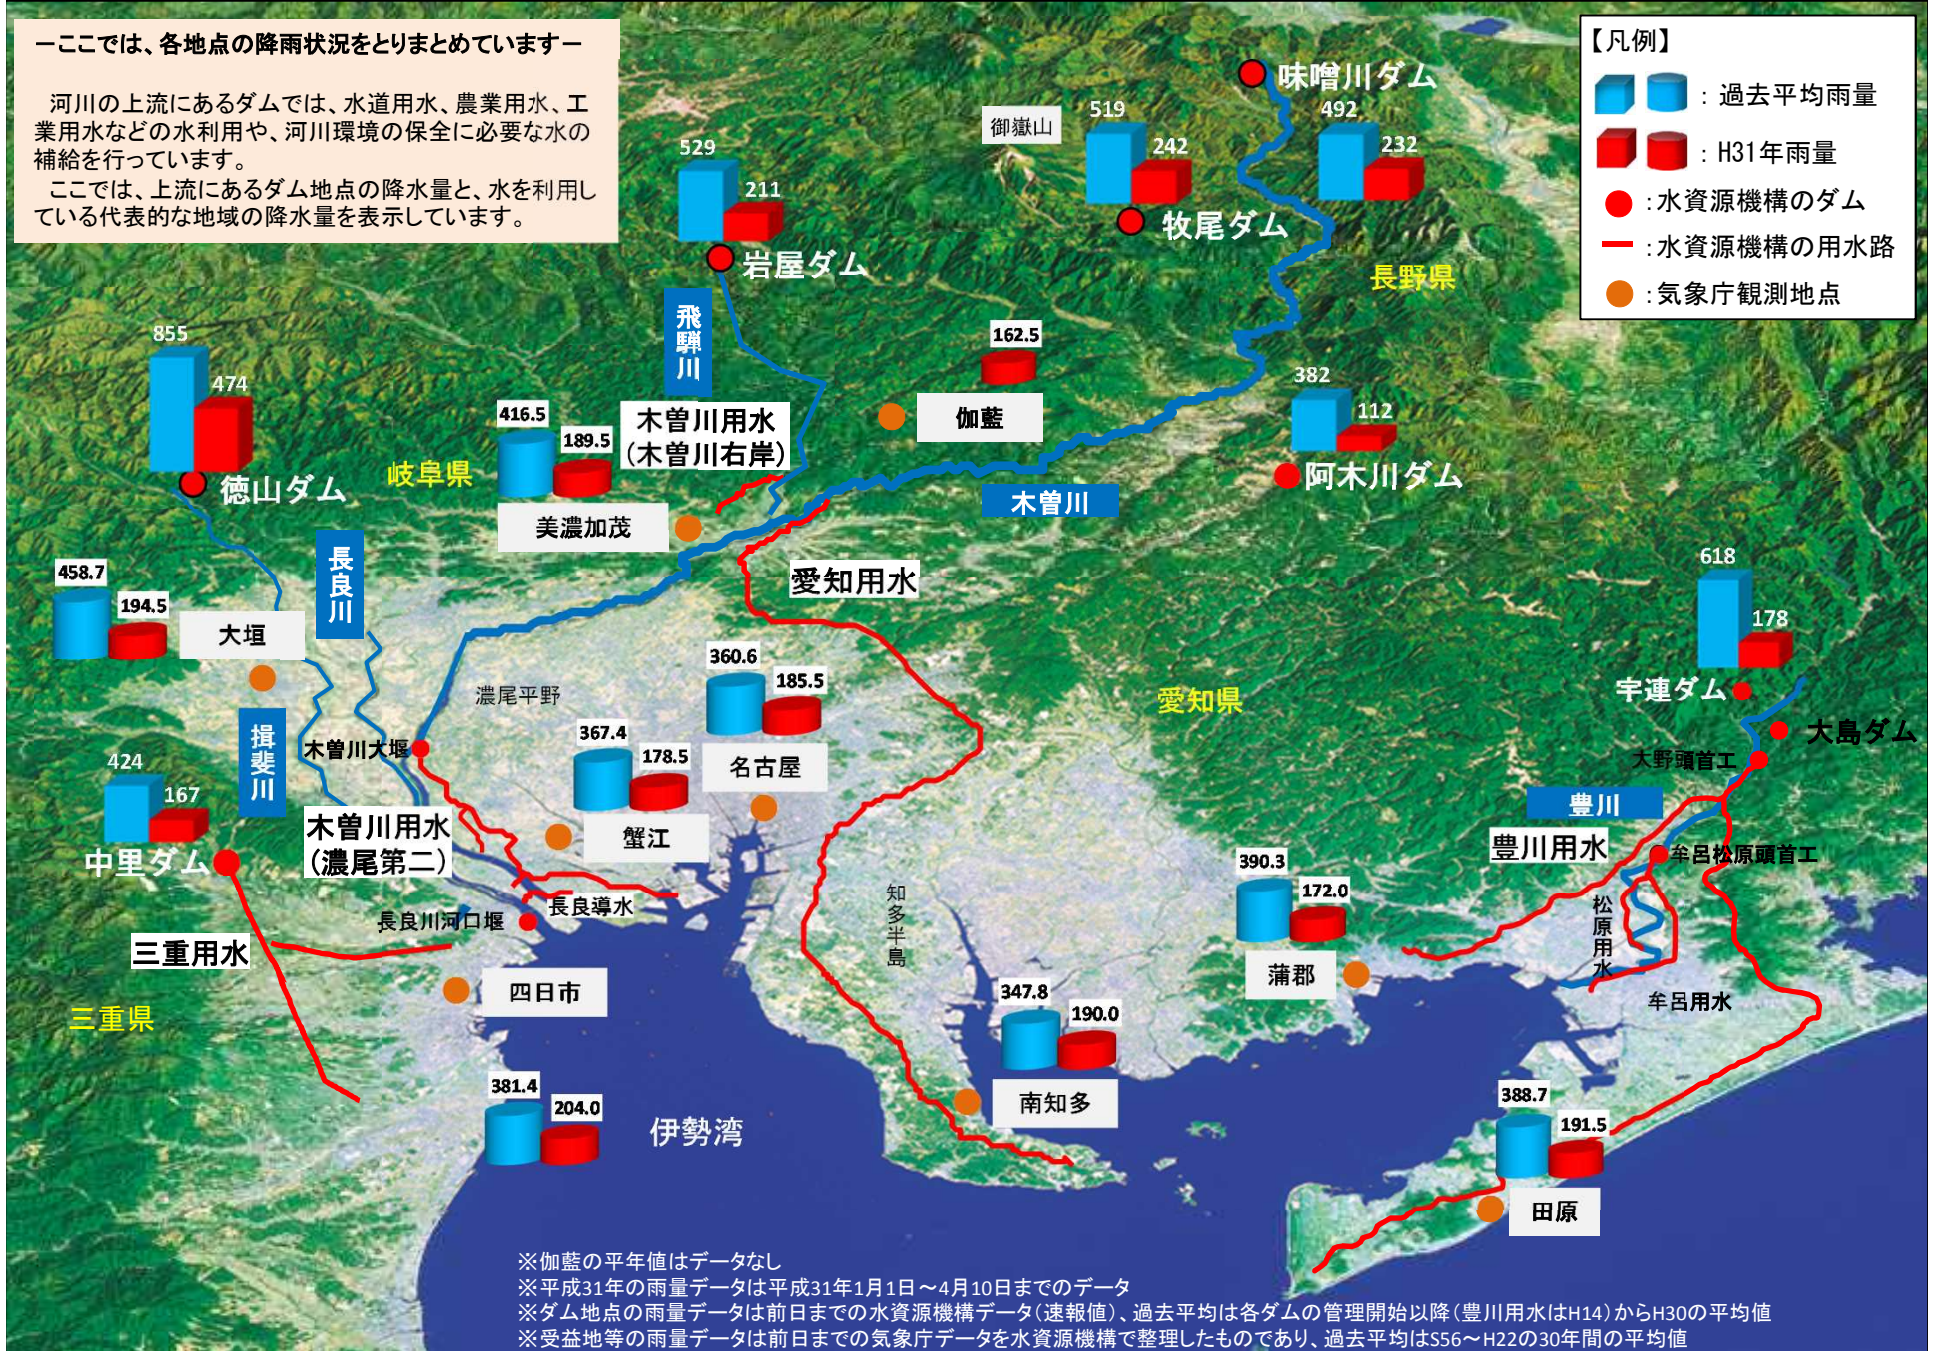
ここでは、上流にあるダム地点の降水量と、水を利用している代表的な地域の降水量を表示しています。

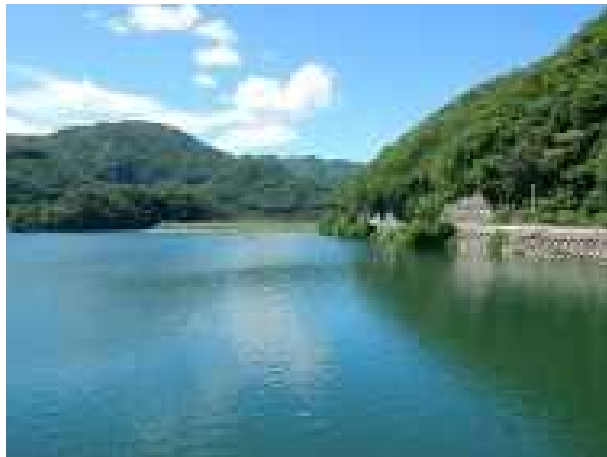
平成30年7月2日撮影  
貯水量: 62,123千m<sup>3</sup>、貯水率: 91.4%

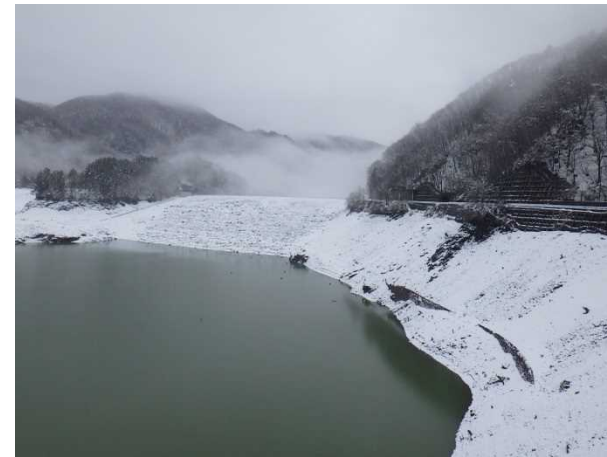
平成31年4月10日撮影  
貯水量: 6,005千m<sup>3</sup>、貯水率: 8.8%

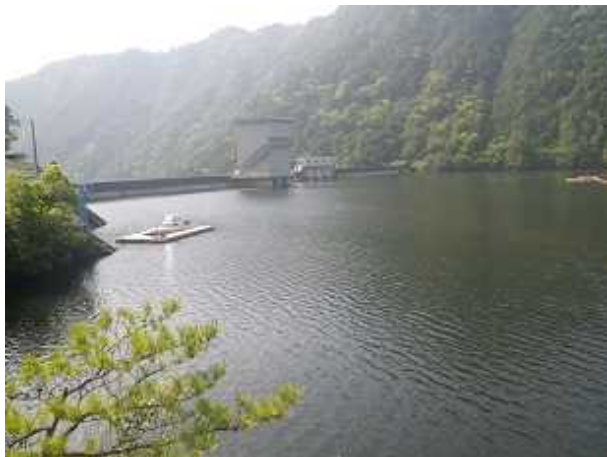
平成30年5月18日撮影  
貯水量: 28,018千m<sup>3</sup>、貯水率: 98.6%

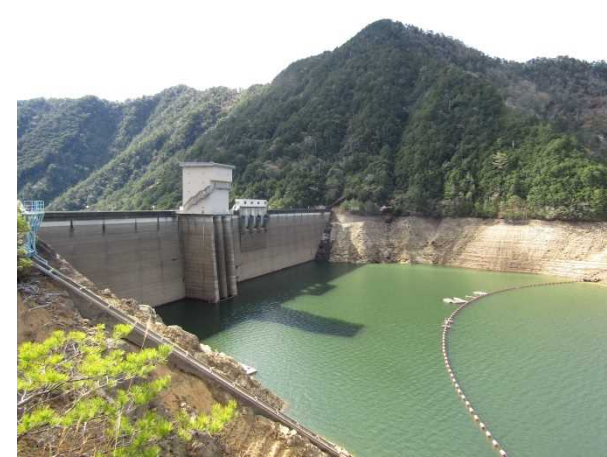
平成31年4月11日撮影  
貯水量: 6,479千m<sup>3</sup>、貯水率: 22.8%
