## お知らせ

### 長良川河口堰では洪水を安全に流下させるゲート全開操作を終了 ～塩水遡上を防止し安定取水確保のため通常操作に切り替え～

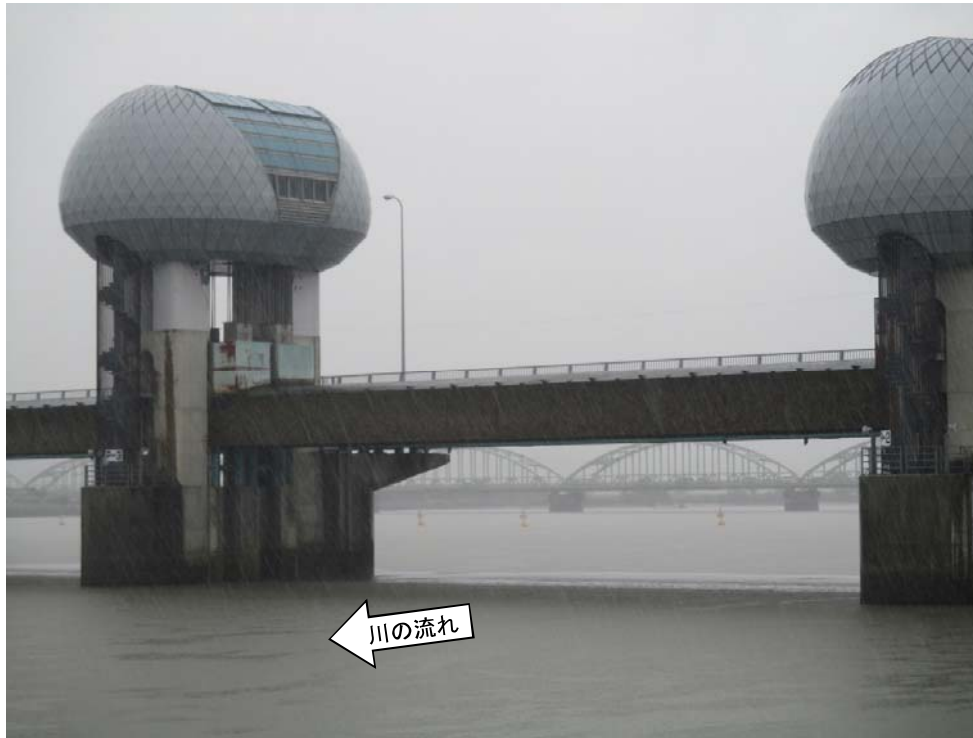
6月30日12時撮影

ゲート全開操作開始後の長良川河口堰（堰下流側）

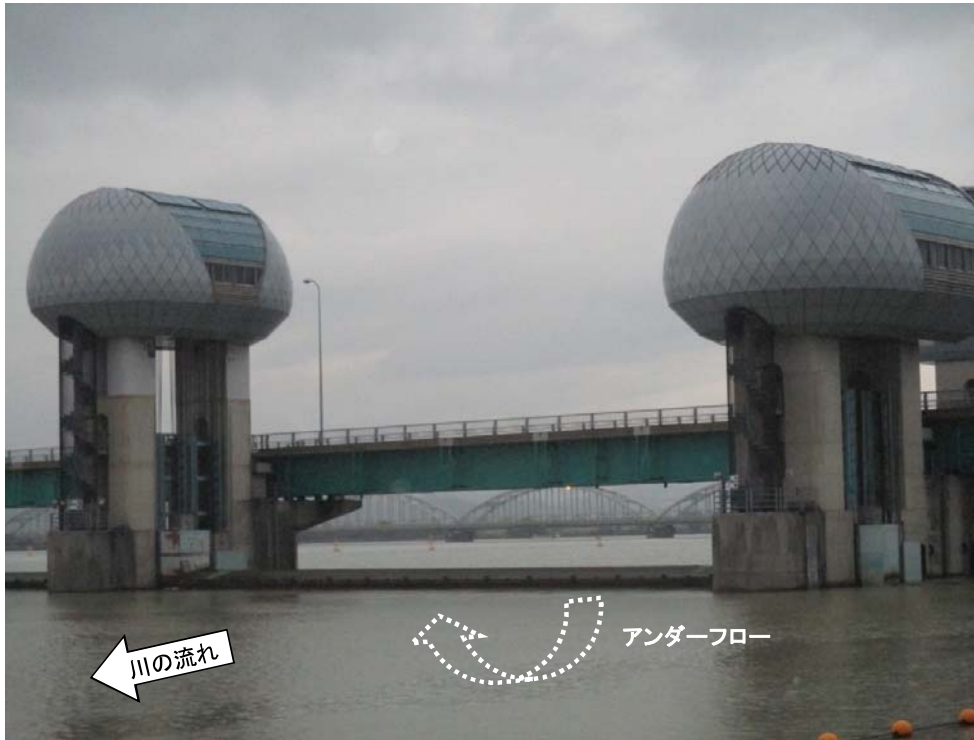
ゲート全開操作終了後の長良川河口堰（アンダーフロー操作に切り替え）  
7月2日 7時撮影

\* アンダーフロー操作時に流木等を除去し、オーバーフロー操作に切替える予定です。

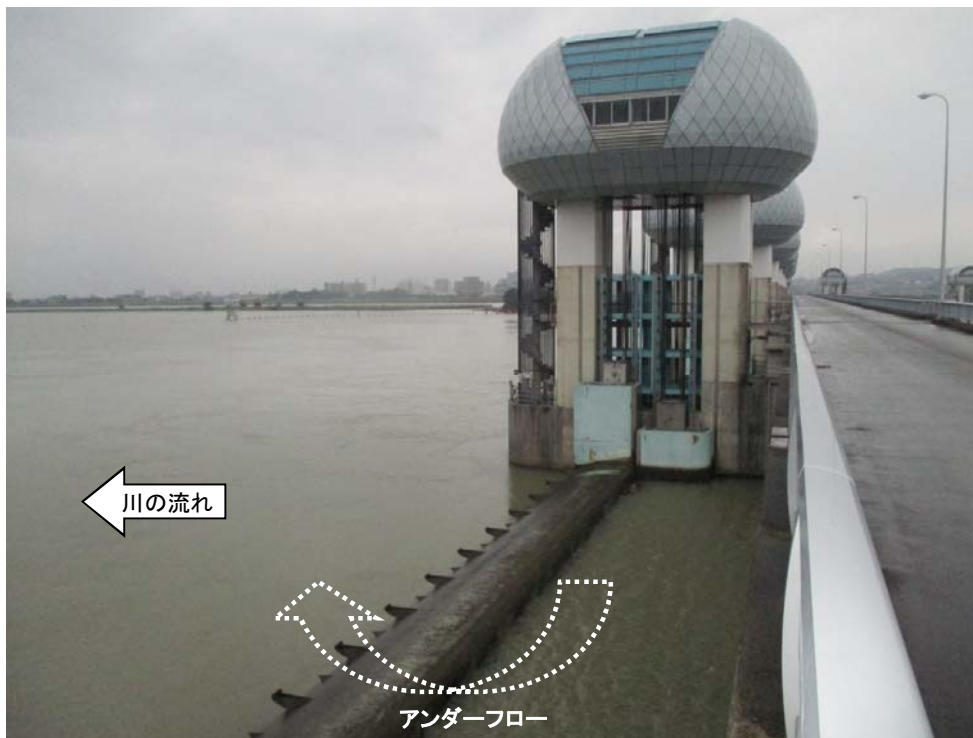
ゲート全開操作終了後の長良川河口堰（アンダーフロー操作に切り替え）  
7月2日 7時撮影

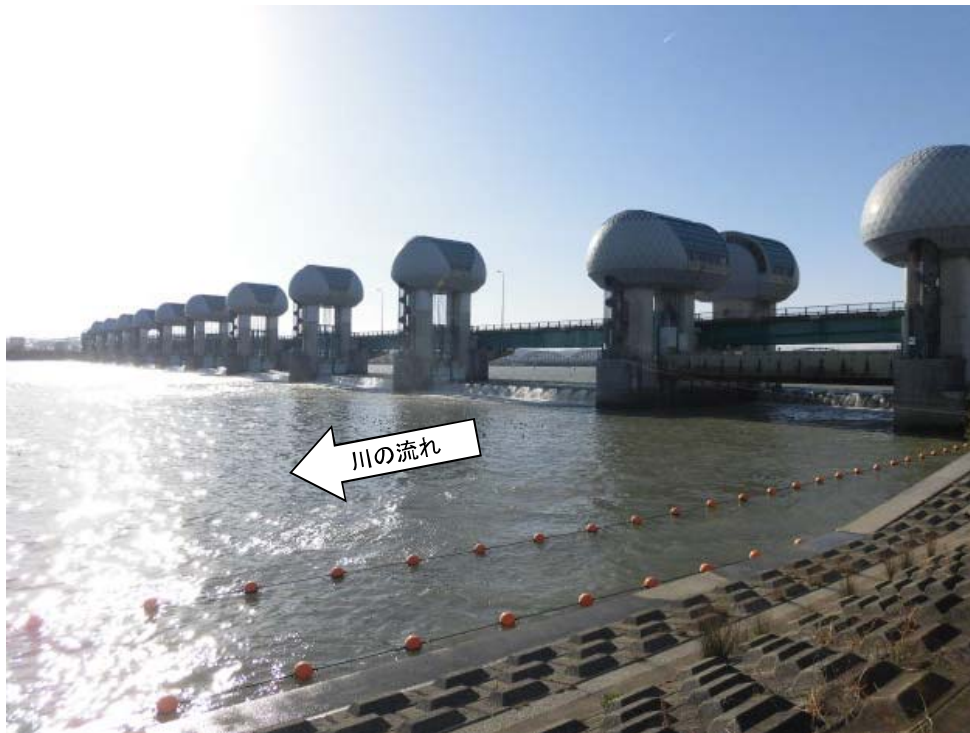
通常時の長良川河口堰(オーバーフロー操作による放流)

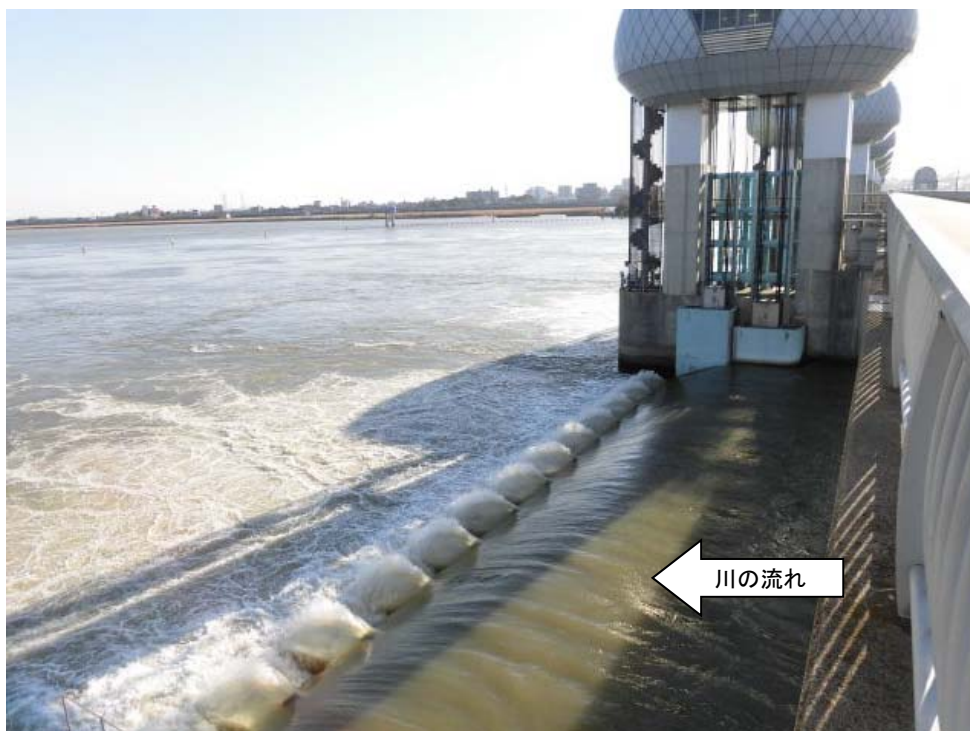
通常時の長良川河口堰(オーバーフロー操作による放流)
