お知らせ

長良川河口堰では洪水を安全に流下させるゲート全開操作を終了 ～塩水遡上を防止し安定取水確保のため通常操作に切り替え～

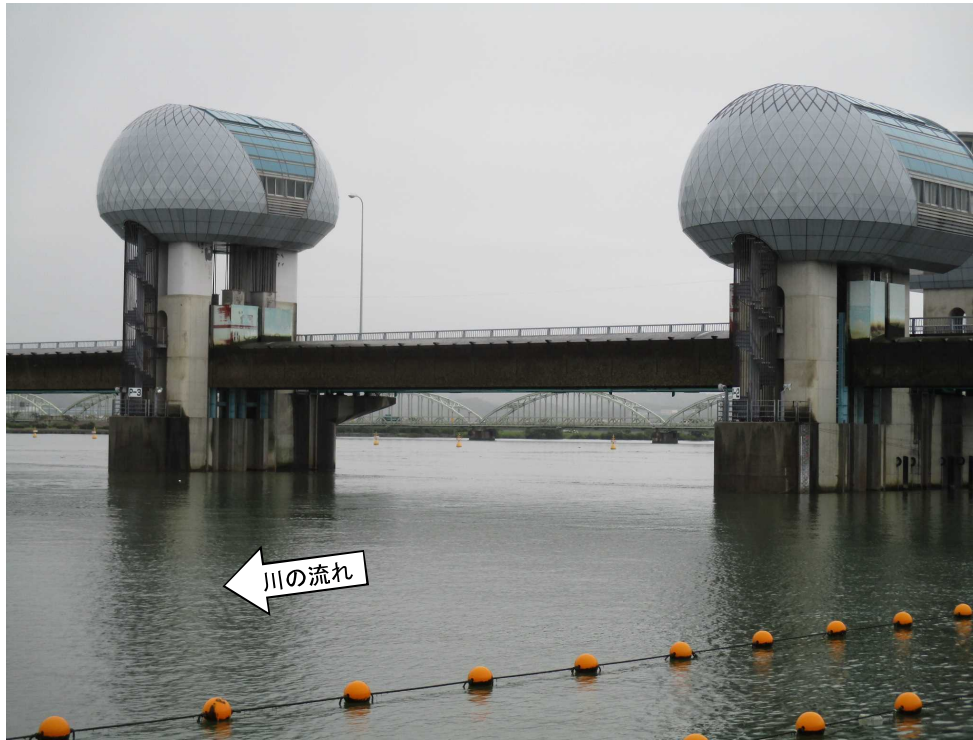
7月19日7時撮影

ゲート全開操作開始後の長良川河口堰（堰下流側）

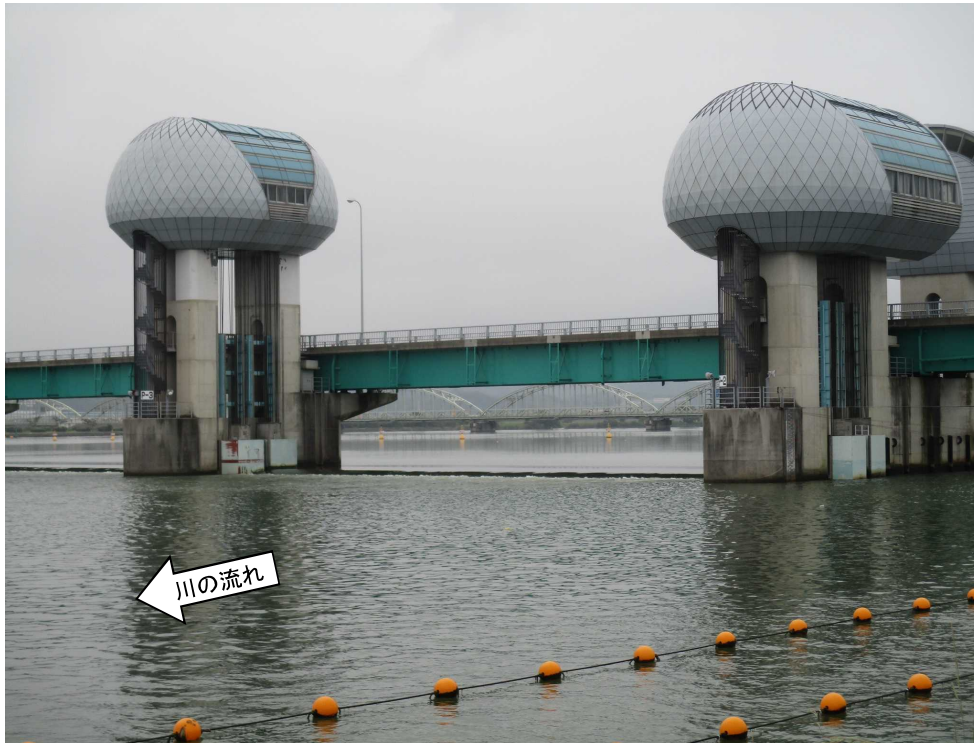
ゲート全開操作終了後の長良川河口堰（オーバーフロー操作に切り替え）
7月21日 7時撮影

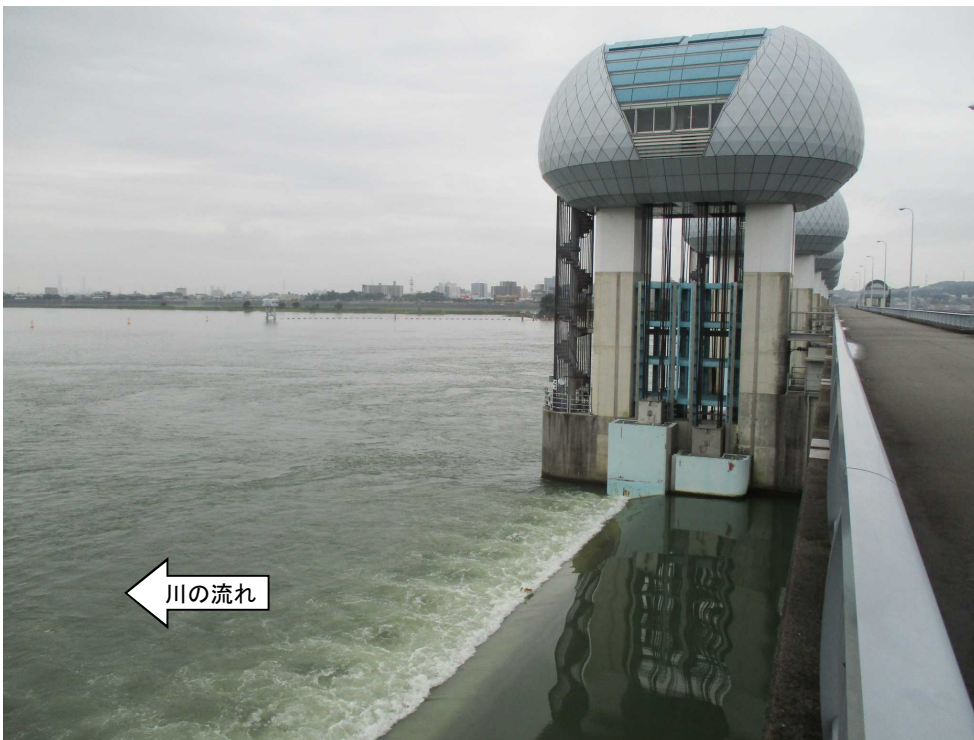
ゲート全開操作終了後の長良川河口堰（オーバーフロー操作に切り替え）
7月21日 7時撮影
