### 長良川河口堰では洪水を安全に流下させるゲート全開操作を終了 ～塩水遡上を防止し安定取水確保のため通常操作に切り替え～

1. 概要 長良川河口堰では、前線の影響による洪水を安全に流下させるため、7月22日（月）15時59分にゲートを全開にしました。その後、堰地点流量が全開操作の基準流量毎秒800立方メートルを下回ったことから、塩水遡上を防止し水道用水等の安定取水を確保するため、7月23日（火）9時48分に全開操作を終了し、オーバーフロー操作に切り替えました。

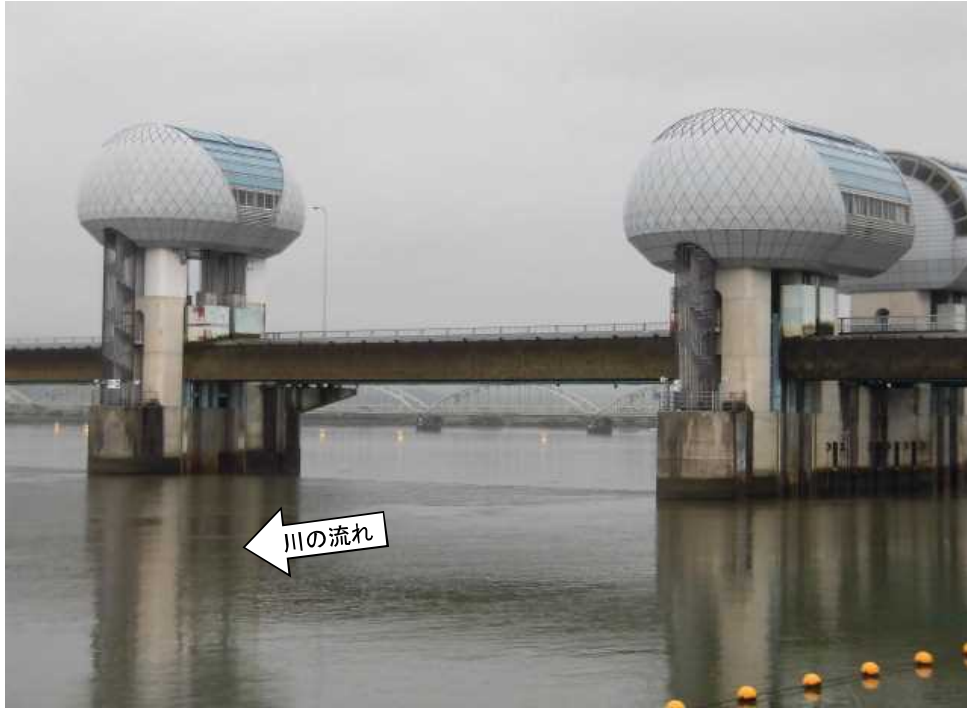
7月22日16時撮影

ゲート全開操作開始後の長良川河口堰（堰下流側）

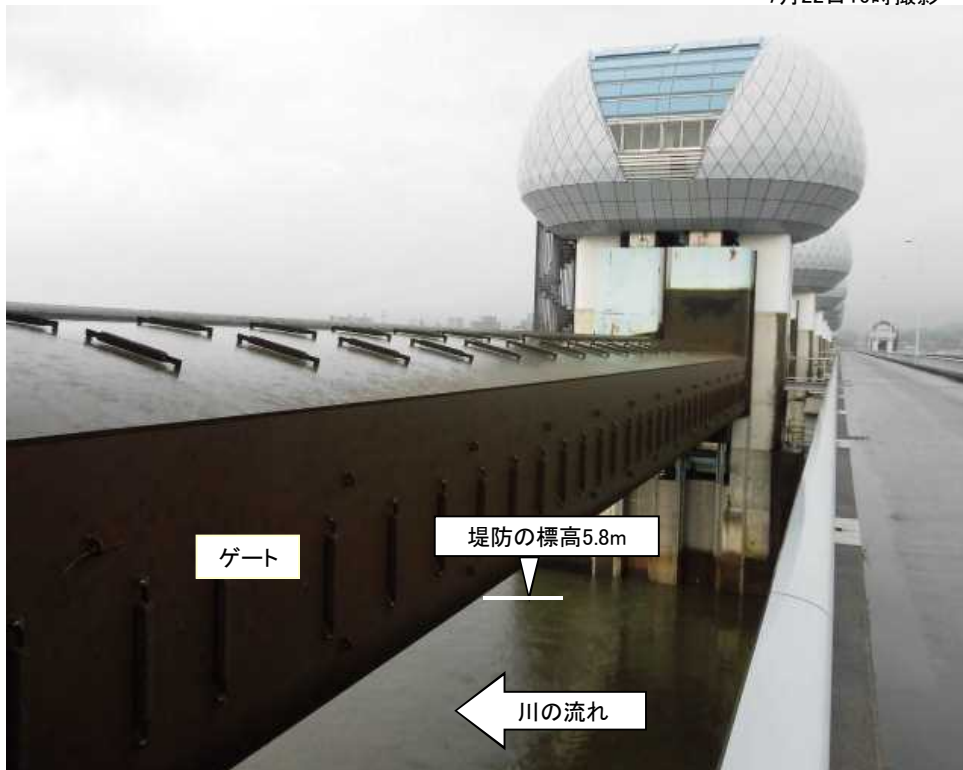
7月22日16時撮影

ゲート全開操作開始後の長良川河口堰（堤防より高い位置にゲートを引き上げ）

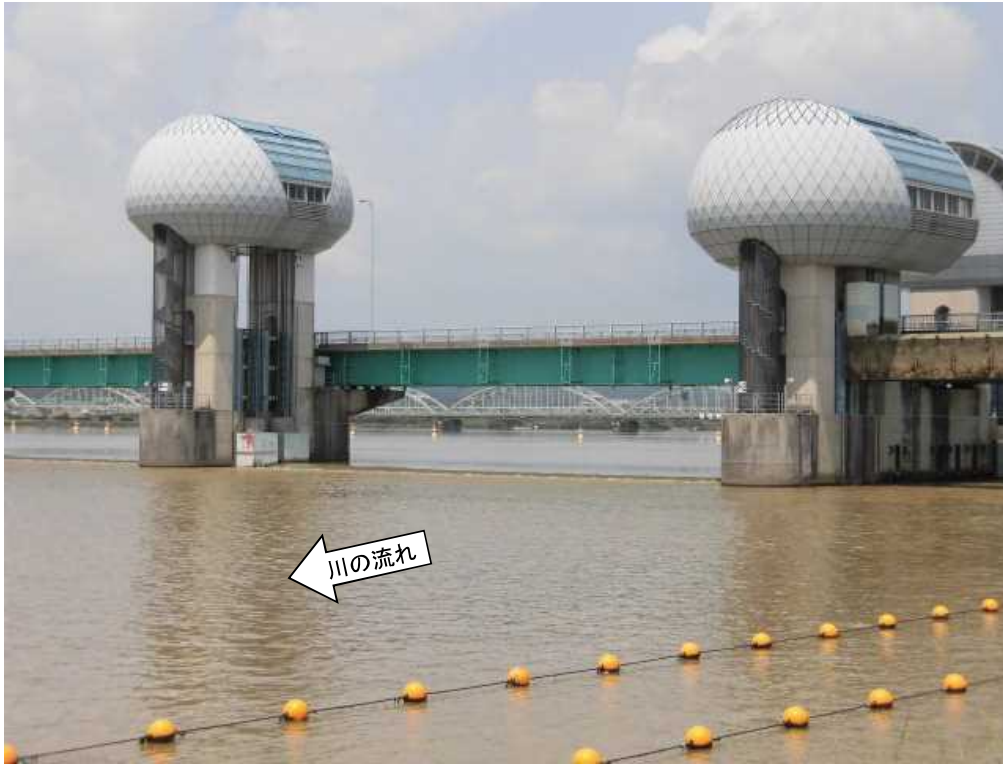
ゲート全開操作終了後の長良川河口堰（オーバーフロー操作に切り替え）  
7月23日11時撮影

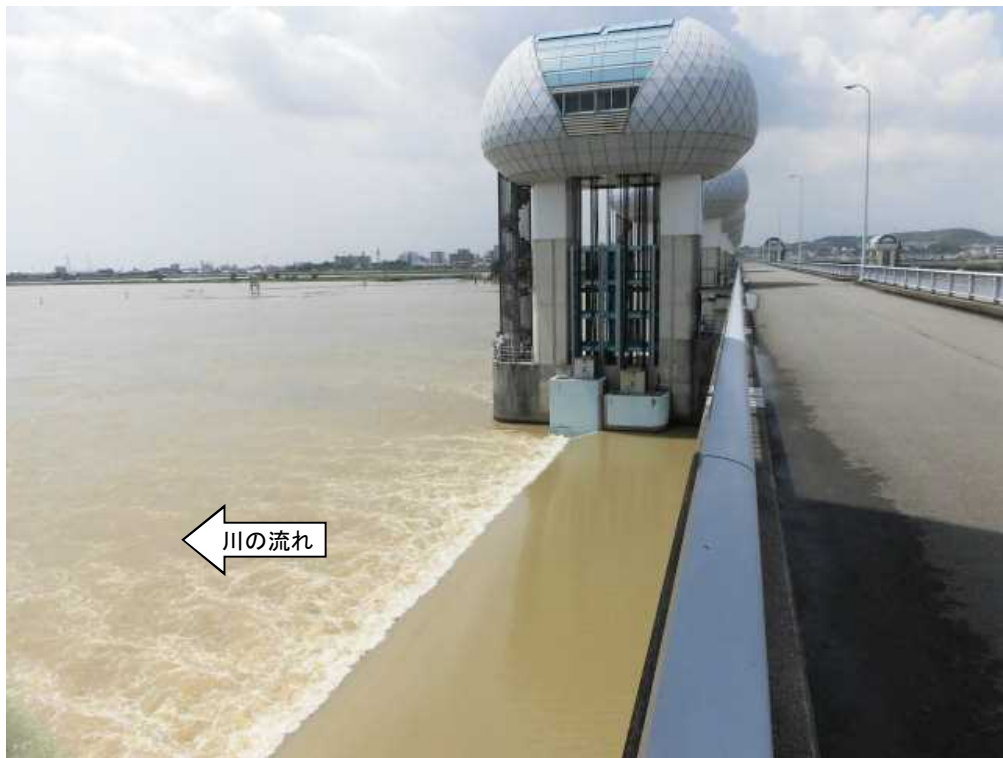
ゲート全開操作終了後の長良川河口堰（オーバーフロー操作に切り替え）  
7月23日 11時撮影
