お知らせ

長良川河口堰では洪水を安全に流下させるゲート全開操作を終了 ～塩水遡上を防止し安定取水確保のため通常操作に切り替え～

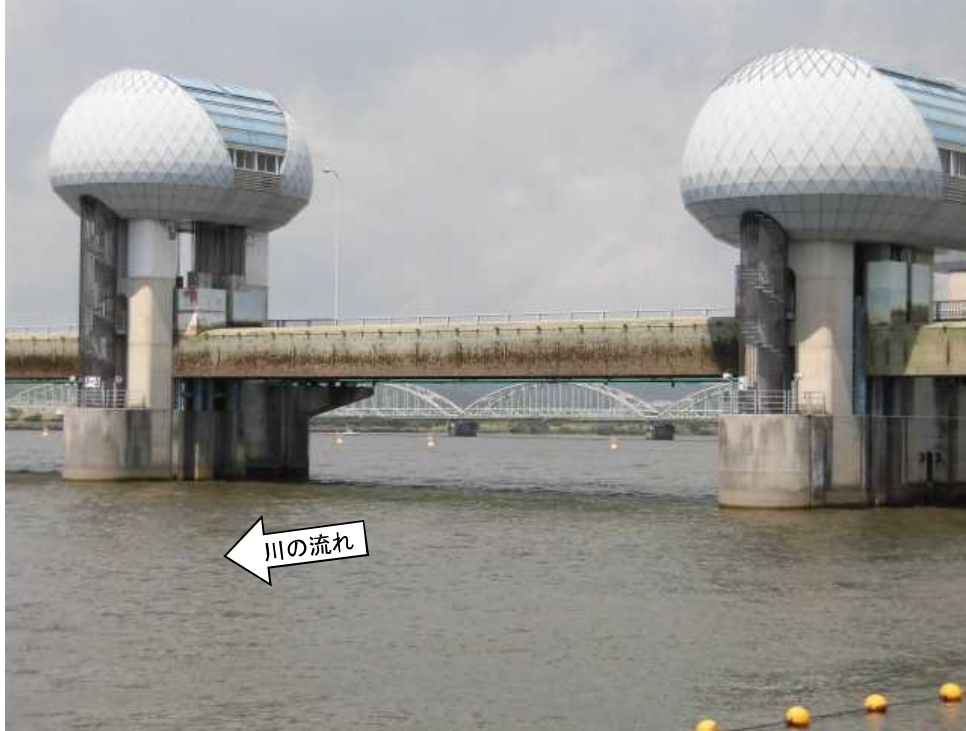
8月16日10時撮影

ゲート全開操作開始後の長良川河口堰（堰下流側）

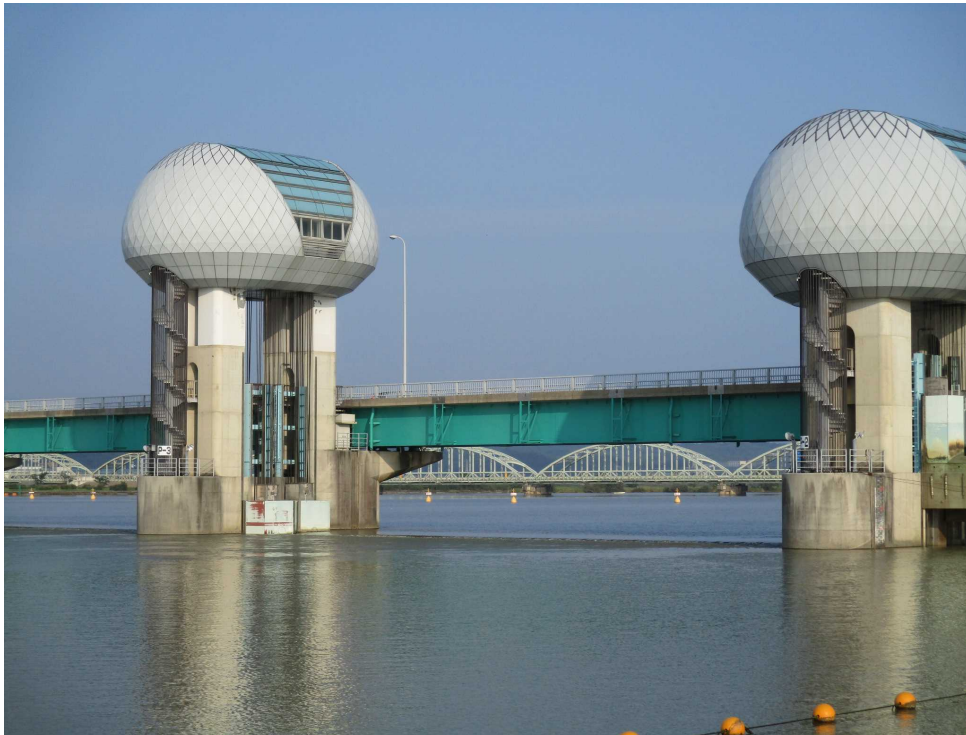
ゲート全開操作終了後の長良川河口堰（オーバーフロー操作に切り替え）
8月18日 7時撮影

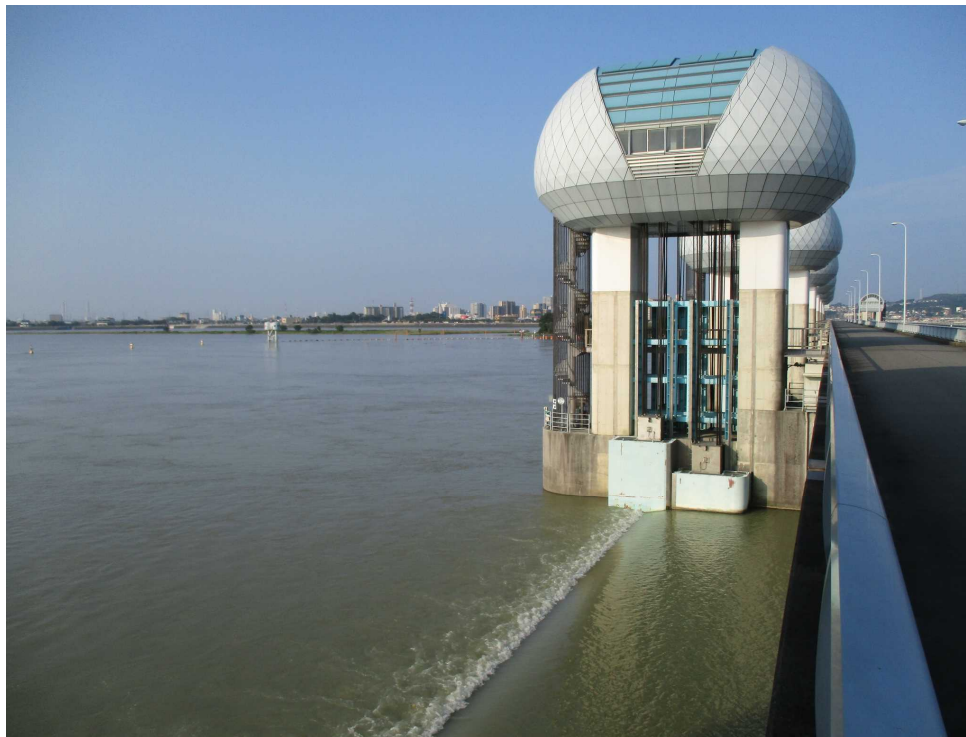
ゲート全開操作終了後の長良川河口堰（オーバーフロー操作に切り替え）
8月18日 7時撮影
