お知らせ

長良川河口堰では洪水を安全に流下させるゲート全開操作を終了 ～塩水遡上を防止し安定取水確保のため通常操作に切り替え～

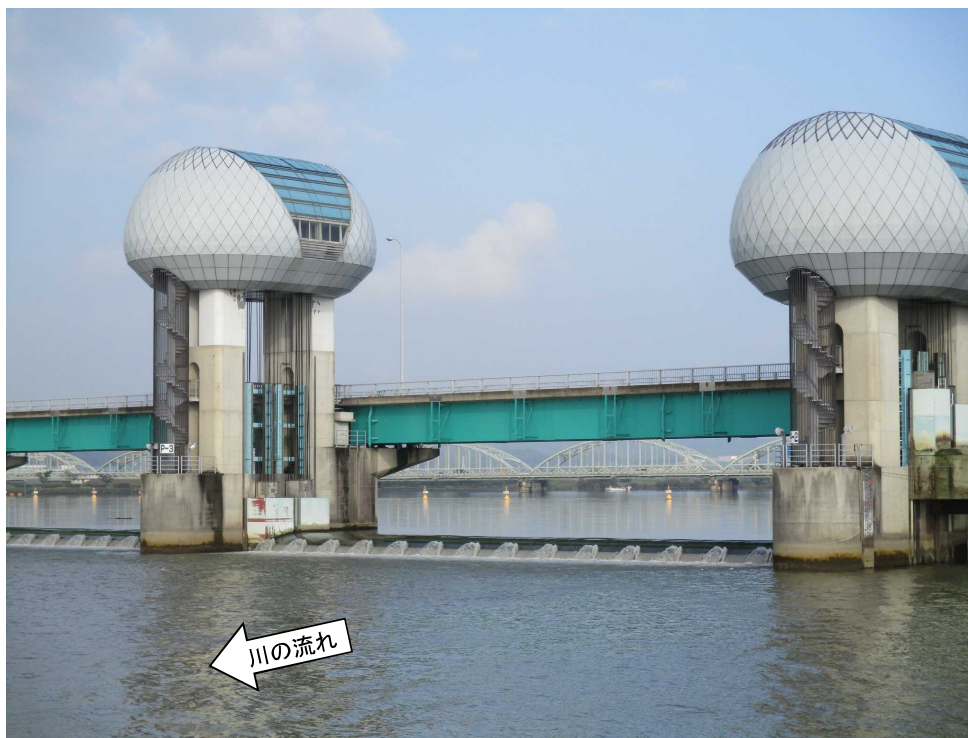
ゲート全開操作終了後の長良川河口堰（オーバーフロー操作に切り替え）
8月24日 7時撮影
