お知らせ

長良川河口堰では洪水を安全に流下させるゲート全開操作を終了 ～塩水遡上を防止し安定取水確保のため通常操作に切り替え～

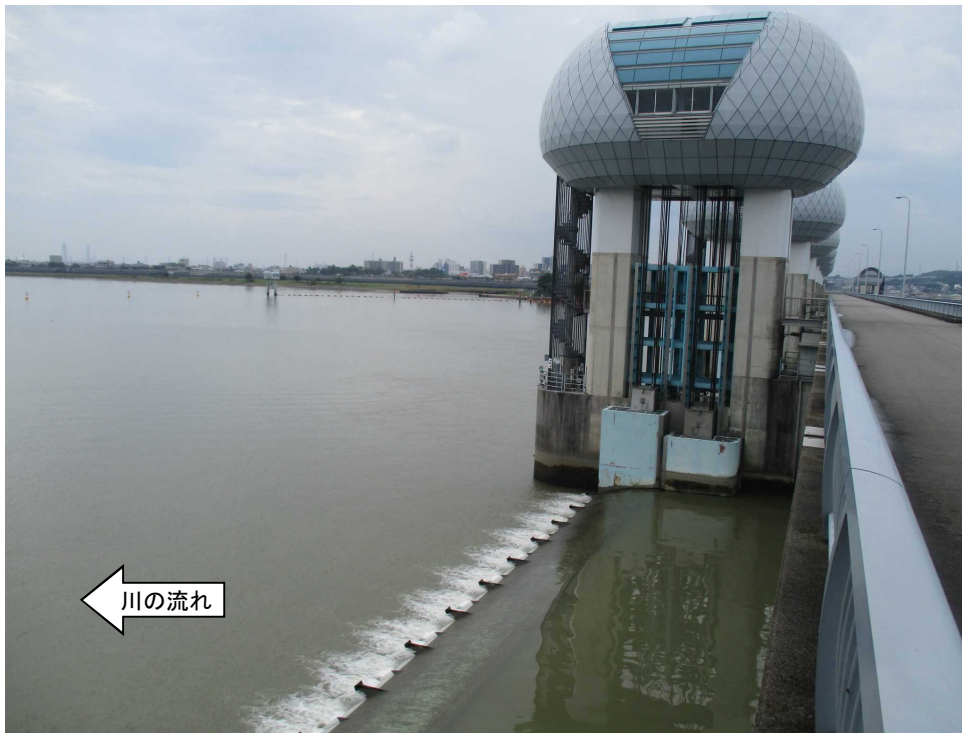
ゲート全開操作終了後の長良川河口堰（オーバーフロー操作に切り替え）
8月31日 12時撮影
