### 長良川河口堰では洪水を安全に流下させるゲート全開操作を終了 ～塩水遡上を防止し安定取水確保のため通常操作に切り替え～

1. 概要 長良川河口堰では、前線の影響による洪水を安全に流下させるため、10月25日（金）18時09分にゲートを全開にしました。その後、堰地点流量が全開操作の基準流量毎秒800立方メートルを下回ったことから、塩水遡上を防止し水道用水等の安定取水を確保するため、10月26日（土）6時26分に全開操作を終了し、オーバーフロー操作に切り替えました。

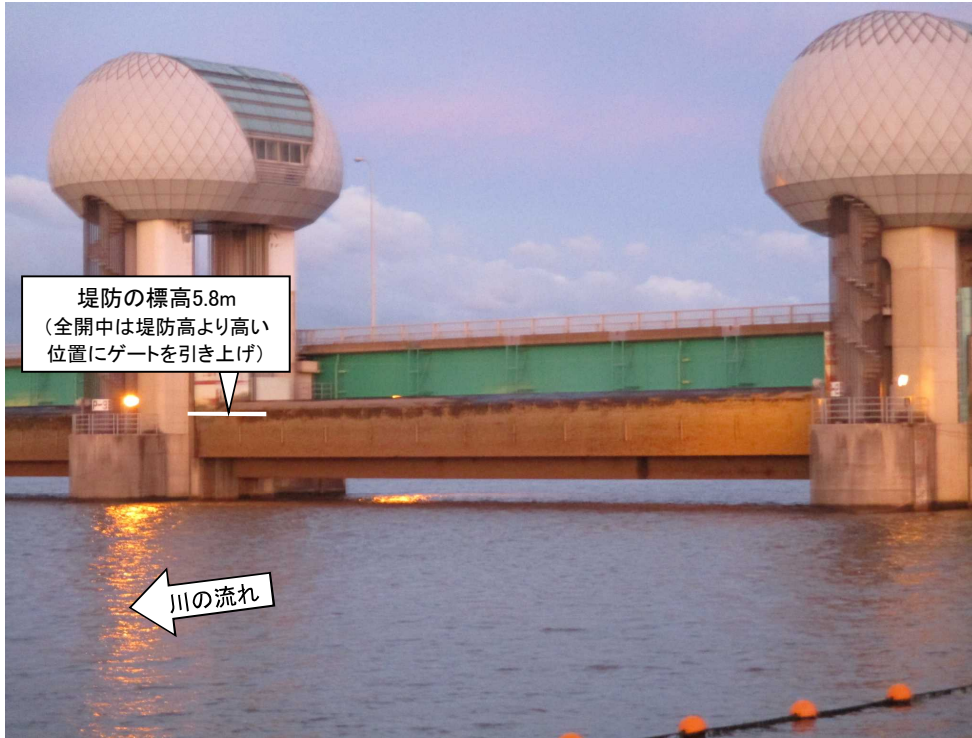
10月26日6時撮影

ゲート全開操作終了準備中の長良川河口堰（堰下流側）

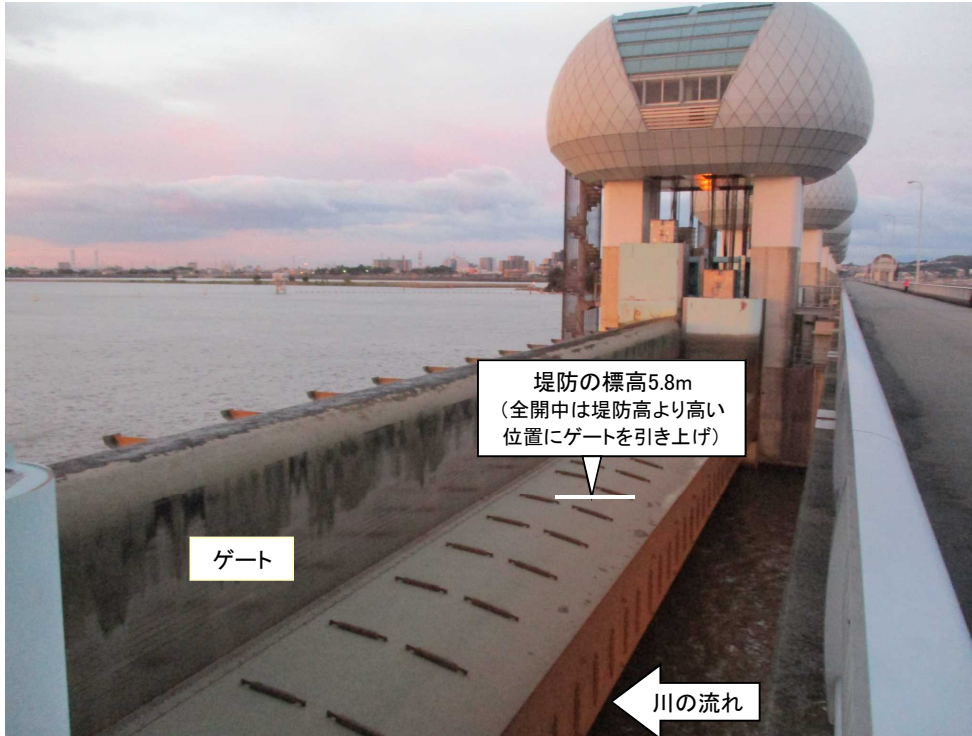
10月26日6時撮影

ゲート全開操作終了準備中の長良川河口堰  
（全開中は堤防高より高い位置にゲートを引き上げ）

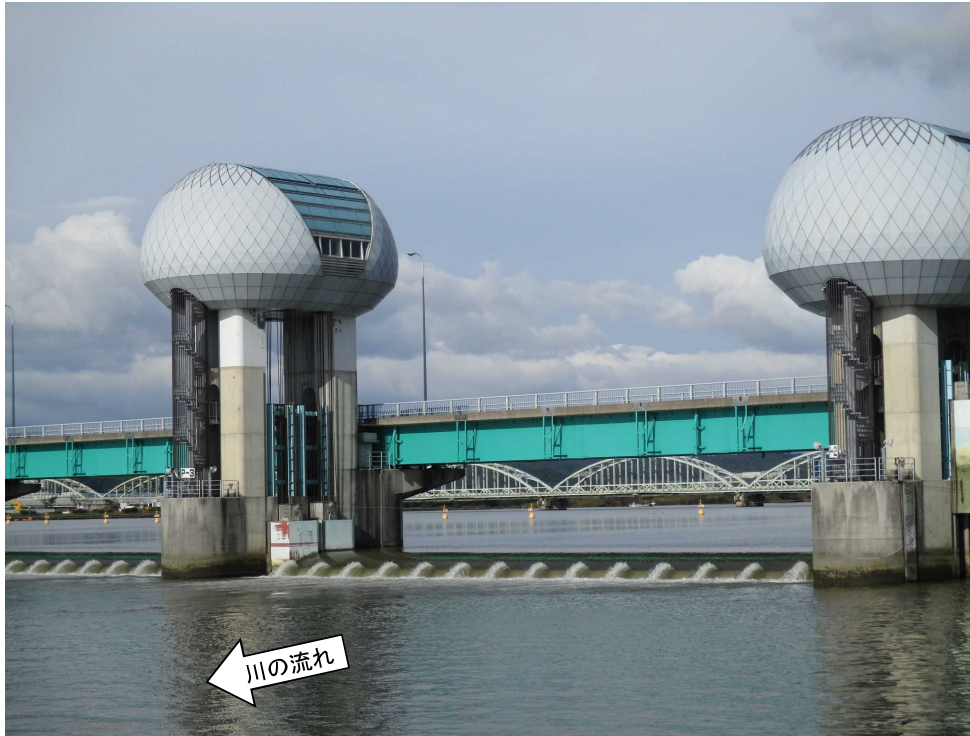
ゲート全開操作終了後の長良川河口堰（オーバーフロー操作に切り替え）  
10月26日 9時撮影

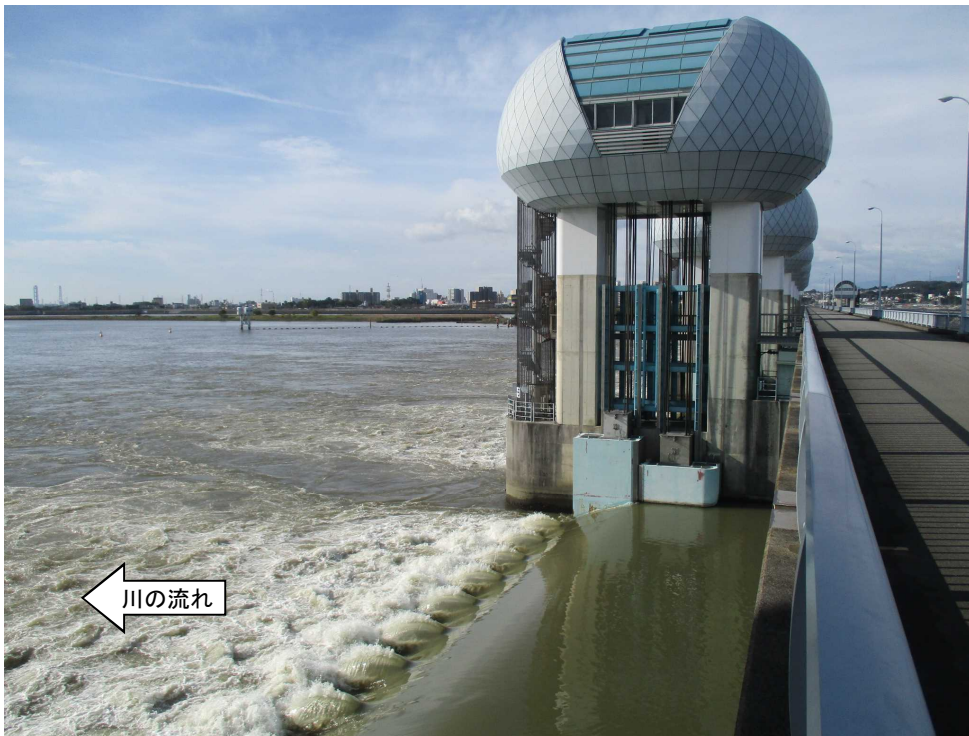
ゲート全開操作終了後の長良川河口堰（オーバーフロー操作に切り替え）  
10月26日 9時撮影
