お知らせ

長良川河口堰では洪水を安全に流下させる ゲート全開操作をおこないました

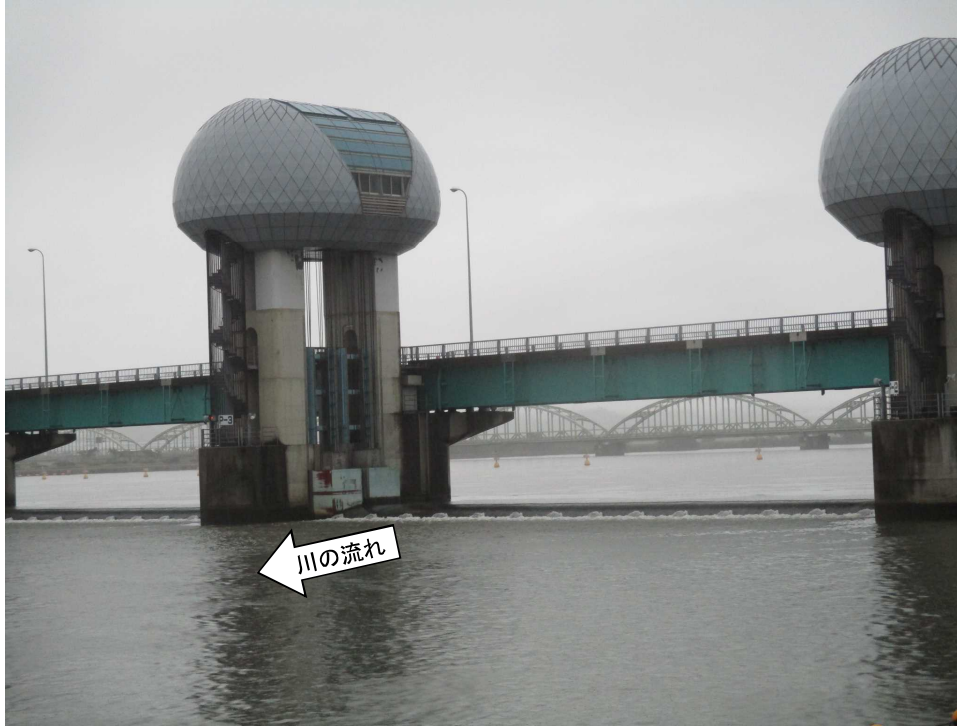
6月14日 6時撮影

ゲート全開操作終了後の長良川河口堰（オーバーフロー操作に切り替え）
（1回目）

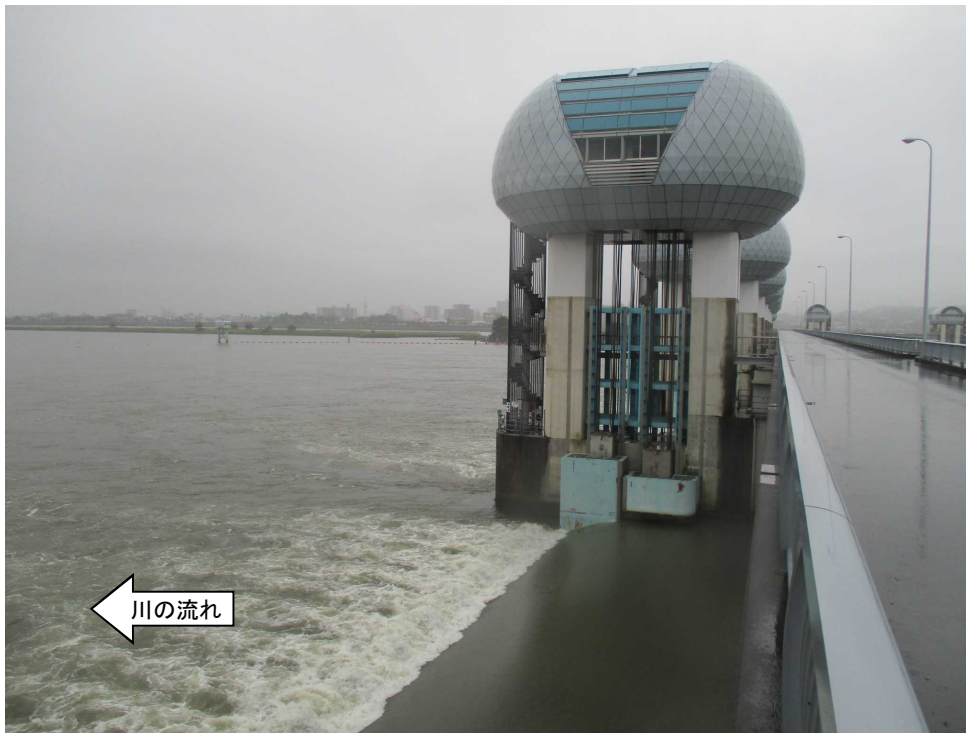
6月14日 6時撮影

ゲート全開操作終了後の長良川河口堰（オーバーフロー操作に切り替え）
（1回目）

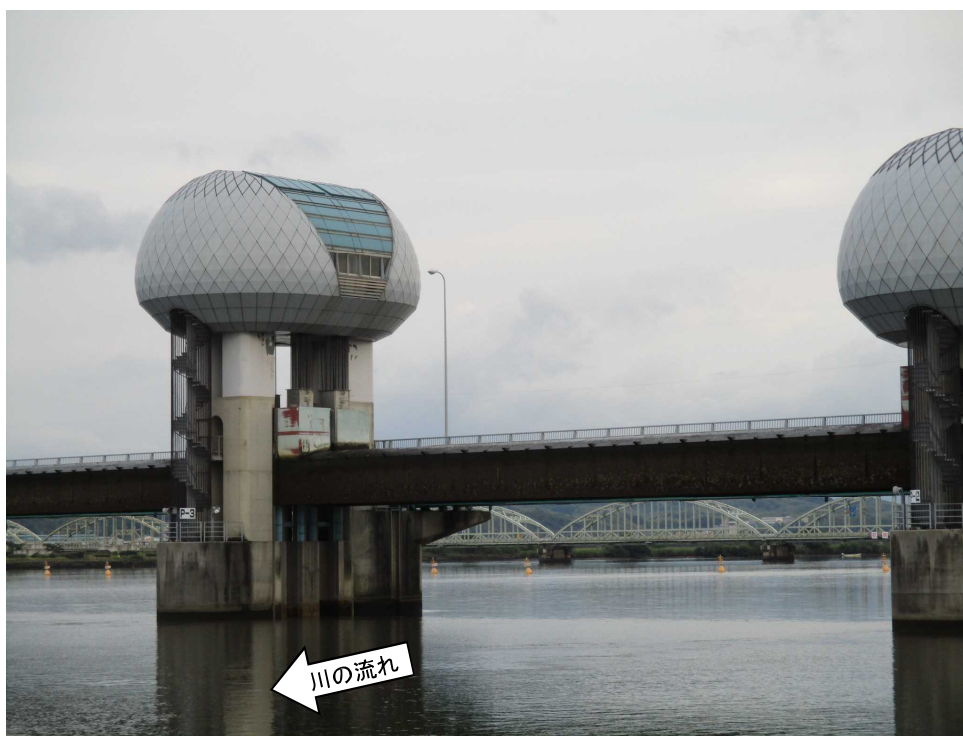
ゲート全開操作開始後の長良川河口堰（堰下流側）
（2回目） 6月15日 5時撮影
